ANUARIO ARQUEOLÓGICO
DE ANDALUCÍA/1997

EXCAVACION ARQUEOLOGICA DE URGENCIA EN LA PLAZA DUQUESA DE PARCENT DE RONDA (MALAGA), 1997.

PEDRO AGUAYO
MANUEL CARRILERO
BERNARDINA PADIAL

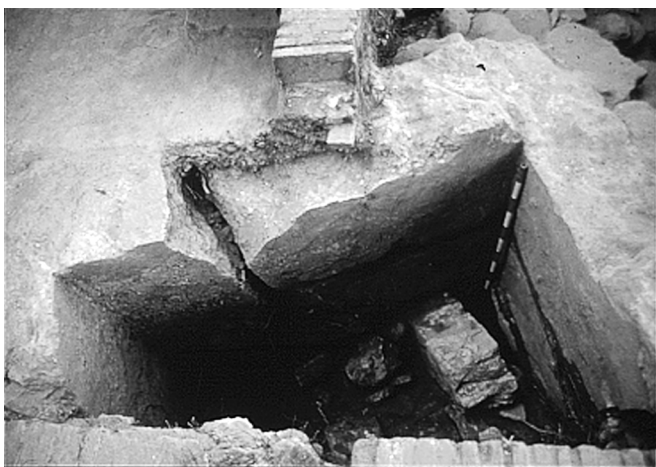
LÁM. I.- Detalle de la estructura del aljibe de tapial del sondeo 1, con el derrumbe de la cubierta en su interior.

En cuanto a los sondeos propuestos, el primero de ellos (Sondeo 1) se planteó enfrente y paralelo a la fachada del Convento de las Clarisas, con unas dimensiones de 4,5 x 2 m. Después de rebajar unos 20-30 cm. de tierra vegetal sobre la que se encontraban las plantas sembradas, empezó a aparecer tierra revuelta con escombros de construcción, así como cerámica mezclada de distintas épocas: ibérica, romana, árabe, etc. Por lo que se refiere a las estructuras, éstas empiezan a aparecer en toda la zona excavada. Al norte del corte aparece la esquina de lo que puede ser un aljibe. Para completar la visión de esta estructura, en la parte norte del corte ampliamos 2 m. en sentido oeste-este, y 1 m. en sentido norte-sur, con lo que se llegó a documentar la anchura completa del aljibe que es de 1,80 m (Lám. I).

Este aljibe está realizado a base de tapial, construido en cajones de 0,60 x 0,80 x 0,50 m. de tapia, muy rica en cal, con buen enfoscado hidrófugo, también con mucha cal. Las esquinas de la construcción se apoyan sobre un basamento de piedras planas de buen tamaño, que en la esquina suroeste, a su vez, se cimientan sobre restos de zócalos de mampostería de época anterior. Por ello la fecha de construcción de este aljibe debe situarse en época medieval, aunque más moderno que el zócalo en que se apoya, de época califal o algo posterior.

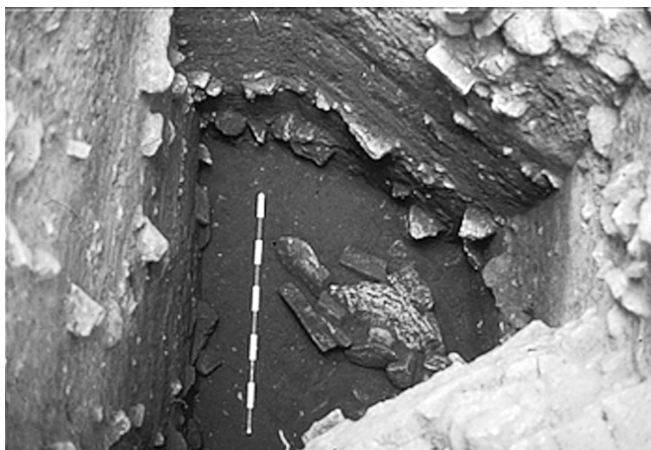
LÁM. II.- Detalle de los niveles más profundos del sondeo 1, con piedras hincadas correspondientes a construcciones prehistóricas.

pacidad y presencia de carbón disperso en los sedimentos o restos de adobes descompuestos y presencia de piedras, que se hacen muy abundantes en las inmediaciones de la roca, algunas en posición artificialmente hincadas (Lám. II).

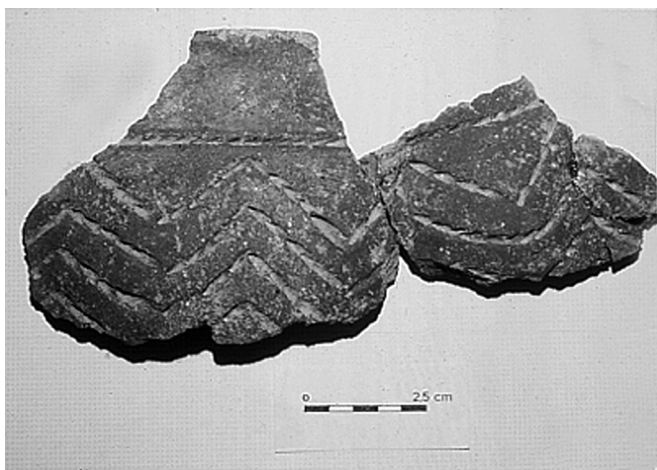
LÁM. III.- Fragmentos de un vaso cerámico, fabricado a mano, con decoración impresa, a base de punto en raya o "boquique", formando guirnaldas.

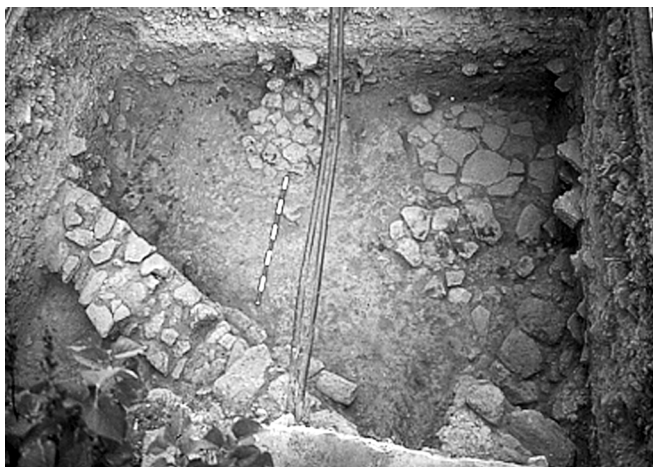
LÁM. IV.- Vista del conjunto del sondeo 2, con estructuras domésticas de época republicana.

Los niveles donde se había abierto la fosa medieval descrita, y que fueron truncados en época moderna, corresponden al interior de una habitación limitada por el sur por un muro de mampuesto que hace ángulo en la esquina sureste del corte, en cuyo interior pudo documentarse un poyete macizo circular de piedras, con 1 m de diámetro y una altura de cuatro hiladas de piedra conservadas. El suelo

de la habitación estaba formado por un pavimento de cal apisonado, muy mal conservado, que hacia el este se completaba con un enlosado de piedras medianas planas hasta el muro que cierra la habitación por el este (Lám. IV).

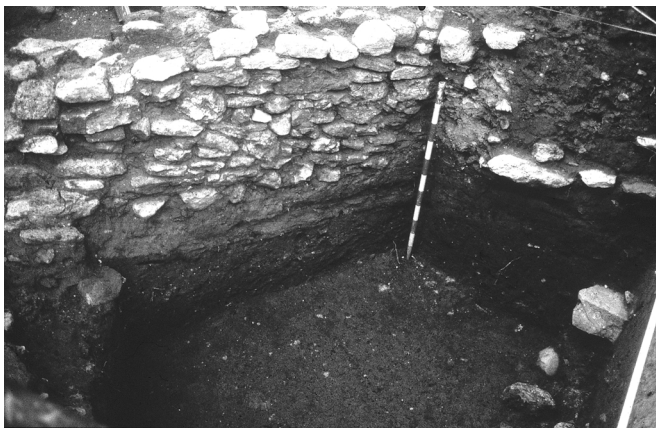
LÁM. V.- Niveles ibéricos, de época clásica (s. V-IV a. C.), bajo cimientos republicanos.

Para comprobar la continuidad de la secuencia arqueológica en la zona, y la correspondencia con los niveles ibéricos clásicos documentados en el sondeo de la zona occidental de la plaza, continuamos rebajando un espacio de 2 x 1,30 en la esquina noroeste del corte, hasta alcanzar una profundidad de 80 cm. por debajo del pavimento de la vivienda documentada, en el que aparecieron nuevos niveles con manchas de color anaranjado muy intenso de descom-

posición de adobes, abundantes restos de carbón y cenizas (Lám. V), aunque sin ninguna estructura, lo que no resulta raro, dado lo reducido del área sondeada. El material arqueológico refleja un predominio de cerámicas a torno ibéricas, con formas de urnas, ánforas y patos, decoraciones pintadas monocromas y policromas, con motivos lineales, también con semicírculos concéntricos y líneas de aguas y meandros. Desaparecen las importaciones itálicas, habiendo aparecido solamente un fragmento de cerámica ática correspondiente al fondo de un *kylix*, posiblemente del tipo Pintor de Viena 116, ya presente en los niveles ibéricos clásicos de la estratigrafía arqueológica de Ronda. Así pues, la secuencia en este punto de la

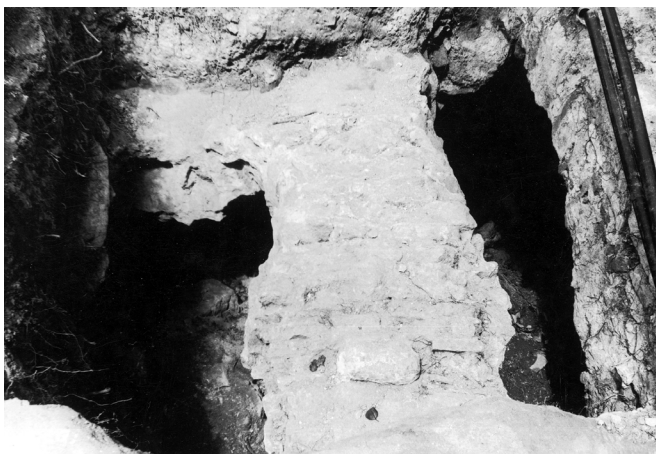
LÁM. VI.- Detalle del acceso descubierto a la estructura subterránea o aljibe, documentada fotográficamente en 1971.

encontraba en las mismas condiciones que aparecía en las fotografías realizadas en 1971 (Lám. VI). La delimitación en planta y el intento de vaciado de una parte del relleno de escombros y tierra acumulada en su interior centró los trabajos en esta estructura subterránea.

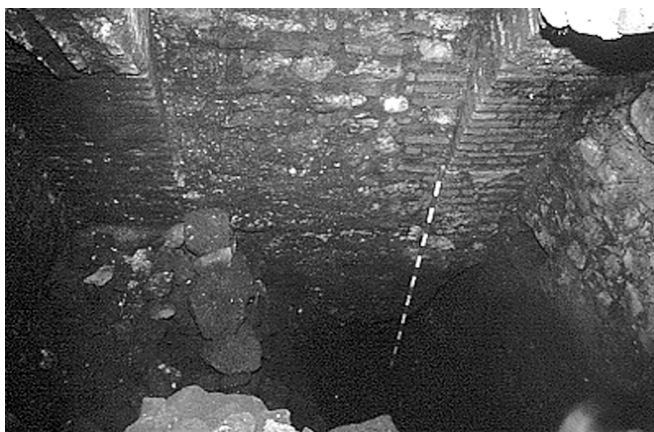
LÁM. VII.- Interior del aljibe público medieval durante la intervención de 1997.

Se trata de un espacio rectangular de 4,60 m. de largo, en sentido norte-sur, por 2,60 m. de ancho y una profundidad de más de 4,5 m. (Lám. VII), ya que, aunque no pudimos desescombrar hasta alcanzar el fondo en ningún punto, bajamos por debajo del nivel de la roca cerca de dos metros picados en la misma y por encima de ella la obra de mampostería y ladrillo se elevaba hasta 1,80 m., altura conservada del arranque de los arcos de ladrillo sobre pilastras adosados a las paredes norte y sur, que, arrancando de un escalón realizado sobre la superficie del suelo rocoso (Lám. VII), sustentaban la techumbre. Estos arcos han sido reconstruidos de forma rebajada a base de piedras y ladrillos cogidos con cemento y la techumbre

actual, a base de grandes lajas de piedra por aproximación de hileras, también cogidas con cemento, ha permitido crear una superficie resistente y plana donde apoyar la acera y parte del pavimento de la calle que circunda la zona ajardinada de la plaza.

Los testeros, como hemos señalado, son de mampostería enripiada y la cubierta, por lo expuesto, no ha podido determinarse desconociendo si el acceso al agua se hacía a través de una portada desde la vía pública, con cubierta en dos tramos, uno junto a la boca más alto y pequeño, y otro que cubría el resto, como algunos de Granada, o de nave única, como otros también del Albayzín granadino (Orihuela-Vílchez, 1991:54)

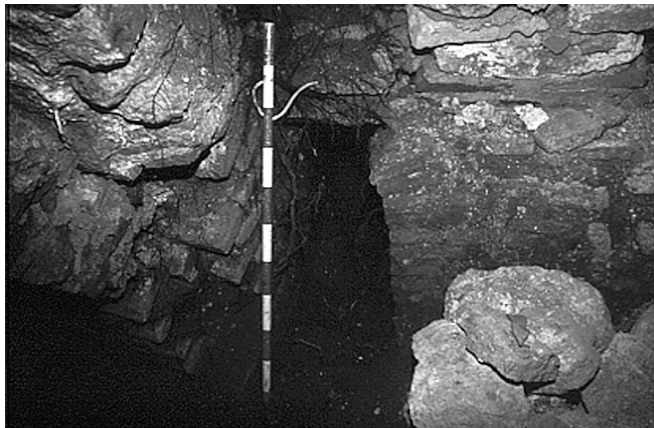
LÁM. VIII.- Detalle de la tronera de carga de agua del aljibe público medieval, junto al arranque del arco oriental.

La altura de estos arcos, en origen, fue mucho más esbelta, como lo demostrarían los restos de la cimbra de trazado del occidental, que se conserva en forma de acanaladuras en el intradós del arco,

por lo que debían sobresalir bastante de la altura del nivel del suelo actual de la plaza. El arco oriental está realizado también en ladrillos, colocados a bofetón, apoyándose cada hilada en la anterior, como los del aljibe de Santa Isabel de Granada (Orihuela-Vílchez, 1991:55). La luz de estos arcos es de 3,50 m. en su base. Las paredes conservan en las zonas bajas restos de un enfoscado hidrófugo. En las paredes este y oeste se observan una serie de mechinales o huecos en la mampostería, unos mayores de 25 x 20 cm, separados 1,30 m y otros menores de 20 x 15 m, separados de los mayores por medio metro. En la pared sur existe una tronera de 0,80 m de altura a la que desemboca una prolongada rampa, abierta en el muro, que proviene de la superficie exterior de la estructura (Lám. VIII); esta toma estaba rellena de escombros, hasta donde pudimos limpiar, entre los que se recogieron varios vasos, casi completos, de vidrio y cerámica, de época moderna.
