ANUARIO ARQUEOLÓGICO
DE ANDALUCÍA/1997

INFORME DE LA I.A.U. REALIZADA EN CALLE IGNACIO DE SOTO NUM. 6-8, ECIJA, SEVILLA.

ESTHER NÚÑEZ PARIENTE DE LEÓN
JESÚS TINOCO MUÑOZ

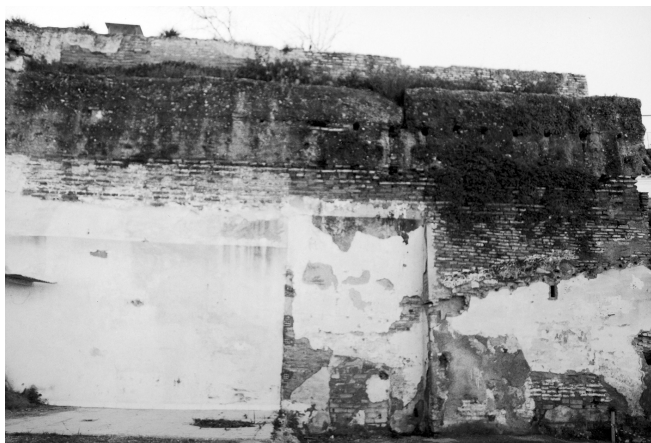
LÁM.1. La muralla almohade coronando el muro actual.

al estar sustituido por obra reciente en la mayor parte de su altura, solamente es visible en la coronación del muro de cierre (Lám. 1).

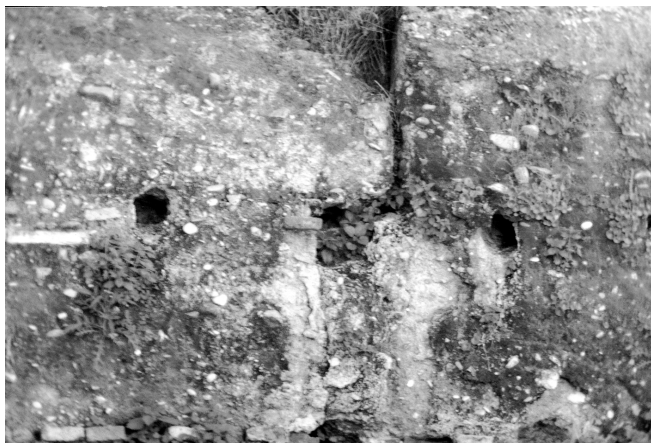
LÁM. II. Detalle de la cerca medieval.

Como hemos dicho más arriba, el fondo del solar está configurado en la mayor parte de su longitud por una valla reciente a la que se practicó un vano central para posibilitar el tránsito al predio vecino, superpuesta a lo que fue un lienzo de la cerca almohade y de la que sólo queda en la actualidad la parte superior que remata el muro en una altura aproximada de un metro (Lám. II).

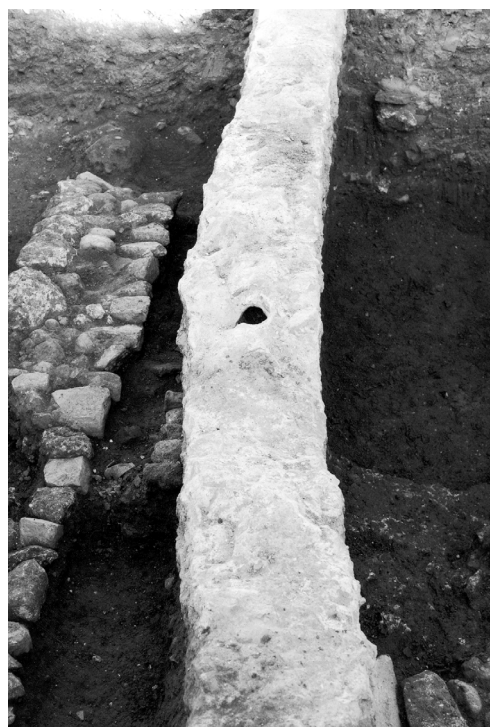
LÁM. IV. Atañor del corte B.

ELEMENTO 3: atañor revestido de hormigón para impermeabilizar la conducción interior hecha a base de tubos cerámicos imbricados unos en otros (Lam. IV). Ocupaba la parte central del sondeo, con una longitud conservada de 5 mts. y dirección Norte-Sur; su anchura es de 45 cms. y el grosor de 25 cms., siendo el diámetro interno de 13 cms.

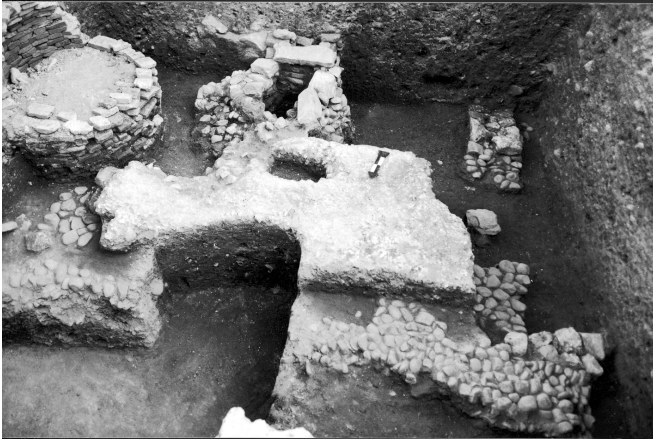
LÁM. V. Pavimento de cal y fragmentos cerámicos del corte B.

ELEMENTO 6: pavimento de cal batida con fragmentos cerámicos muy pequeños (Lam. VI) que le confieren la apariencia de un opus signinum tosco. En algunos puntos se observan restos de pigmentación roja: en lo conservado, se presenta en forma de cuña, con una longitud de 2'80 mts., una anchura máxima de 1'35 mts. y una mínima de 30 cms. Asociado a el encontramos diferentes materiales, entre los que destacan dos monedas en pésimo estado de conservación.
