ANUARIO ARQUEOLÓGICO
DE ANDALUCÍA/1997

EXCAVACIÓN ARQUEOLÓGICA DE URGENCIA EN LA CALLE SALADILLO, 36 DE ESTEPA (SEVILLA).

PILAR CÁCERES MISA
EUSEBIO MORENO ALONSO

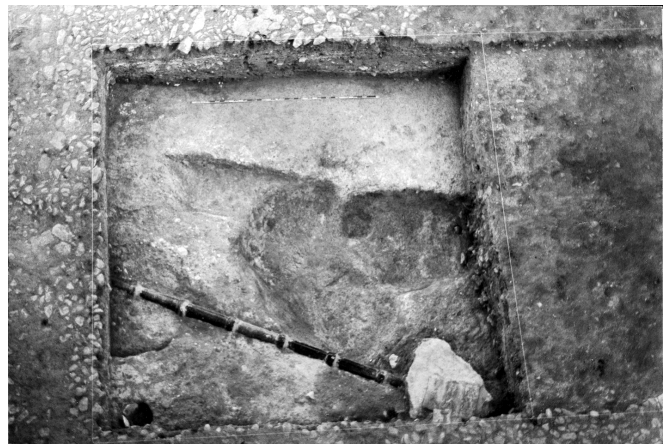
LAM. I. Planta final del corte 2.

Por último, alcanzamos a diferentes cotas el nivel geológico -u.s.14- de margocalizas de matriz arcillosa y coloración blanca, dado que presenta una superficie intencionadamente irregular. Así, en el sector NO es una franja horizontal, mientras que en el sector central aparece reexcavado con pequeños socavones y en el sector SE a una cota superior y con tendencia a la nivelación (lám. I)..

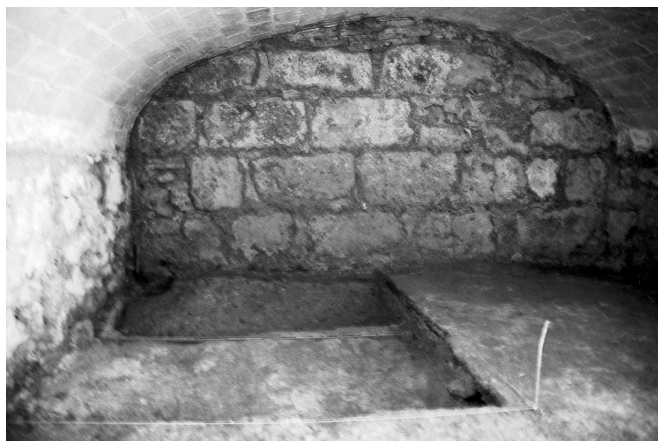
LÁM. II. Corte 3. Cimentación y alzado de la bóveda de descarga.

También dilucidamos la cimentación del muro de mampostería -u.e.20-, perpendicular a la fachada y a su vez cimentación de la medianera de la crujía norte de la casa. Se trata de un muro construido a base de piedras calizas de tamaño y forma irregular, compactado con el mismo mortero gris ya descrito, que apoyaba directamente sobre la superficie horizontal de las margas, en el límite mismo de la zanja de cimentación de la fachada de sillares (lám. II).

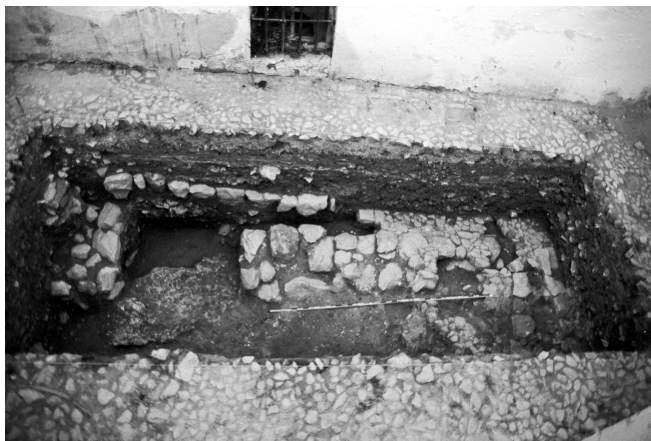
LÁM. III. Planta estructural del corte 4. Pavimento empedrado moderno superpuesto a cimentación de muro bajomedieval.

Este empedrado su superpone, reutilizándolo, sobre los restos de un edificio bajomedieval (lám. III), del que sólo hemos registrado un muro -u.e.32-, en el nivel de la cimentación lo que dificulta su valoración funcional, con una dirección SE-NO formando un ángulo recto hacia el NE y que está en relación, aunque no en conexión física, con el arranque de otro muro -u.e.29- localizado en el ángulo S del corte, ocupando el espacio entre ambas estructuras se localiza una pequeña placa de margas blancas endurecidas -u.e.34-. Dichos muros sólo conservan las 2/3 primeras hiladas, están contruidos con grandes piedras calizas trabadas con un mortero amarillento a base de cal y arenisca machacada con abundantes nódulos calizos, distinto del mortero empleado en la casa contemporánea. En relación con estas estructuras se halla un sedimento de textura arcillosa y coloración grisácea -u.s.33-, con restos de carbón, nódulos calizos y material cerámico, que se extiende por la mitad sur del corte y el perfil SO.

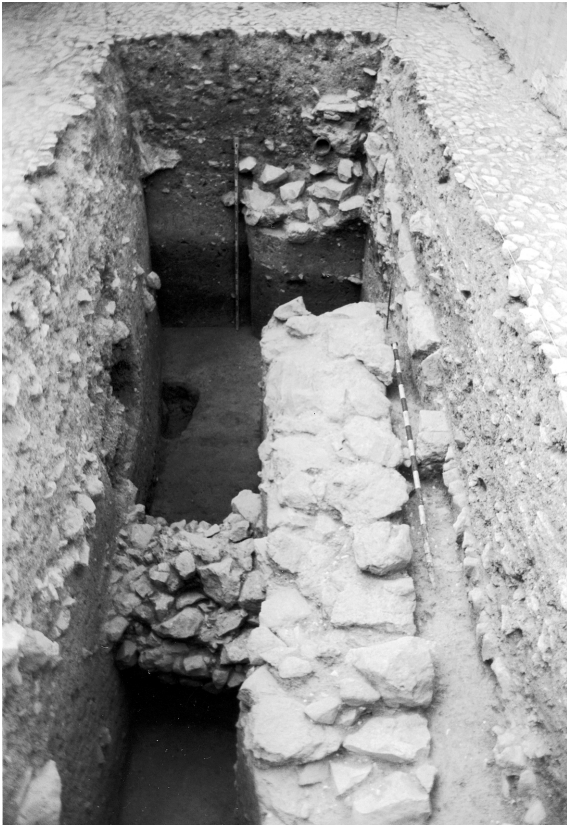
LÁM. IV. Planta estructural del corte 4. Estructuras bajomedievales, romanas y perfiles estratigráfi-

A una cota inferior, y desconectado estructuralmente de estas construcciones, registramos los restos de la cimentación de un muro romano -u.e.38-, esta vez de piedras calizas de mediano y pequeño tamaño trabadas con tierra, conserva las 3/4 primeras hiladas. Presenta una orientación E-O, prolongando su trazado por debajo de las estructuras superiores y por el perfil NE (láms. IV y V; figs. 3, 4, y 6).

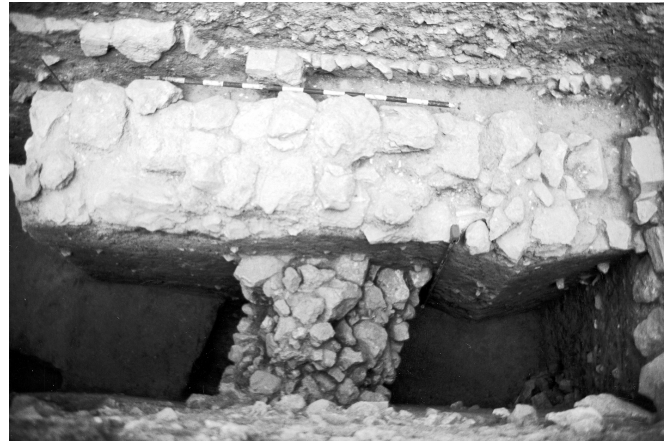
LÁM. V. Planta estructural del corte 4. Superposición de estructuras: empedrado moderno -en el perfil-, cimentación de muro bajomedieval, cimentación muro romano y escalonamiento artificial.

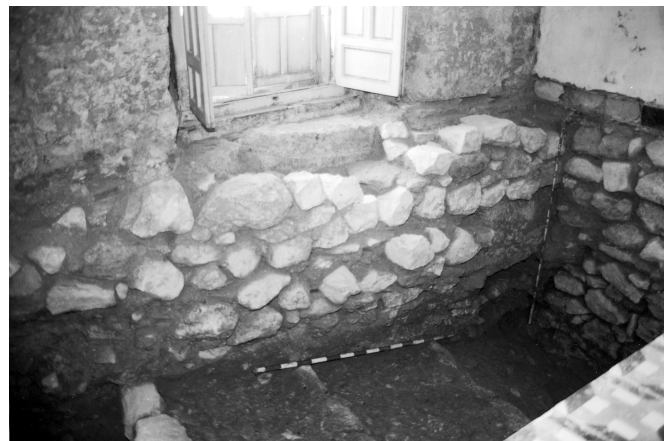
LÁM. VI. Corte 5. Alzados de las cimentaciones de la fachada y medianera norte de la casa.

En niveles soterrados (lám. VI), la fachada de sillares presenta como elementos de cimentación una zapata de mampostería de piedras calizas de gran tamaño trabadas con tierra -u.e.55- que profundiza, rompiendo un pavimento escalonado anterior, a través de una estrecha zanja excavada en las margas naturales -u.e.61-; la medianera de la crujía norte, por su parte, presenta una fábrica similar a la registrada en el corte 3, en este caso se trata de la misma mampostería pero compactada con tierra, para su construcción se excavó una zanja de cimentación -u.e.57- que alteró los sedimentos existentes y aprovechó estructuras previas, colmatándose de piedras, cascotes y un sedimento grisáceo con abundantes restos de cal -u.s.60-, en contacto con las margas naturales también se excavó una pequeña zanja -u.e.59-, que asimismo afecta al mismo pavimento escalonado y que asegura las hiladas de base de la medianera.

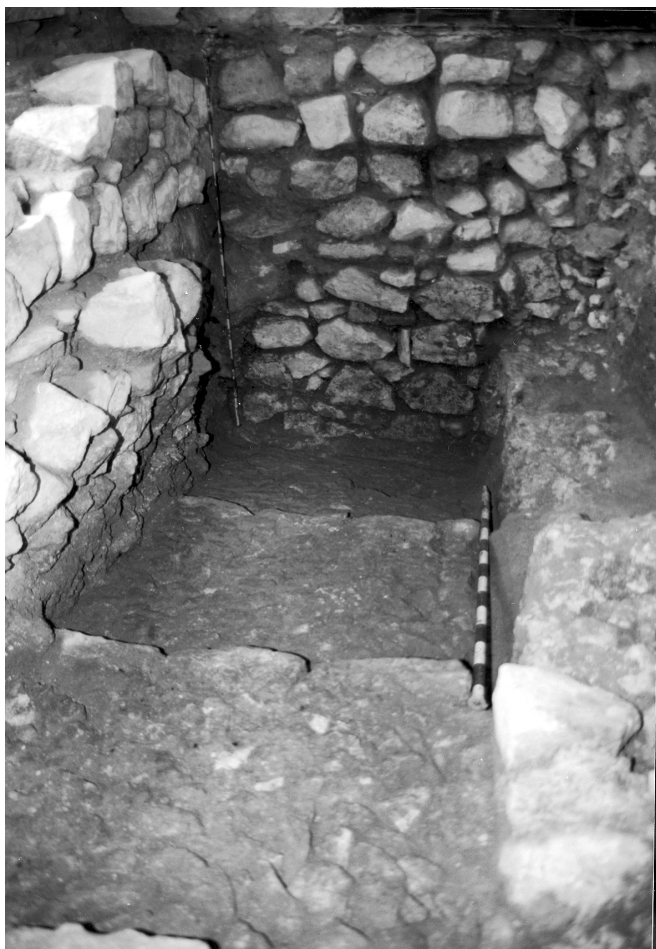
LÁM. VII. Planta estructural final del corte 5: pavimento empedrado escalonado de época moderna de la calle Saladillo, asociado a los restos de cimentación de antigua fachada –en el lateral derecho–.
