ANUARIO ARQUEOLÓGICO  
DE ANDALUCÍA / 2001

# TRABAJOS DE DOCUMENTACIÓN ARQUEOLÓGICA EN LA NECRÓPOLIS IBÉRICA DE TÚTUGI (GALERA, GRANADA)

M<sup>a</sup> OLIVA RODRÍGUEZ-ARIZA  
FERNANDO MOLINA GONZÁLEZ  
RAFAEL TURATTI GUERRERO

**Resumen:** Los trabajos desarrollados en la Necrópolis ibérica de Tútugi han consistido en la realización de una nueva cartografía, base para la localización y ubicación de los túmulos y estructuras existentes, y en la finalización de los trabajos de excavación de los túmulos intervenidos en el año 2000. La documentación obtenida abre nuevas vías no sólo para un nuevo estudio de la necrópolis, sino también para la adecuación y puesta en valor de ésta

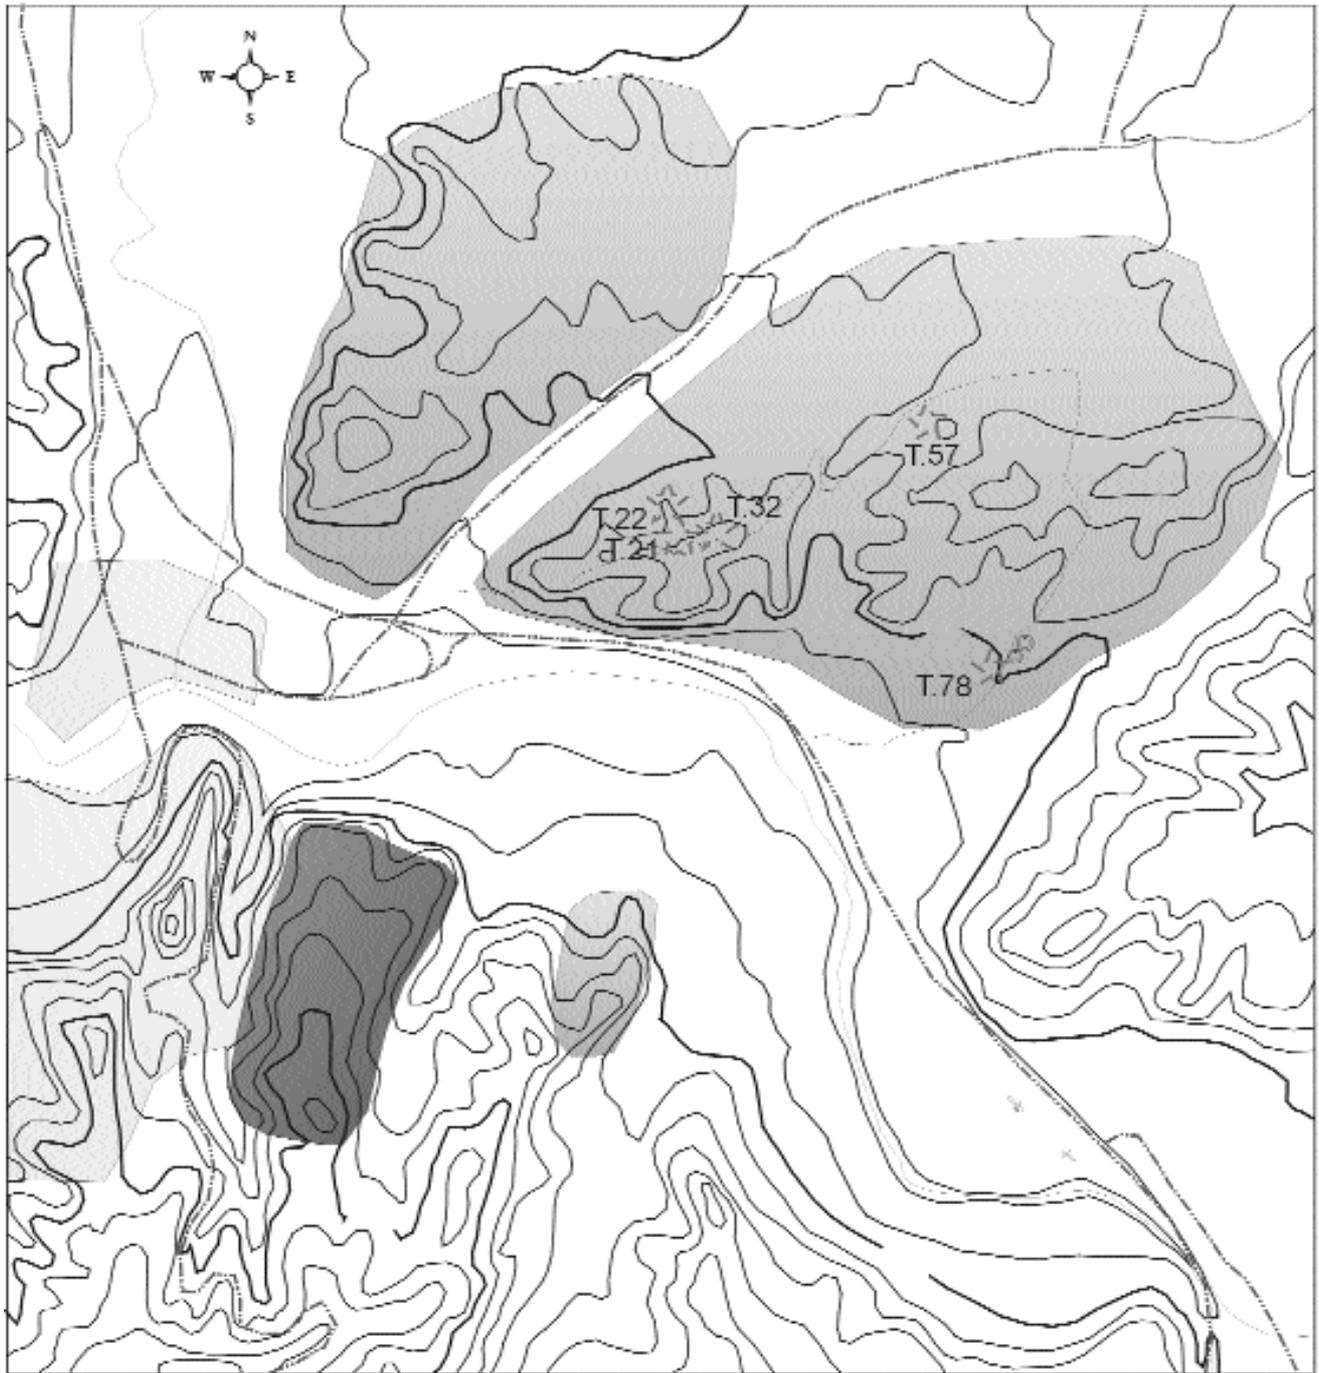
Fig. 1. Ubicación de la Necrópolis de Tutugi y el poblado del Cerro del Real.

La necrópolis de Tútugi abarca un área aproximada de 1.500 m. en sentido este-oeste y 800 m. norte-sur al norte del río de Orce, frente al actual pueblo de Galera. Cabré y Motos dividieron en tres zonas la superficie total de la necrópolis. Las dos primeras se encuentran al norte del Cerro del Real, y separada de ésta por el río Orce y la vega contigua. Mientras que la zona III se ubica al este del poblado en una pequeña cañada, denominada del Metro, interponiéndose en medio la cañada de la Desesperada (Fig. 1).

Mapa topográfico (E. 10,000) con la ubicación de la necrópolis de Tutugi y el Cerro del Real

Por último, la existencia de un camino en perfecto estado que recorre la zona I de la necrópolis permite la apertura de un primer itinerario para la visita a las tumbas excavadas, estando prevista para un próximo futuro la ubicación de señalización y paneles informativos sobre los túmulos y áreas de la necrópolis.

Por otro lado, el estado general de conservación de las estructuras parece ser bueno, con lo que las posibilidades de restauración y musealización son inmejorables. Se ha propuesto la creación de una ruta por la Zona I (Fig. 1) y la excavación y restauración de los túmulos que hemos limpiado, así como la reexcavación del Túmulo 75 y su posible reconstrucción. También la ubicación de varios paneles informativos en las tres subzonas de la Zona I permitirá que el visitante se lleve una visión bastante completa del conjunto de la necrópolis. Aunque el conjunto de actuaciones habrán de ser definidas en un Proyecto sistemático que defina una tipología de actuación tanto arqueológica como de restauración y exposición pública de las estructuras.

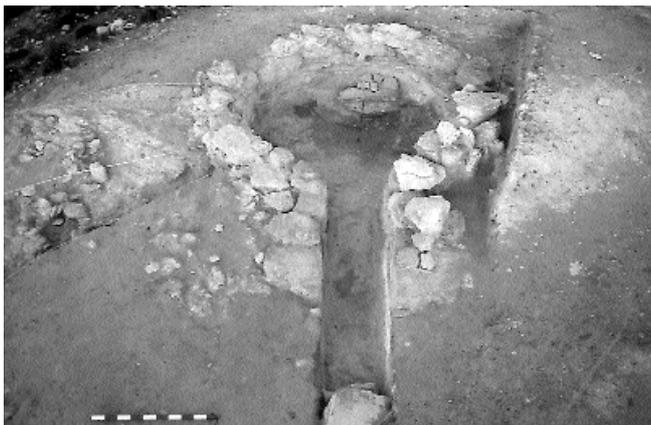
Lám. I: Vista general del Túmulo 21,

Ha sido el primero de los túmulos en los que se ha trabajado durante el 2001 para su acondicionamiento. No fue documentado en la memoria de J. Cabré y F. de Motos. Se trata de una estructura tumular que presenta en su interior una cámara de planta circular, delimitada por mampostería de piedras de mediano y gran tamaño. A la cámara, que ofrece unos 3 m. de diámetro, aunque presenta en su eje NO-SE un pequeño achatamiento, se accede por un corredor de entrada de aproximadamente 1,80 m., orientado al S-SO, en dirección al poblado del Cerro del Real (Lám. D). Los trabajos se han programado tanto al interior como al exterior de la cámara funeraria, con el fin de alcanzar diversos objetivos.

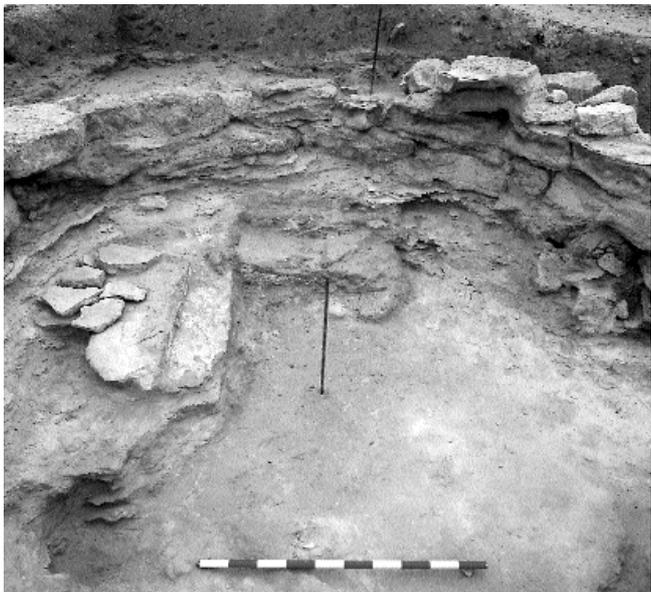
La cámara funeraria se ha realizado rebajando el terreno  
Lám. II: Vista del interior de la cámara del Túmulo 21.

La limpieza del interior de la cámara ha permitido conocer la fábrica de la misma y evaluar las partes intactas de las estructuras que la componen (suelos, mampuestos, revocos, etc.) (Fig. 2). Pese a estar afectada por un expolio sistemático que desmontó la totalidad de los depósitos arqueológicos que debieron rellenar la cámara, aún se conservan parte de la preparación del piso y de los revestimientos de argamasa de las paredes internas de la misma, estando los revocos de yeso que cubren dichas estructuras pintados con una franja roja en la base de las paredes. Han aparecido igualmente en un sector al sur de la cámara dos bancos: uno realizado con piedras y tapial y otro de adobe, ambos revestidos con yeso y pintados con franjas rojas (Lam. II).

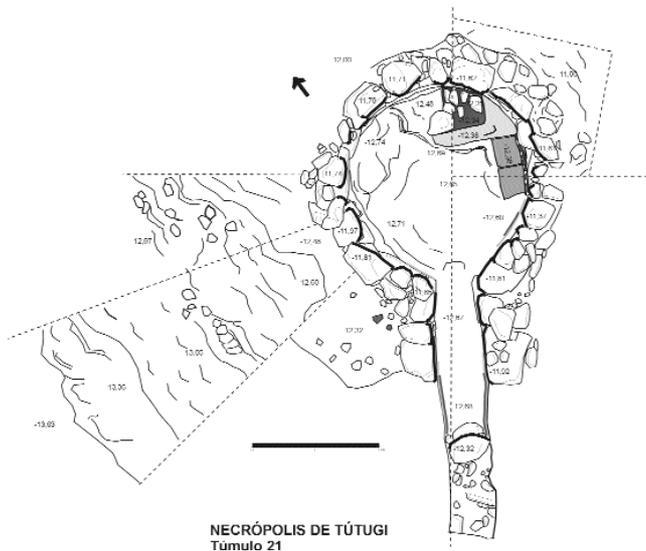
Fig. 2: Planta general del Túmulo 21.

hasta una cota uniforme, sobre la que se monta un muro de piedras de tamaño grande y mediano, rellenando los huecos con piedras pequeñas. Este zócalo queda en su mitad oriental revistiendo el recorte de la roca, mientras en la occidental queda sobrelevado sobre el terreno. Dicho zócalo pudo servir de apoyo a una estructura de adobe y tapial, que pudo estar cerrada en su parte superior con tabloncillos de madera. El suelo de la cámara se ha excavado en la roca a una profundidad de unos 30 cm. aproximadamente. El túmulo se forma por la acumulación de tierra contra el zócalo de la cámara, hasta llegar a cubrir toda la estructura.

Todos los revocos se encuentran en un estado de conservación deficiente, que obligará en un futuro próximo a diversas tareas de consolidación para evitar su desaparición. Los depósitos fueron totalmente destruidos, lo que afectó a su vez a los revocos de las paredes y a los pavimentos, que aparecen afectados por el expolio, aunque aparecen zonas que conservan los revocos y pintura roja encima, especialmente en el pasillo. La mampostería de la cámara y del corredor, así como la roca virgen, estaban revestidas con un barro oscuro sobre el que se dio un enlucido con yeso, que a su vez se pintó con franjas de color rojo.

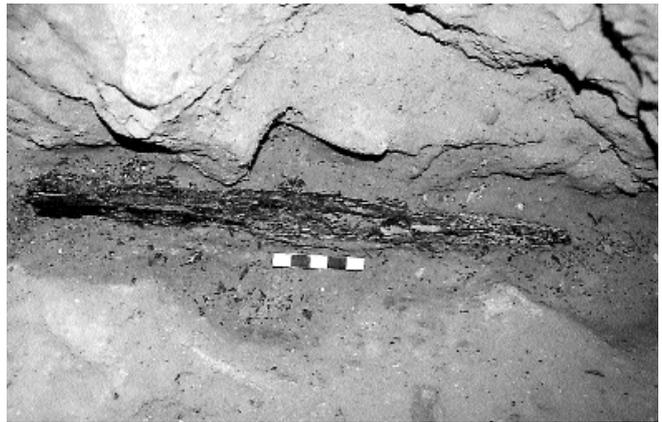
Lám. III: Punta de lanza del corredor del Túmulo 21.

Pese a que esta tumba estaba totalmente expoliada, se han podido recoger algunos fragmentos de cerámica ibérica, distintas muestras de carbón, adobe, yeso y revoco, así como un minúsculo trozo de almagra. Otros materiales significativos, como es el caso de dos cuentas de collar –una en hueso y otra en pasta vítrea–, debieron pasar desapercibidos para los excavadores clandestinos, ya que se encontraban en un contexto sedimentario muy revuelto. En el corredor de entrada a la cámara sepulcral se han recogido varios clavos, una hebilla de

pequeño tamaño y una punta de lanza (Lám. III), todo ello en hierro, así como la cabeza de una pequeña figura zoomorfa fragmentada, de pasta cerámica pintada en rojo y que parece representar a un toro.

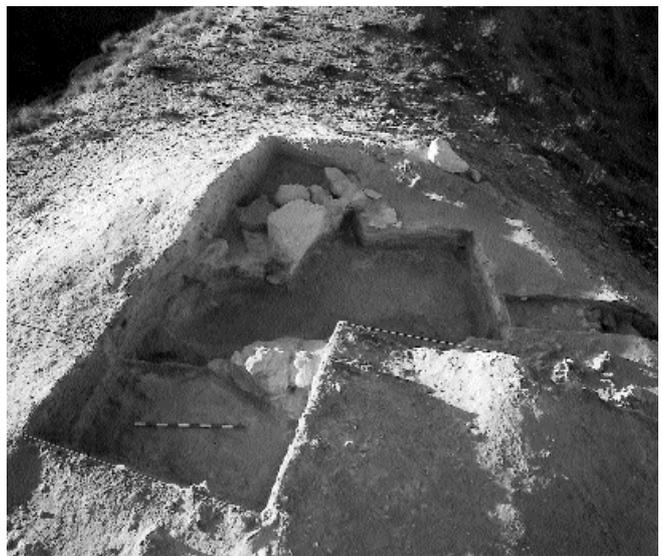
Lám. IV: Vista general del Túmulo 22.

La excavación y limpieza de este túmulo no ha podido finalizarse, por lo que aún quedan algunas incógnitas sobre la estructura y organización arquitectónica (Lám. IV). El túmulo se asienta sobre un recorte de la roca, sobre el que se eleva un muro de piedra, con un total de unos 80 cm. de altura, formando al parecer una cámara inicial de forma circular (Lám.V). En una segunda fase de utilización se encaja una cámara de forma cuadrangular delimitada por adobes, decorados en su interior con un revoco de yeso blanco y pintado con franjas rojas (Lám. VI). Entre los mampuestos de la posible cámara circular y los adobes de la cámara cuadrangular hay un relleno de tierra con abundantes inclusiones de cal grasa, constituyendo todo ello una compleja y monumental estructura.

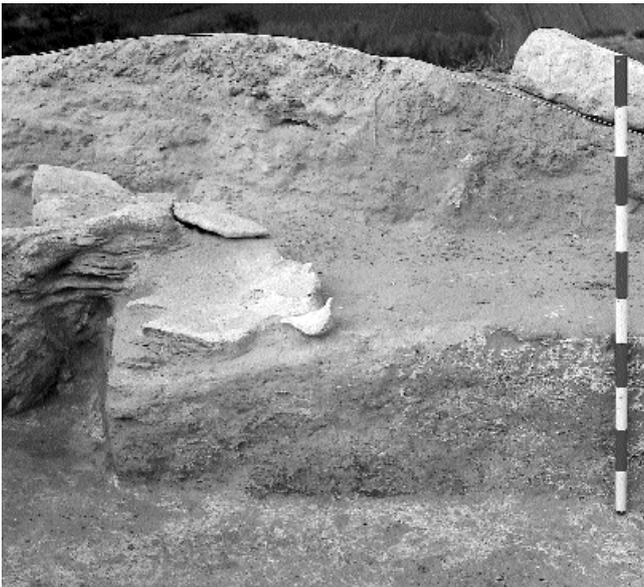
Lám. VII: Pared occidental de adobe con revoco de yeso y pintura a la almagra.

El interior de la cámara es de forma cuadrangular, aunque de traza irregular y está orientada en dirección N-S, siendo esta última la disposición del corredor (Lám. VII). Su geometría irregular se debe a factores de diversa consideración. El primero es a causa de los hoyos de clandestinos que han alterado la constitución de la estructura, perdiéndose la pared oriental de la cámara y la occidental del corredor. Por otra parte, para la construcción de la cámara sepulcral se han utilizado grandes adobes que, al colocarlos dentro de la anterior estructura circular, dejan una cavidad en forma de triángulo en su lado occidental y la pared original de ésta primera estructura. Los adobes, el muro suroriental y la pared oriental del corredor presentan un revoco de yeso, que en buena parte de su superficie presenta una pintura roja formada por una banda horizontal de unos 25 cm. de altura (Lám. VI). En las esquinas de la cámara la pintura se eleva iniciando una franja vertical, lo que formaría un casetón central. Sobre los adobes parece que se elevaban paredes de piedra y yeso, composición del importante derrumbe documentado al interior de la cámara. Para la realización del suelo se relleno parte de la superficie con arenilla y tierra de color rojizo, sobre la que se superpone una capa de yeso por toda la superficie. Superficie que actualmente está rota, por la anteriormente citada expoliación de los años 10.

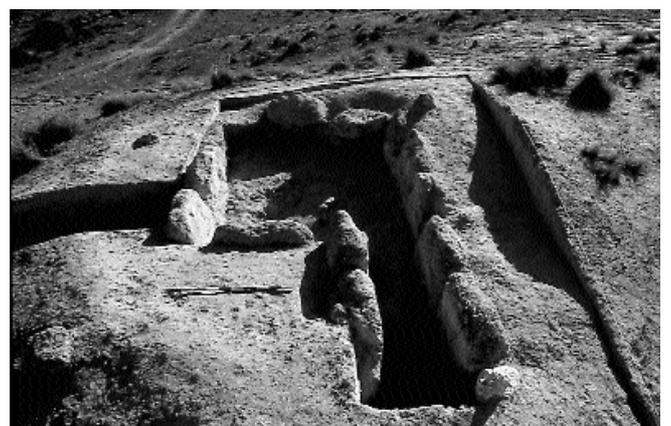
Lám. VIII: Vista general del Tumor 57.

En la actuación de 2001 se ha actuado minimamente, sólo se ha realizado un pequeño sondeo al exterior de la cámara en su lado norte, para conocer la estructura de la construcción que delimita la cámara sepulcral y el túmulo. La tipología de esta tumba, definida ya por Cabré y Motos, consta de cámara cuadrangular y pasillo de acceso. La cámara está realizada con grandes ortostatos de arenisca, colocados en posición vertical sobre la roca del terreno. A estos ortostatos no se añade ningún tipo de estructura, sólo la tierra, por su parte externa, forma el túmulo, realizado sobre el terreno unos 80 cm (Lám. VIII).

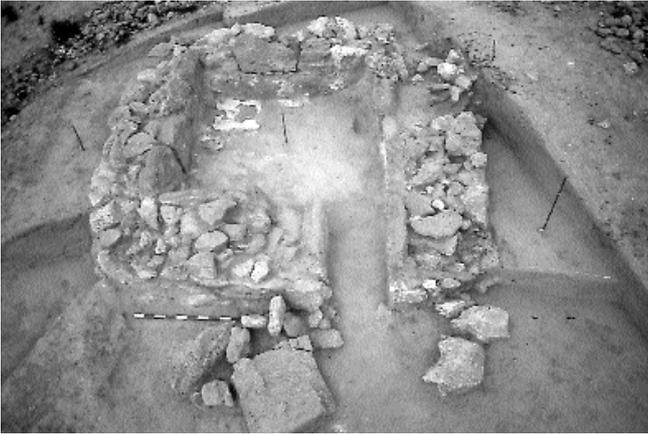
Lám. IX: Vista general del Túmulo 78.

La excavación de este túmulo, no descrito en la memoria de Cabré y Motos, ha permitido documentar la planta de una cámara casi cuadrada de 2,20 m de lado con un pasillo de acceso en su esquina sur (Lám. IX). El pasillo se ha realizado haciendo una abertura en los gruesos muros de la cámara, por lo que presenta una longitud de 1,10 m. x 50 cm. de anchura. Las paredes interiores de la cámara están realizadas con lajas de conglomerados de arena en posición vertical (Lám. X), como los existentes en la Zona Ib de la necrópolis. El exterior del muro de la cámara está realizado por piedras grandes, sobre todo en la base, mientras que entre éste y las lajas hay un relleno de piedras pequeñas y medianas, con lo cual se consiguen muros de casi 1 m de grosor.

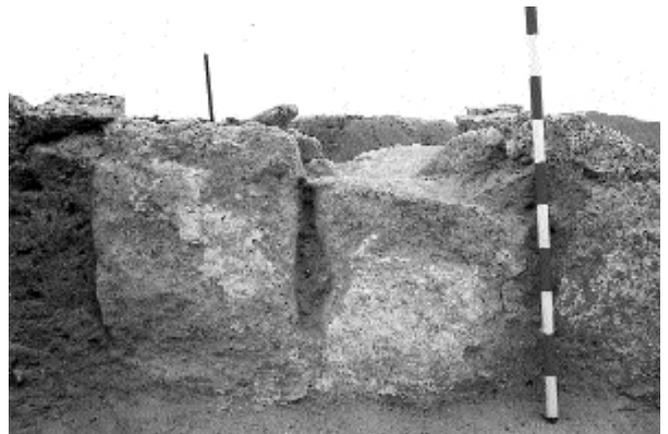
Lám. X: Lajas verticales de arenisca que forman la pared interior de Túmulo 78, con revoco de yeso y una franja roja.

que se encontró restos de cenizas, indicando, posiblemente la zona de ubicación de las urnas funerarias (Lám. XI). Las paredes del interior de la cámara y el pasillo están revocadas con yeso, conservado en gran parte de su superficie, presentando en la parte más baja una pequeña franja roja de unos 5 cm. de altura.
