**ANUARIO ARQUEOLÓGICO**  
**DE ANDALUCÍA / 2001**

# INTERVENCIÓN DE URGENCIA Y CONSOLIDACIÓN DE LA MURALLA CICLÓPEA DE LA CIUDAD ÍBERO-ROMANA DE “OCURI” (UBRIQUE, CÁDIZ): 1ª FASE. CAMPAÑA DE 2001

LUIS JAVIER GUERRERO MISA  
SUSANA RUIZ AGUILAR

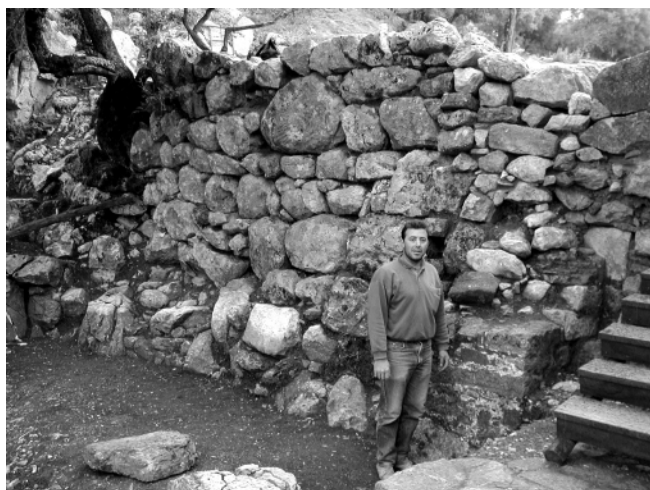
Lámina III. Estado de la Muralla antes de destaponar la entrada

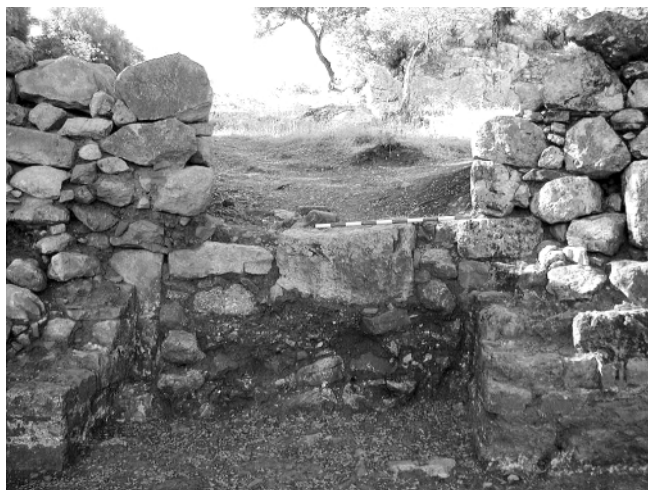
Lámina IV. Estado de la Entrada antes de su excavación.

En lo referente al destapamiento de la entrada original de la Muralla (Lámina IV), debemos decir que los resultados han sido espectaculares, al descubrirse un par de escalones originales de acceso y parte de la calzada antigua. Por otro lado, han aparecido las jambas donde, probablemente fuera la puerta, todo ello flanqueado por los contrafuertes cuadrados que servirían de base para las columnas, ya excavados en 1999, y los restos de un dintel con cornisa moldurada, lo que daría un aspecto de gran monumentalidad a todo el conjunto de entra-

da. La anchura que presenta ésta es, además, bastante considerable, alcanzando los 3 metros con la suma de muros, jambas y contrafuertes.

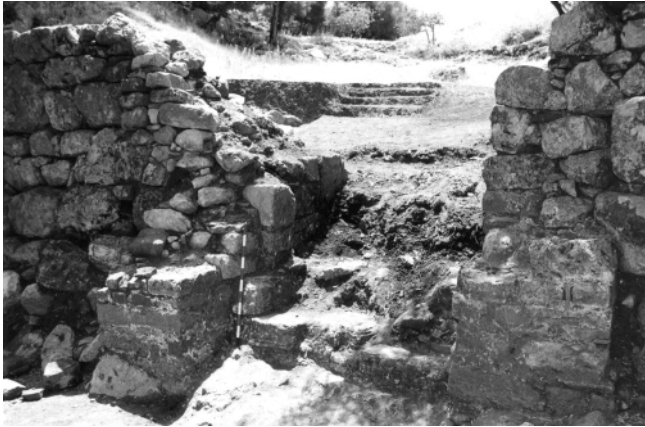
Lámina V. Descubrimiento de los escalones originales de la entrada.

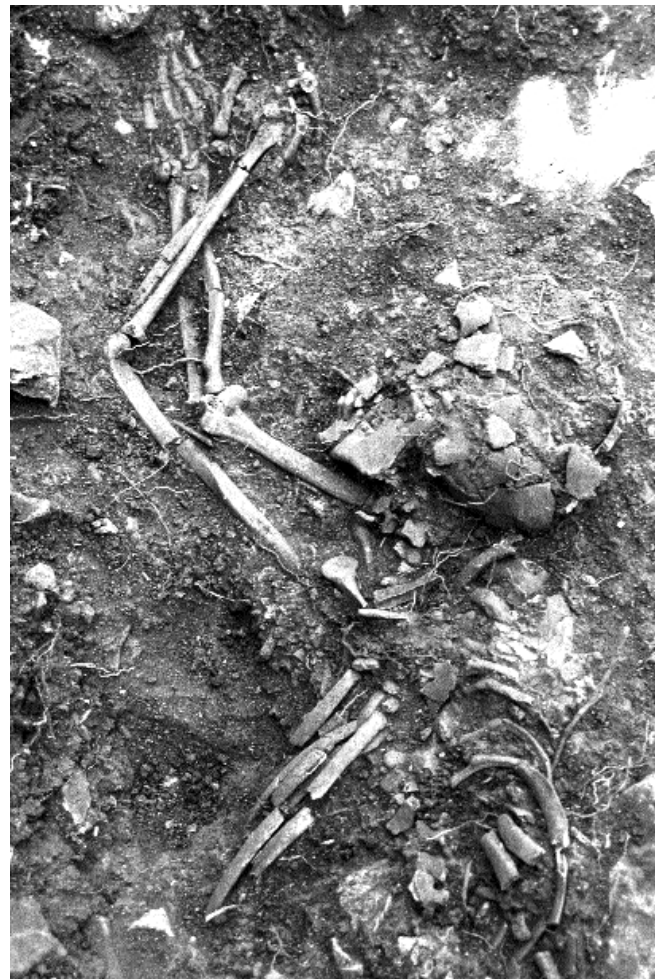
Lámina VII. Detalle posición miembros superiores del Enterramiento nº 2.

supuesto descenso hacia la tumba, algo improbable por cierto por la propia configuración del terreno, al borde de un precipicio, no explica el que las manos estuviesen atadas y los brazos extendidos sobre el cráneo. La propia situación de los mismos tan "literalmente extramuros" es anómala. El cercano reborde hacia el precipicio no lo hace un lugar precisamente adecuado para una inhumación y la prácticamente nula capacidad para excavar una fosa sobre la roca natural del terreno sobre el que se depositaron los cuerpos nos hace pensar más bien en el hecho de que los enterramientos debieron contar con una estructura aérea (quizás de madera, hecho que explicaría los numerosos clavos) que debió adosarse a la propia muralla.

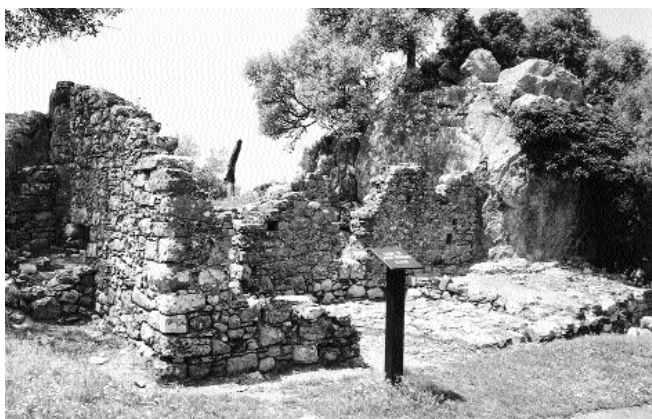
La casa es una construcción de piedras irregulares y sillares escuadrados mezclados con ripios de menor tamaño, restos de ladrillos e incluso cerámica y téglulas, todo ello cogido con un mortero de color grisáceo, formando una estructura rectangular que mide 8,50 mts de longitud en su cara exterior sur, por 3,35 mts de anchura interior. A esta estructura rectangular se le añade un porche de 3,50 mts de anchura, con lo que realmente obtenemos un rectángulo de 8,50 por 6,85 mts. En su esquina sur se conserva una altura desde el suelo de 3,70 mts. El espacio útil interno de la casa es de 7,50 por 3,35 mts. La anchura media de los muros de la casa es de unos 55 cms, con algunos tramos que llegan hasta los 60 cms.

Lámina X. Vista de la Casa de Vegazo en "Ocuri".

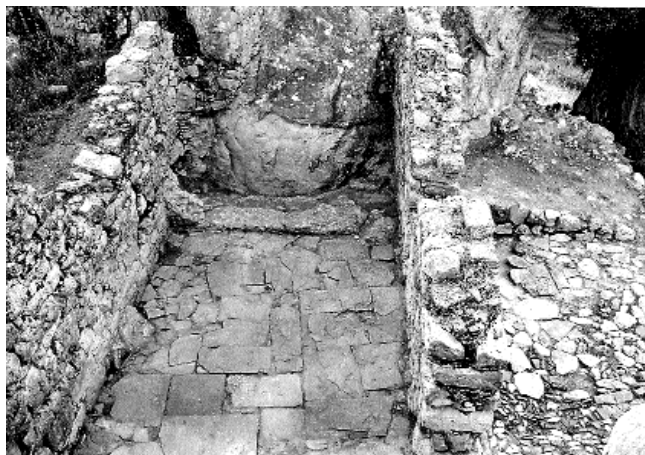
Lámina XI. Estado final, tras su desescombros, del interior de la Casa de Vegazo.
