ANUARIO ARQUEOLÓGICO
DE ANDALUCÍA / 2001

INTERVENCIÓN ARQUEOLÓGICA DE URGENCIA EN LA C/ NUESTRA SEÑORA DEL CARMEN Nº 3 DE CÓRDOBA.

MARINA L. GONZÁLEZ VÍRSEDA

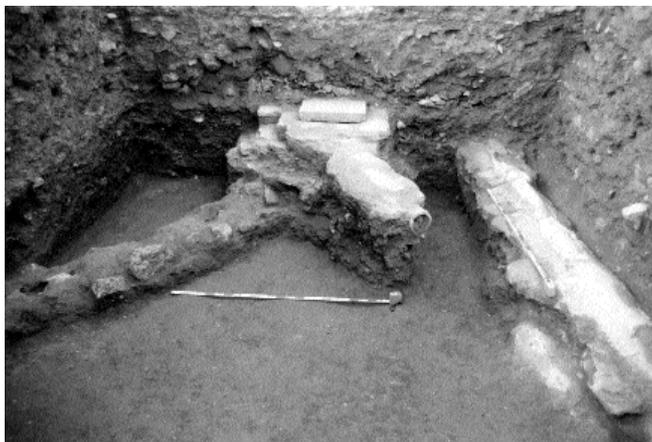
Lám. I. Vista general del registro localizado y de algunas de las canalizaciones documentadas.

En la parte superior, la arqueta aparecía cubierta con una pieza cuadrangular de piedra de mina muy bien trabajada tanto en los laterales como en una de las caras (la que quedaba vista) ya que la cara inferior apenas estaba desbastada. En la parte central, la pieza contaba con un orificio circular para facilitar la extracción de la misma. El interior de la arqueta estaba colmatado por un sedimento limoso totalmente estéril y tenía una potencia de 51 cm. (Lám. I).

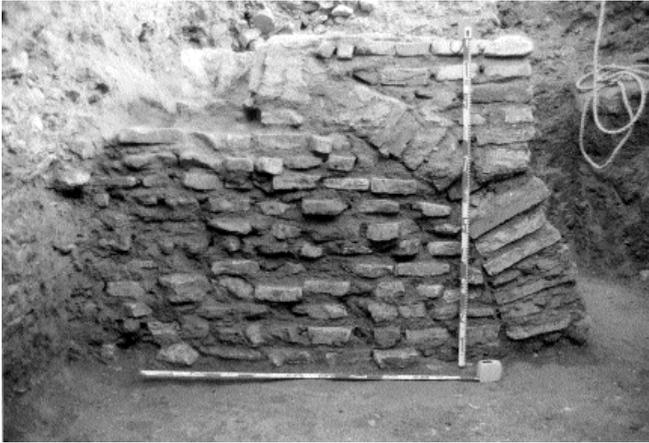
Lám. II. Vista general de la estructura U.E. 34.

Tal vez el elemento más singular documentado durante el proceso de excavación sea la estructura que hemos denominado U.E. 34, localizada en el ángulo Sureste del corte, cuya cota superior (-1,98) es escasamente unos centímetros más baja que la cubierta de la arqueta U.E. 23 (-1,89) y que la del pavimento de ladrillos U.E. 36 (-1,86) viniendo a coincidir aproximadamente con la cota del estrato que conformaba la preparación de éste U.E. 22 (-1,95). (Lám. II).

La U.E. 34 constituye una bóveda de cañón que se desarrolla con dirección Norte-Sur desapareciendo por el perfil Sur del corte. Se ha podido documentar aproximadamente la mitad de su plata transversal ya que la otra mitad queda incluida en el perfil este del corte.

En el momento de su localización pudimos observar la existencia de la rosca de un arco de medio punto en la cara Norte de la estructura. La luz de este arco estaba cegada mediante un muro realizado con hiladas de ladrillo trabadas con mortero de cal y arena. La excavación de la U.E. 34 se realizó hasta la cota de obra recogida en el proyecto por lo que no llegó a ser excavada en su totalidad documentándose algo más de un metro de alzado.

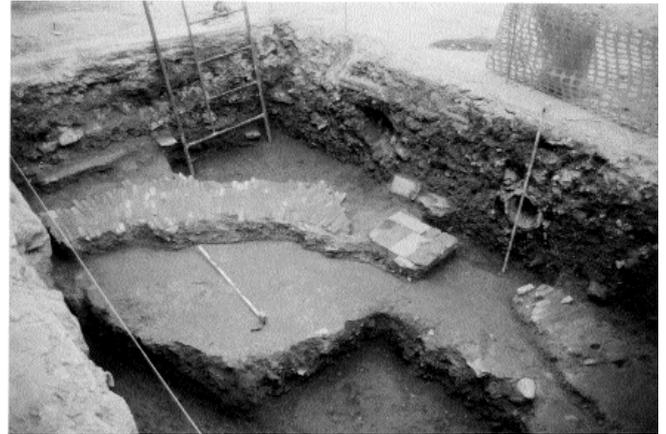
Lám. III. Vista general del pavimento U.E. 15 y de la base de un posible pilar.

(●) La siguiente fase ocupacional documentada en este momento es la asociada a un nuevo pavimento (U.E. 15) realizado con pequeños fragmentos de losas de barro cocidas trabadas con un mortero de cal y arena y colocados “a sardinel” (Lám. III).

Los ladrillos se disponían de forma radial aunque sólo se conservaba una estrecha franja de éstos que a su vez, asentaban sobre una preparación de argamasa que había sido cortada por una zanja (U.E. 43) y que había sido rellena básicamente de escombros.

En este pavimento y asentando igualmente sobre U.E. 16, documentamos una estructura de forma cuadrangular formada por losas de barro que podría constituir la base de un pilar desaparecido. (Lám. IV).

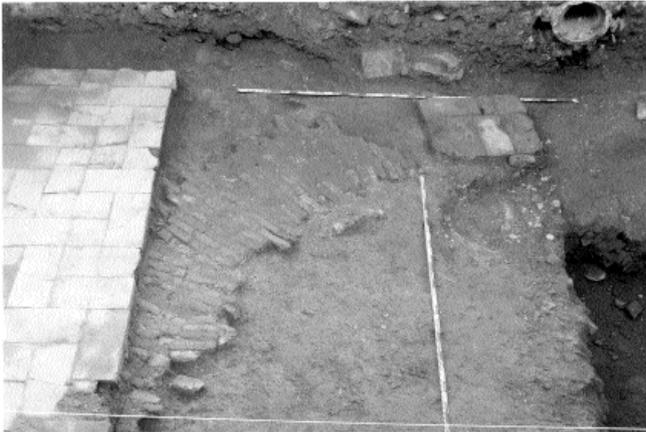
Lám. IV. Detalle de la superposición de pavimentos. A la izquierda de la imagen el suelo de losas de barro cocido U.E. 5 a la derecha la U.E. 15.

(●) La última fase ocupacional documentada se corresponde con la existencia de otro pavimento localizado aproximadamente, unos 15/18 cms. más arriba que el anteriormente descrito, U.E. 15 (Lám. IV).

Este suelo (U.E. 5) estaba construido con baldosas de barro cuyas mediadas eran de 34 x 17 x 4 cm., que ocupaban la práctica totalidad del corte a excepción de una estrecha zanja paralela al perfil Oeste del corte y otra zanja (U.E. 6), de mayor tamaño y que rompía el pavimento en toda su longitud a lo largo del perfil Este de la cuadrícula. Este pavimento mantenía la misma orientación que lleva la actual calle N^o Sra. Del Carmen.

Las baldosas estaban en muy buen estado de conservación y se disponían de forma alterna formando un dibujo en espiga. El suelo desaparecía tanto bajo el perfil Norte como el perfil Sur del corte. El hecho de no haber localizado durante la excavación de la cuadrícula ningún muro o estructura que nos lo delimite hace difícil saber a que tipo de ambiente podríamos adscribirlo aunque creemos que podría tratarse de un pavimento correspondiente a una gran habitación.
