ANUARIO ARQUEOLÓGICO
DE ANDALUCÍA / 2001

EXCAVACIÓN ARQUEOLÓGICA (I.A.U. DE APOYO A LA RESTAURACIÓN) EN EL DOLMEN DE LAS CASAS DE DON PEDRO (BELMEZ, CÓRDOBA).

BEATRIZ GAVILÁN CEBALLOS.
JUAN CARLOS VERA RODRÍGUEZ.

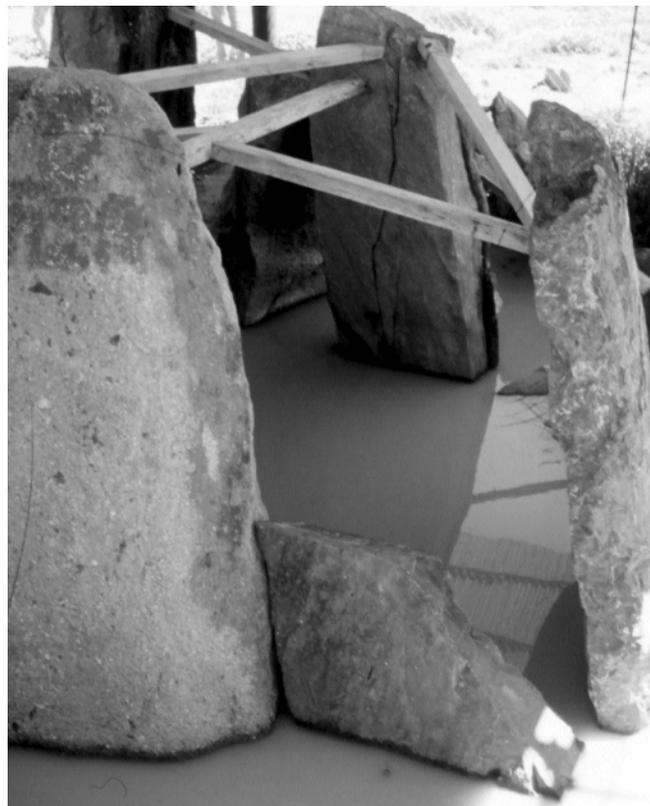
Lám. I Aspecto del interior de la estructura al inicio de los trabajos.

En el momento de inicio de los trabajos, el 9 de abril de 2001, el interior de la estructura se encontraba inundado de agua (lám. I) por lo que se hizo imprescindible proceder a su vaciado mediante una motobomba, seguida de una limpieza de lodos.

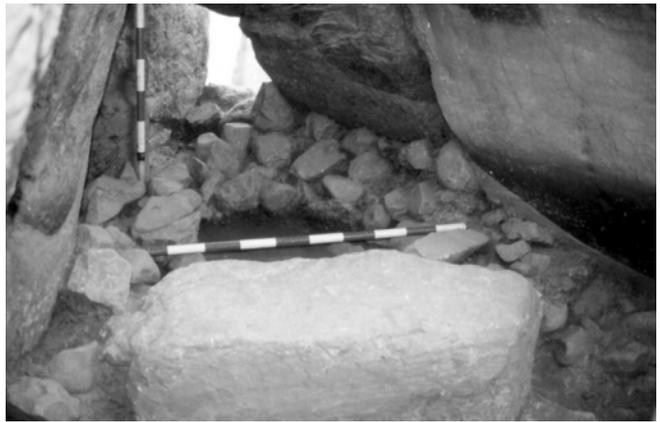
Lám. II Corredor desde el interior. Primera fase constructiva y primera fase de cierre. En primer término, bloque paralelepípedo, al fondo, murete de piedra en seco en forma de arco.

1ª fase constructiva: Se corresponde con la original de la cámara, y más que un corredor en sentido estricto, el acceso se define por un estrechamiento formado a base de la prolongación de los paramentos laterales de la cámara que tienden a converger, no solo en planta, sino también en alzado, debido a la fuerte inclinación de los ortostatos hacia el interior del espacio sepulcral (lám. II).

1ª fase de cierre: En el estado final en que nos ha llegado, el sistema de cierre se compone de dentro hacia afuera, de un gran bloque de tendencia paralelepípedica, seguido de un murete de piedra en seco en forma de arco con la concavidad hacia el interior y un bloque de tendencia cónica levantado sobre su base en la zona más externa del vano (lám. II).

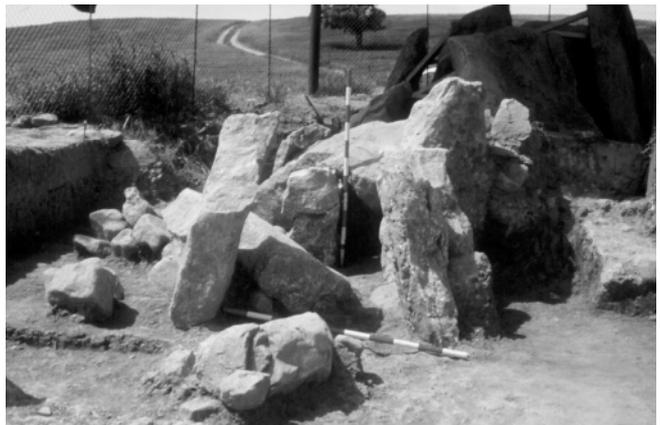
Lám. III. Corredor desde el este. Segunda fase constructiva y segunda fase de cierre.

2ª fase constructiva: Tras la colmatación de este cierre se realizó el añadido de un auténtico corredor, prolongándose hacia el este la línea de las jambas del vano mediante el añadido en paralelo de dos pares de bloques, unos al norte y otros al sur, cuya altura era decreciente hacia oriente, levantados a partir de una cota media de 75 cm. por encima del suelo original del acceso, permitiendo así la entrada al nivel del tramo colmatado (lám. III).

2ª fase de cierre: Al extremo de este corredor se dispuso un cierre consistente en la acumulación de pequeños bloques y cantos en seco, del que pudimos documentar su base, ya que fue desmantelado en un momento posterior (lám. III).

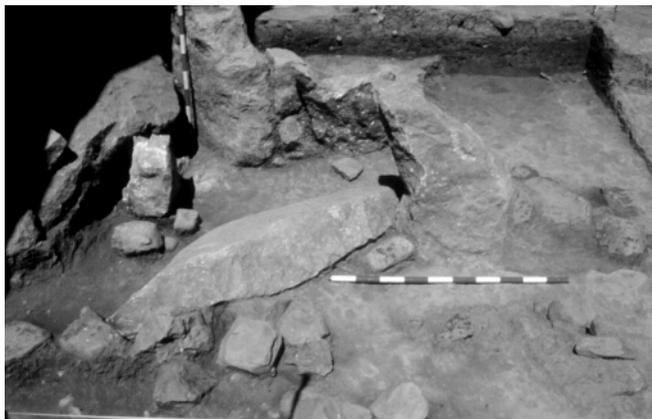
Lám. IV. Corredor desde el sur. Fase de violación. Bloque basculado en la zona meridional.

Fase de violación: Aunque resulta evidente que a lo largo de la utilización del monumento se produjeron diversas acciones de cierre y de acceso (que no siempre tuvieron que ser "legítimas"), nos referimos a esta fase de manera individualizada ya que conllevó la destrucción de parte de la estructura del corredor por su zona meridional y consistió en la zapa y basculación del primer bloque añadido por el sur (lám. IV), eludiendo el cierre anteriormente citado y permitiendo la

3ª fase constructiva: Tras este episodio de destrucción, y a partir de la nueva superficie creada por el bloque basculado (unos 35 cm. de media más alta que la anterior), se realiza una reparación del corredor consistente en el añadido de dos estrechas lajas de caliza estratiforme que siguen la misma alineación este-oeste anterior, una sobre el bloque basculado en la zona sur y otra en el extremo del corredor por la zona norte que, en conjunto, devuelven la simetría a la estructura de acceso (lám. V). En este momento, el vano había quedado reducido ya a una estrecha gatera.

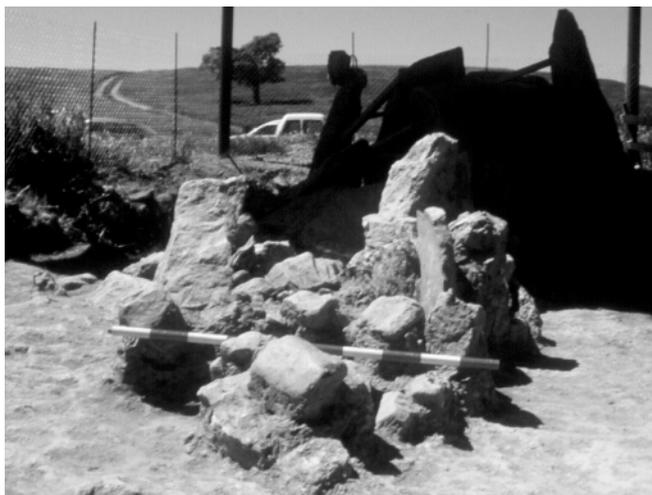
Lám. V. Corredor desde el este. Tercera fase constructiva y tercera fase de cierre.

3ª fase de cierre: Constituye la amortización final del vano, mediante el recrecimiento de la base a que aludimos en la 2ª fase de cierre, recrecimiento que culmina en un paramento en segmento de círculo con la concavidad hacia el exterior y el refuerzo externo de un gran bloque de cuarzo (lám. V), coincidiendo con la colmatación del tramo inicial y medio de la gatera por bloques de reducidas dimensiones.

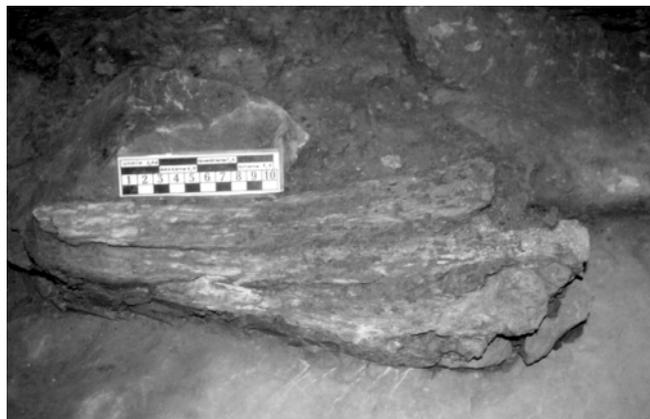
Lám. VI. Cámara. Paquete de huesos largos sobre losa pavimento.

Los que han aportado información arqueológica sobre el uso funerario de este espacio han sido dos sectores. El primero es el comprendido entre la "pilastra" central y el paramento norte, donde se han recuperado restos del ajuar consistentes en puntas de flecha y cuentas de collar, además de nuevas muestras de colorante rojo (cinabrio). El segundo es el sector cubierto por un gran bloque derrumbado en época prehistórica durante el proceso de colmatación de la cámara, donde en el espacio comprendido entre el bloque propiamente dicho y la gran losa de pavimento se localizaron revueltos restos óseos humanos (entre ellos un fragmento de cráneo y piezas dentarias), con restos del ajuar (fragmento de lámina y geométrico). Sobre el mismo pavimento se localizó un paquete de huesos largos depositado, como en el caso de los restos humanos documentados en 1986, junto al paramento de la cámara, restos que no habían sido revueltos como los anteriores al haber sido preservados bajo una colada de tierra filtrada por un intersticio de los bloques en época muy temprana (lám. VI). A estos restos se les asociaba una punta de flecha de cristal de roca y nódulos de cinabrio. Gracias a la consecución de estos trabajos, se ha completado la documentación del pavimento original de la estructura.

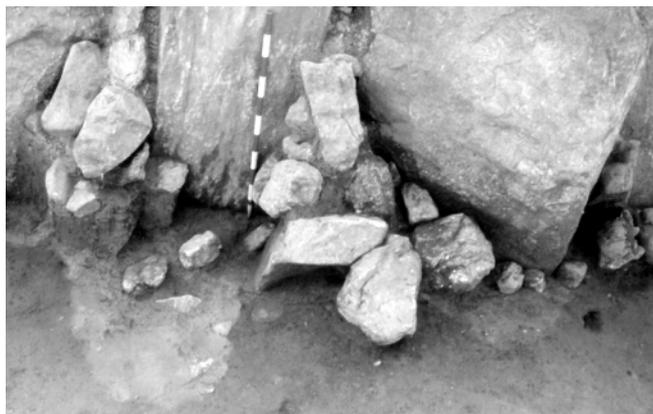
Lám. VII. Exterior estructura. Zanjas de cimentación y sistema de cubierta de intersticios.

La diferenciación de cada una de estas fases viene dada por el material constitutivo del relleno de las respectivas zanjas: en el primer caso las mismas o muy similares arcillas que constituyen la mayor parte del túmulo (lám. VII), y en el segundo, otros materiales inmediatamente locales que incluso hacen

Igualmente ha podido ser documentada la fabricación del túmulo consistente en múltiples echadas de arcillas hasta absorber la altura de la estructura (ya desmantelado en gran parte con anterioridad a la intervención de 1986), y el relleno de los intersticios entre bloques a base de pequeños bloques y lajas a manera de calzos (lám. VII).

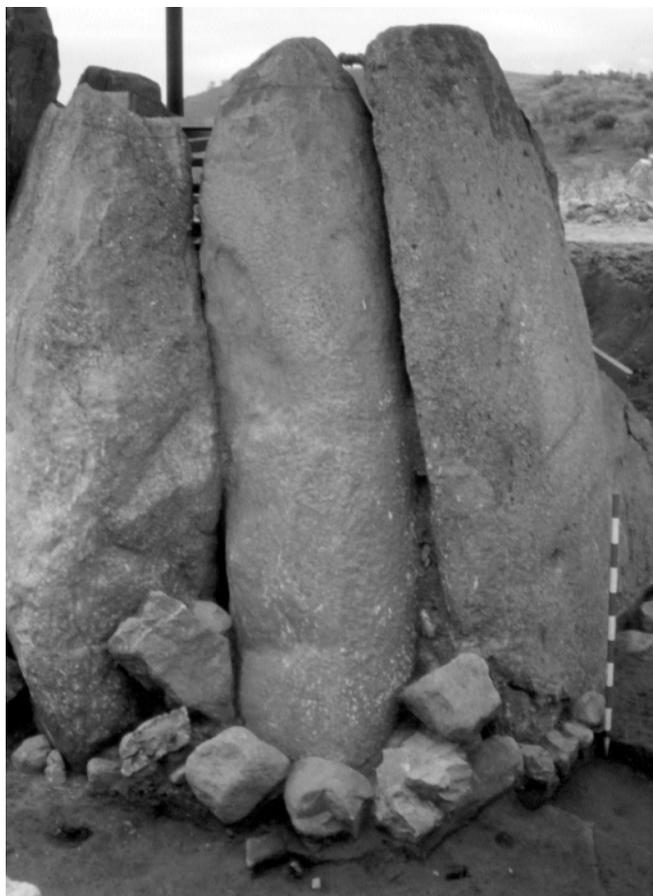
Lám. VIII. Cabecera de la cámara por el exterior. Menhir integrado en la estructura y agujeros de poste.

invisible la zanja de inserción de uno de los dos bloques (lám. VIII). De estos últimos, el más septentrional presenta unas características morfológicas que hacen que pueda denominarse con propiedad un menhir preexistente a la construcción del dolmen (lám. VIII).

En conjunto se ha documentado la presencia de un pavimento de color rojo debido al uso intencional de colorantes (lám. IX), tres hogares o áreas de combustión (lám. X), agujeros de poste (láms. VIII y XI), algunos cantos de río de gran tamaño correspondientes a restos de estructuras muy perecederas totalmente desmanteladas, y una pequeña fosa o depresión en la que se concentraban útiles de molienda (lám. XII) y un acúmulo de nódulos de óxido de hierro (colorante rojo), algunos de los cuales presentaban señales de abrasión.

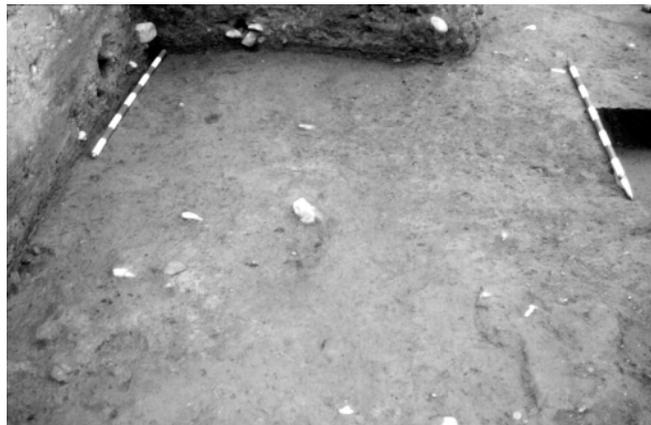
Lám. IX. Exterior estructura oeste. "Suelo rojo" y dispersión de materiales cerámicos.

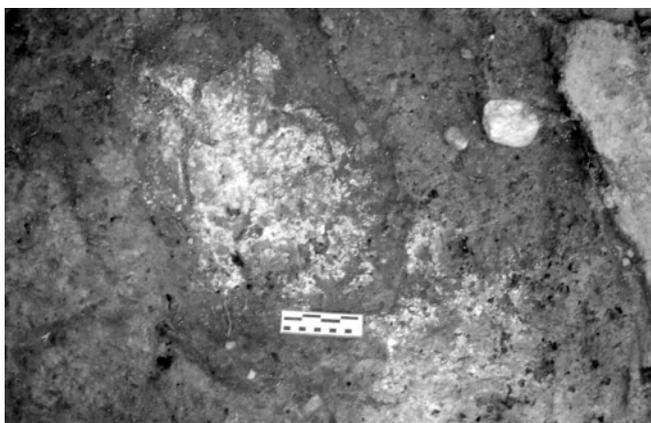
Lám. X. Exterior estructura oeste. Hogar-zona de combustión.

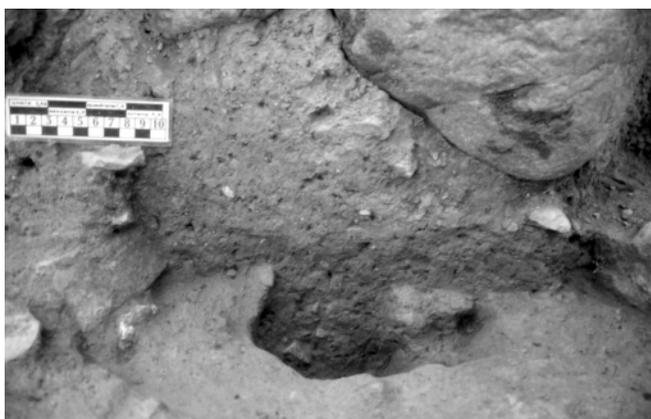
Lám. XI. Exterior estructura norte. Estratigrafía sobre agujero de poste.

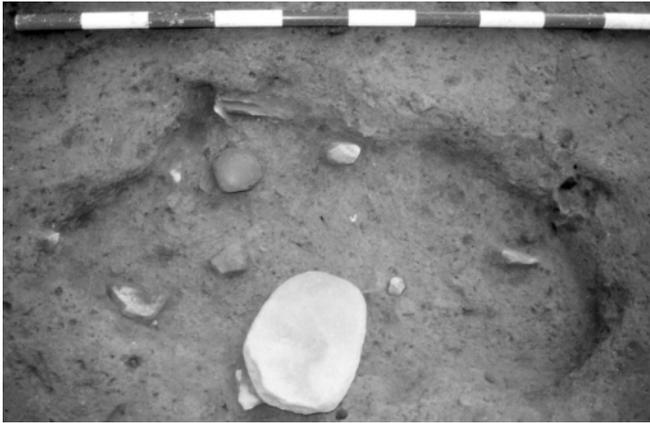
Lám. XII. Exterior estructura oeste. Fosa conteniendo elementos de molturación, acúmulo de colorante, industria lítica tallada, ósea y cerámica.
