**ANUARIO ARQUEOLÓGICO**  
**DE ANDALUCÍA / 2001**

# INFORME DE LA ACTUACIÓN ARQUEOLÓGICA DE URGENCIA EN LA PUERTA DE SAN TORCUATO DE GUADIX, (GUADIX, GRANADA )

CRISTÓBAL PÉREZ BAREAS  
RAFAEL LIZCANO PRESTEL  
ANTONIO BURGOS JUÁREZ  
M<sup>a</sup> DOLORES PUERTA TORRALBO

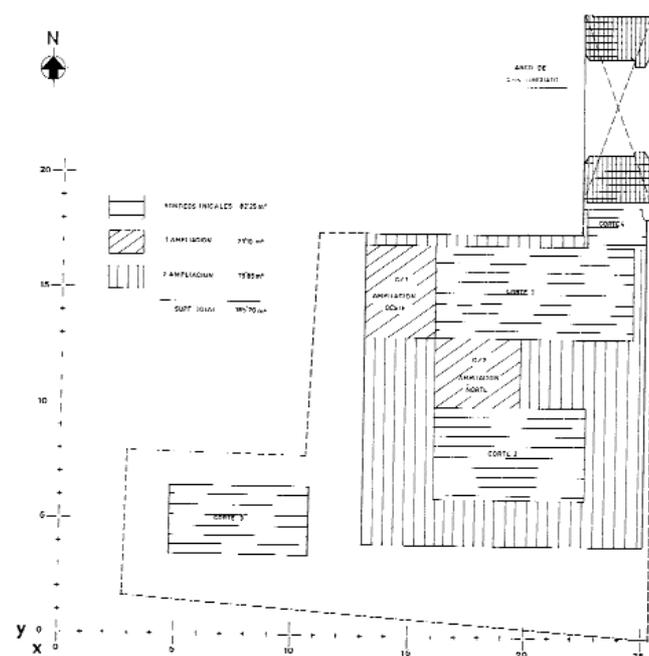
Fig. 2. Planteamiento de la intervención. Planimetría General.

- Seguimiento de los destierros superficiales hasta alcanzar los niveles arqueológicos, entendiendo por destierros superficiales la retirada de los depósitos correspondientes a los restos de edificaciones contemporáneas y los rellenos o niveles deposicionales actuales. Los depósitos retirados contenían construcciones de saneamiento y las cimentaciones de las estructuras pertenecientes a la casa existente anteriormente en el solar y que se adosaba directamente a la zona sur de la puerta de San Torcuato (Fig. 2).

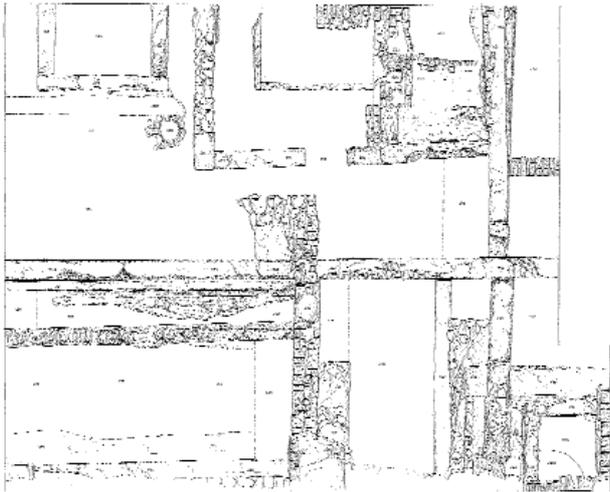
Fig. 3. Planta Final de la Intervención E. 1:100.

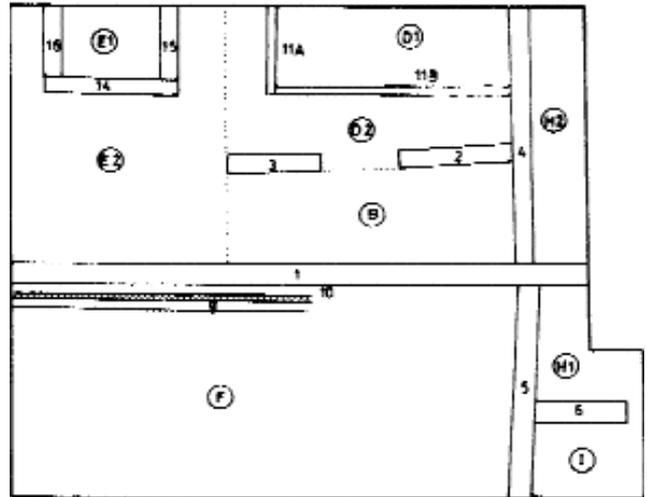
Fig. 4. Fase Constructiva II

A esta fase corresponden las estructuras de cal grasa asociadas a los primeros niveles de habitación registrados y que presentan una organización espacial reticulada en función de grandes muros maestros con cimentaciones de gravas que, junto con las construcciones rectangulares del mismo momento localizadas en la zona oeste, definen varios complejos estructurales que delimitan los espacios B, D1, D2, E1, E2, F, G, H e Y (Fig. 5). Los muros maestros, con grosores de pared que superan los 0.5 metros (muros 1, 4, 5 y 6) y que se prolongan tras las secciones del área excavada, llegan a conservar en algunas zonas más de un metro de su alzado, lo que ha permitido que se conserven algunos mechinales que nos informan sobre el sistema constructivo de estas estructuras.

En la zona central, el espacio B está delimitado por los muros maestros 1 y 4 y por los muros 2 y 3, que a su vez delimitan la zona Este del espacio D. Este espacio parece corresponder a una zona abierta posiblemente relacionada con un callejón. Los niveles de suelos asociados a este espacio han

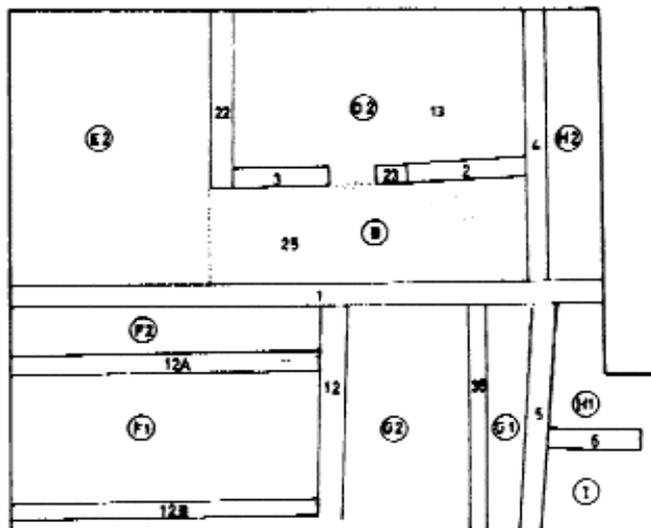
Fig. 5. Fase Constructiva III

Esta fase supone la reutilización de los muros maestros de cal grasa (muros 1 y 5) y la realización de otros para la construcción de nuevos complejos estructurales (Fig. 5). Las paredes están realizadas con cal grasa en unos casos (12, 12a, 12b, 36) y con tapial en otros (22, 22a, 23) y presentan una menor consistencia que las estructuras de la fase constructiva precedente. Aunque también han sufrido en gran medida, sobre todo en sus alzados, la superposición de las estructuras de los momentos más recientes, se han conservado mejor sus niveles de uso, representados por finos pavimentos de cal grasa, arcilla y materiales de construcción apisonados.

En la zona oriental, la nueva organización de las estructuras permitió una subdivisión de los espacios F y G en cuatro nuevos complejos estructurales (F1, F2, G1 y G2) a cuyo interior se accedería desde el Sur y desde el Este, ya que los accesos no han sido documentados en la zona excavada.

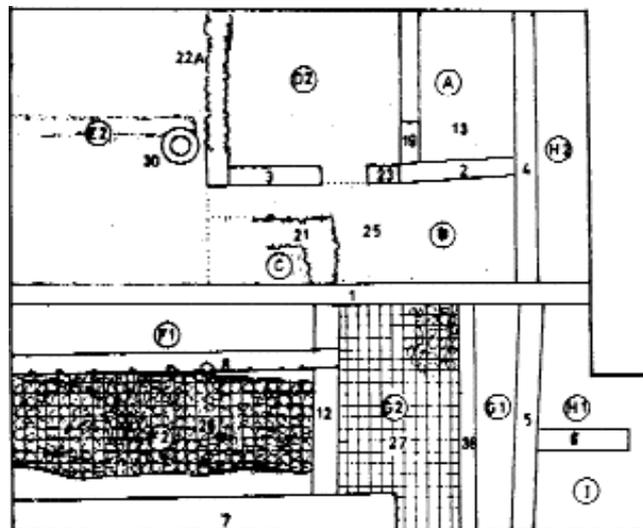
Fig. 6. Fase Constructiva IV

los espacios F y G, se reutilizan los muros de cal grasa de las fases precedentes y los complejos estructurales siguen manteniendo la misma organización espacial. Los nuevos complejos se corresponden con los espacios F1 y G2. El muro 12 de la Fase III continúa separando los dos complejos estructurales y los muros 12A y 12B sirven de cimentación a los muros 8 y 7A que delimitan el complejo F1. Estos últimos muros presentan diferencias constructivas entre ellos y con respecto a los de las fases anteriores. El muro 8 (cimentado sobre el muro 12A), está realizado con cal grasa y construido mediante un sistema de encofrado (Lám. I) mientras que el muro 7A, que conserva más de 1 metro de alzado y que no ha podido ser definido en su anchura debido a que su cara Oeste coincide con el límite oriental del solar, combina distintos materiales organizados mediante la articulación de varios registros sucesivos de pilares de ladrillo, entre los que se levantan los cajones de cal grasa.

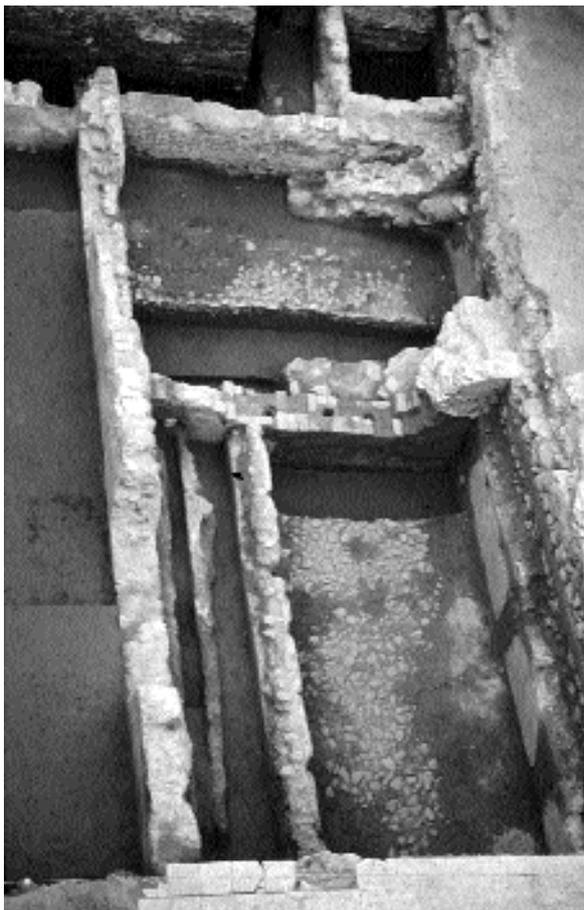
Lám. I. Zona oriental de la intervención desde el Sur. Detalle de empedrado (pavimento 26).

**3.- Depósitos de ocupación relacionados con las construcciones que componen los complejos estructurales definidos y con sus niveles de uso (Láms., 1, 2 y 3).**

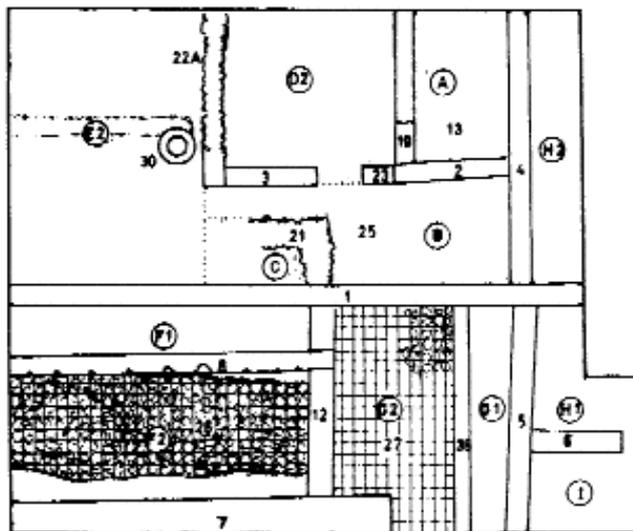
Fig. 7. Fase Constructiva V.

La estructura 20, construida íntegramente de ladrillos macizos dispuestos a soga y tizón, supuso por una parte la desmantelación parcial de anteriores estructuras, y por otro lado, la reutilización de otras como cimientos. En el primer caso, el muro 8 realizado con cal grasa a través de un sistema de encofrado con cajones que oscilan entre 0.7 y 1 metro de anchura y que aparecen perfectamente definidos en su cara oriental por unas acanaladuras verticales de sección en "V", fue desmantelado parcialmente en su extremo Norte, donde se superponía sobre el muro 12, para cimentar ahora el muro 20.

Este nuevo muro define de nuevo la pared Norte del espacio F1, al adosarse al muro 7, situado al Este, y por otro lado se superpone al muro maestro (estructura 1) prolongándose hacia la zona occidental sobre la estructura 21 dentro del espacio B, que como vimos estaba realizada con un aparejo irregular de piedras sin escuadrar.

hiladas de ladrillo formando verdugadas, alternando con hiladas de cantos de pequeño tamaño (estructura 1A). La disposición de este aparejo, aunque regular en lo que se refiere al orden de alternancia de las hiladas de los distintos materiales, no presenta un acabado excesivamente cuidado y en algunos puntos encontramos ladrillos dispuestos con su cara menor en forma vertical entre los intersticios de los cantos. Debemos de indicar que este sistema de ladrillos dispuestos de forma vertical, también es usado puntualmente en la cimentación del muro 20 sobre el 12, probablemente con la finalidad de cubrir de una manera eficaz las irregularidades existentes sobre la superficie de cimentación del muro de cal grasa 12, y también es utilizado en la base del muro 7 para regularizar la superficie del muro 12B antes de ser utilizado como cimiento.

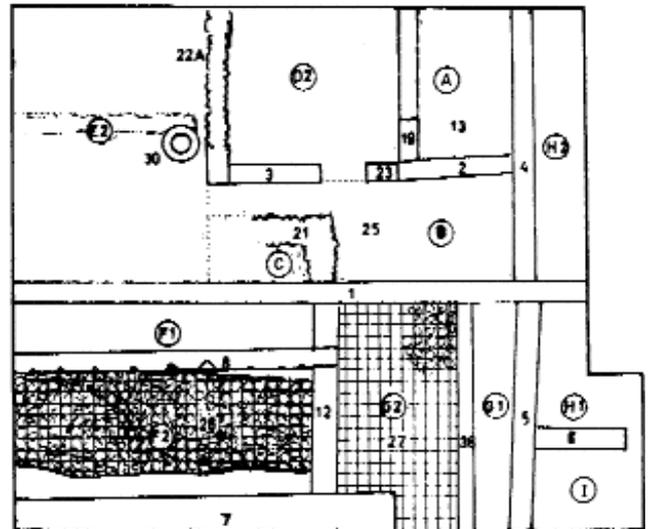
Fig. 8. Fase Constructiva VI.

destrucción que se generaliza de forma más acusada en los sectores orientales (espacios F1 y G2) y septentrionales (espacios I, H1 y H2). Este nivel de destrucción parece estar provocado por una avenida del Río Guadix, frecuentes en esta zona de La Ciudad como comentamos, y que tiene como resultado la inundación y desplome de los paramentos de los espacios F1 y G2 tal y como se aprecia en la estratigrafía que revela la caída de materiales constructivos (tejas y ladrillos, algunos de ellos aún entrelazados formando pilares) sobre los empedrados 26 y 27. Estos derrumbes serán posteriormente sellados por un grueso paquete de limos de matriz muy fina y suelta de tonalidad verde oscura. En el resto de los espacios y áreas del solar también aparece este momento de inundación, aunque los efectos fueron atenuados gracias a la contención del muro 1.

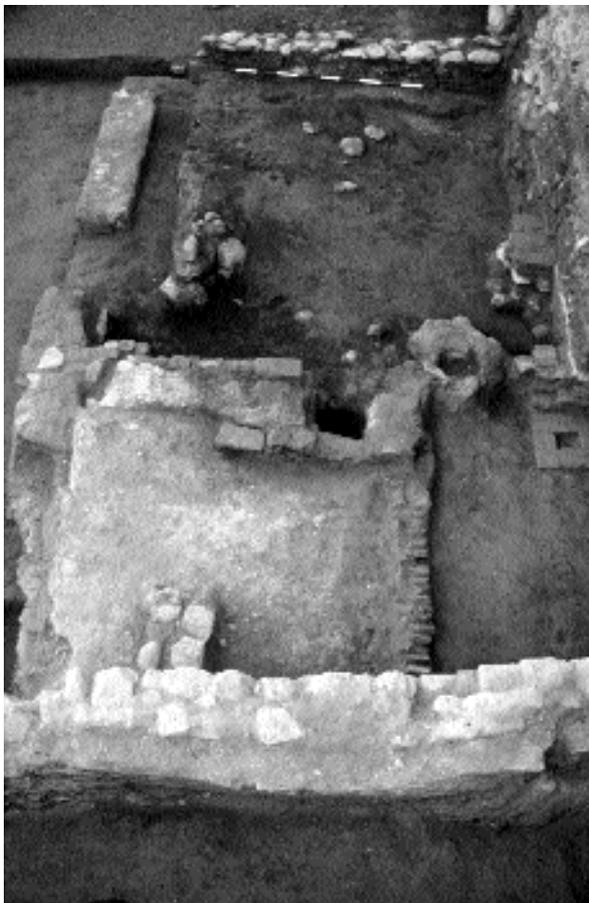
Lám. II. Corte 1 Ampliación. Espacios A1 y A2. Fragua.

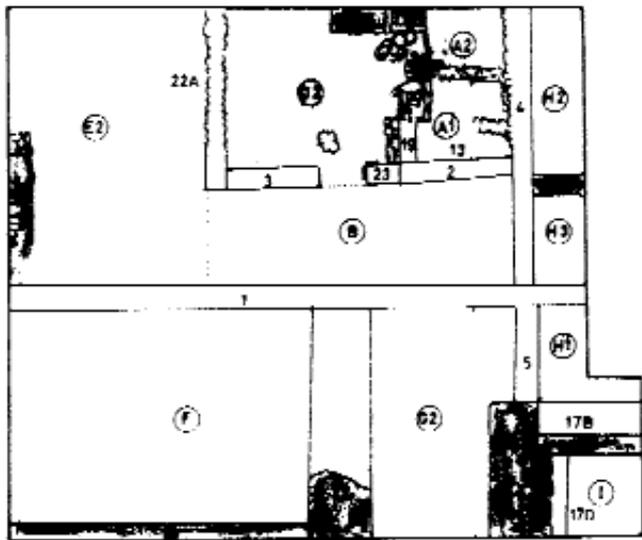
Fig. 9. Fase Constructiva VII.

Estas nuevas estructuras murarias presentan como característica común la reutilización de los paramentos anteriores de cal grasa con el fin de conseguir un mayor espesor y envergadura. Dada la ubicación de estos muros (espacios H, H1, G2), y su mayor complejidad y desarrollo en la Fase VII, con respecto a la Puerta o Arco de San Torcuato, podría apuntarse que a partir de este momento se inicia un proceso constructivo que tiende a incluir esta zona de La Ciudad dentro de un recinto más seguro y mejor definido, aunque es difícil determinar con certeza la posibilidad de una función defensiva de estas estructuras, ya que no se ha obtenido una correlación estratigráfica clara entre ellas y por otro lado tampoco

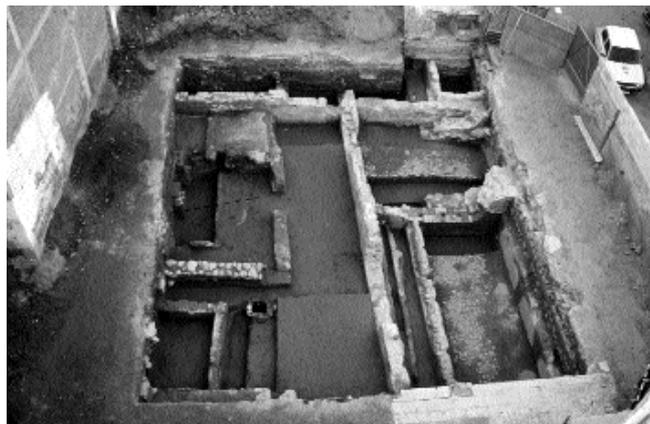
Lám. III. Vista general de la intervención desde el Sur.
