**ANUARIO ARQUEOLÓGICO**  
**DE ANDALUCÍA / 2001**

# INTERVENCIÓN ARQUEOLÓGICA DE URGENCIA EN C/ RELATOR Nº 46-A Y C/ SAN BASILIO 24-25 (SEVILLA)

FRANCISCO JAVIER ESPAÑA CAPARRÓS

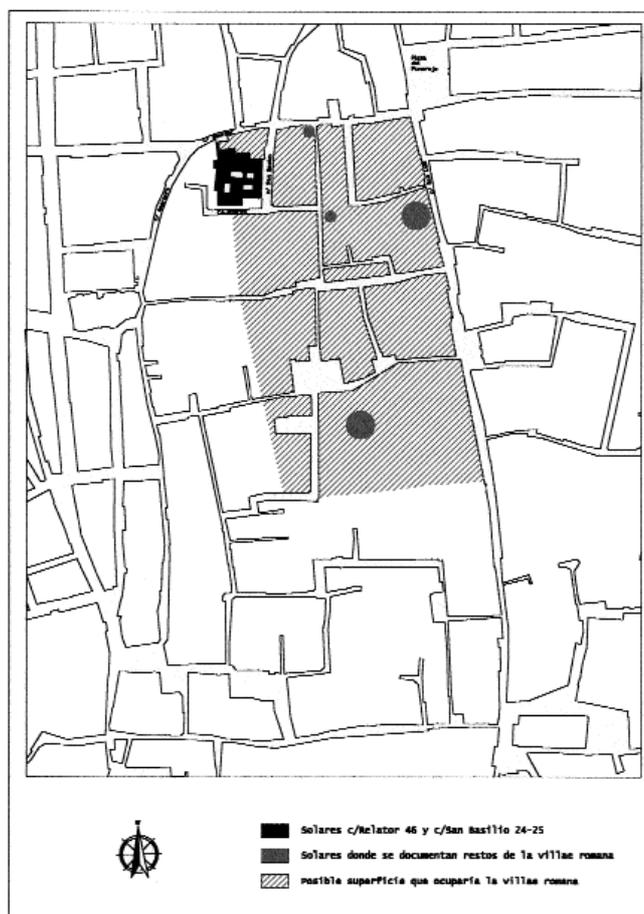
Fig. 1. Ubicación del solar objeto de estudio y los cortes arqueológicos en su entorno urbano.

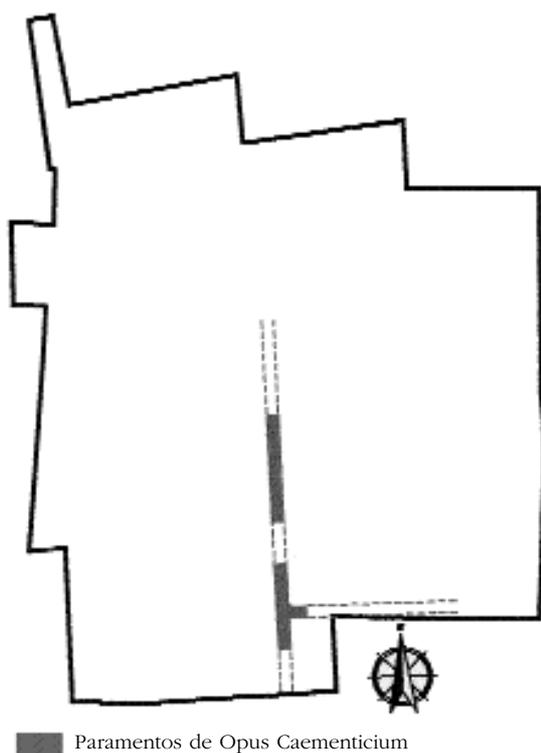
Fig. 2. Estructura de época romana

A este periodo se adscriben los restos paramentales hallados durante el seguimiento del vaciado de los perfiles sobrantes. Se trataba de dos cimientos de muros con fábrica de Opus Caementicium (arena, ripios, cascotes y abundante cal con escasos restos cerámicos), cuyas cotas superiores se encontraban a ras de las arcillas rojas carbonatadas, a las que rompían para asentarse sobre la zahorra, que proporcionaba un firme más estable. La primera de estas estructuras tenía un ancho de

80 cms. y una dirección Sur-Norte, desarrollándose desde la zona media del límite Sur del solar y conservando una longitud de 14 m., desapareciendo a causa de las alteraciones del terreno; adosada a esta estructura se localizó otra de factura y ancho similares, que se prolongaba dirección Este-Oeste, bajo parte del muro sur, medianero con la construcción colindante.

Al documentarse estos restos durante el seguimiento, no se pudieron localizar estratos asociados a ellos que facilitarían fósiles arqueológicos que permitiesen una datación precisa. De esta forma, para su ubicación cronológica hemos tenido que recurrir a la información aportada por otras intervenciones próximas, como la llevada a cabo en calle San Luis 73-75 (4), donde se documentó un paramento de idénticas características (fábrica de *Opus Caementicium*, con ancho de 82 cms., y asentado sobre el lecho de arenas y gravas) fechado en el siglo II d.C. En la intervención arqueológica de urgencia realizada en calle San Luis 67 (5) se hallaron los restos del área residencial de una villae, así como un muro de *Opus Caementicium* con dirección Norte-Sur y ancho considerable, que conservaba una longitud de más de 5 m., siendo identificado por los arqueólogos como un *vallum* o muro exterior delimitador de la villae.

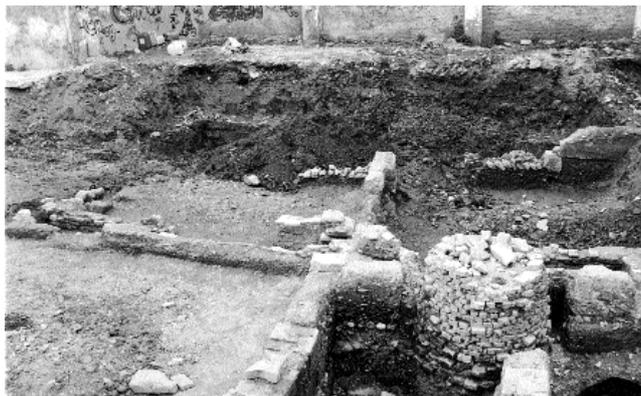
lám. I. Vista de la zona suroeste de los solares.

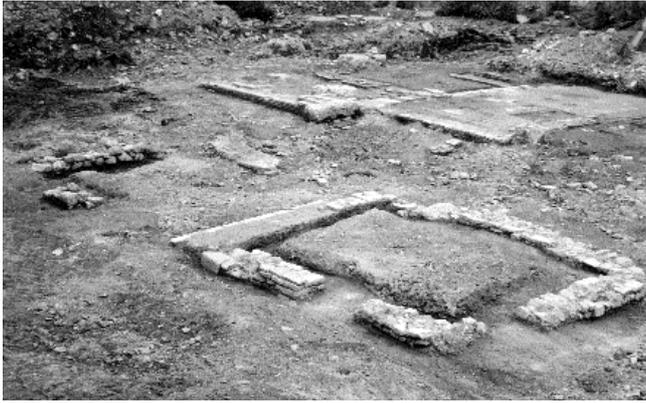
Lám. II. En primer plano, paramentos del s.XI.

Así, se podría justificar el abandono de las estructuras del S. X aparecidas en los cortes 1 y 2; estas serán sustituidas por muros fabricados de sillarejos irregulares combinados con el empleo de fragmentos de ladrillos besales (estos últimos parecen abundar más en las hiladas superiores, a medida que los sillarejos disminuyen de número y tamaño, mientras que en las dos primeras hileras el uso del ladrillo es casi inexistente), presentes en el corte 1 (U.44 y 45), corte 2 (U.86 y 87, abriéndose un vano en este último) y corte 3 (U.164); en todas las zonas aparecen pavimentos de arena (roja-anaranjada, de unos 2 cm. de grosor) asociados a estos muros (U.43 en el corte 1; U.80 y 90 en el corte 2; U.171 y 158 en el corte 3), y localizados en torno a -150 cm. de profundidad, sobre los cuales aparece material cerámico de tipo doméstico (excepto la U.157, situada sobre la U.158 y que contenía útiles de hierro que podrían asociarse a actividades agrícolas,

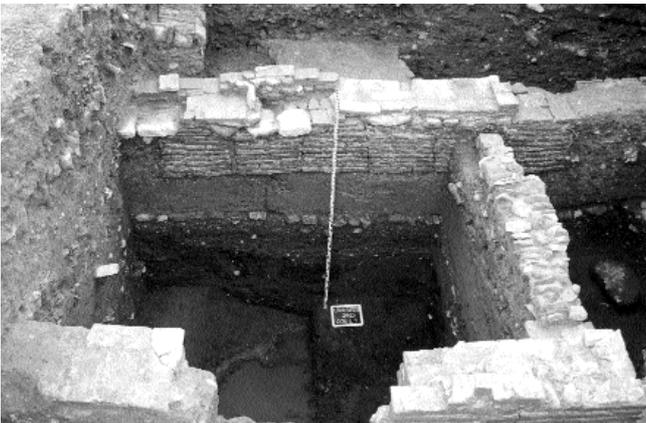
Lám.III. Estructuras murarias de tapial y ladrillo. Siglos X y XI.

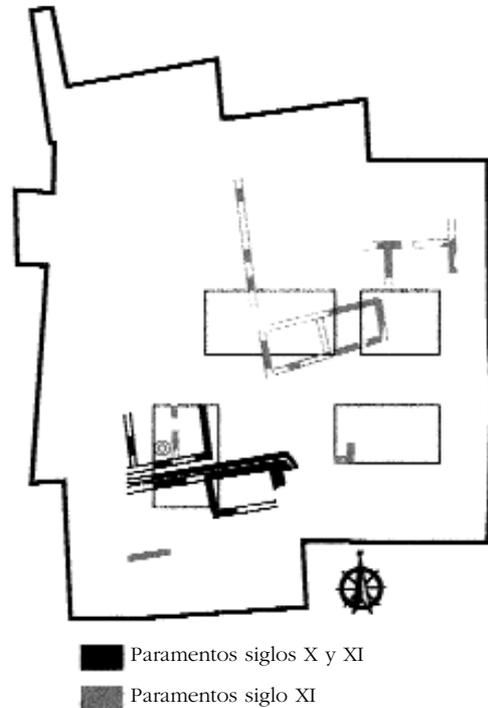
Fig. 3. Estructuras siglos X y XI.

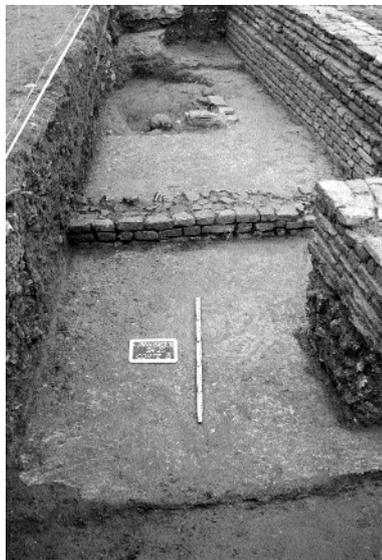
Lám. IV. Estructuras almohades en el corte 3. Vista desde Este.

En el corte 3 nos encontramos las zonas Norte y Oeste arrasadas por pozos ciegos y remociones de época Contemporánea y Moderna. Sin embargo, la zona Sur aparece mejor conservada, apreciándose más claramente como la vivienda de época taifa se reedifica, es decir, un nuevo paramento (U. 163), esta vez de ladrillo (27 x 14 x 2.5 cm.), se levanta sobre el anterior (U. 164). Además, los grandes espacios característicos del S. XI se compartimentan (continuando la dinámica de la fase anterior), como lo demuestra la construcción de un nuevo paramento (U.140), paralelo al anterior, y fabricado con ladrillos de módulo romano dispuestos en las caras exteriores, y un interior relleno de tejas, cascotes y tierra. De esta manera, estaríamos ante tres espacios de ocupación de, lo que parece, una misma vivienda, como así lo atestiguan los tres pavi-

mentos tipo dess encontrados (U.142, 143 y 165) y asociados a los paramentos; el más occidental de ellos (U.165) aparece sobreelevado unos 30 cm. del resto, bajo el cual se halló una capa de arcilla roja (a modo de cama impermeabilizadora) (U. 181), que tenía aproximadamente ese grosor.

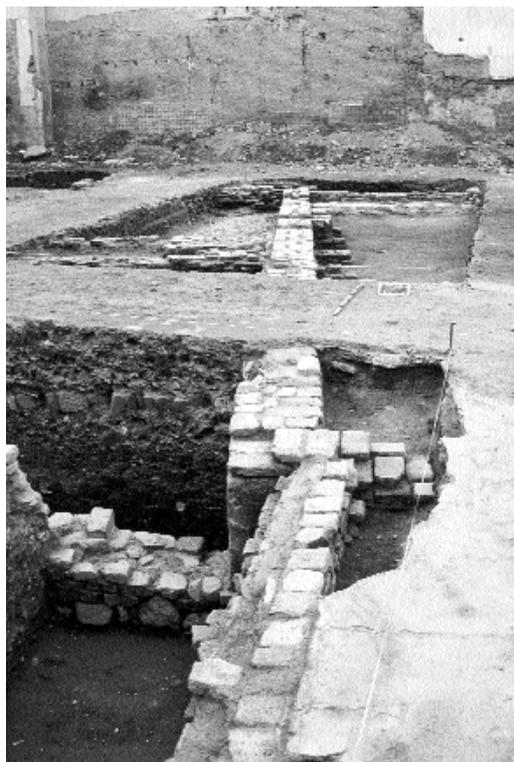
Lám. V. Cortes 2 y 3. Vista desde el Este.

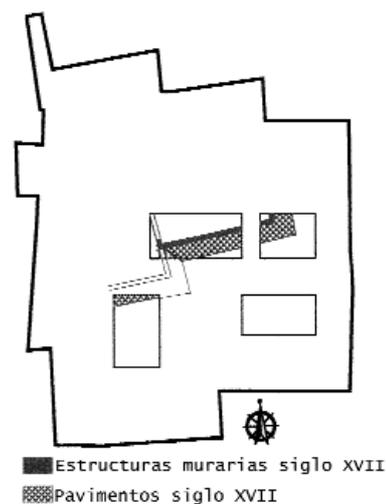
Fig. 4. Planta de la construcción del s. XVII

El S. XVII marca un hito importante en la evolución del solar, pues se realiza una gran obra de infraestructura, demoliéndose las edificaciones anteriores, nivelando el terreno y levantando un gran edificio en la zona Norte (cortes 2 y 3), que por sus grandes espacios abiertos puede estar asociado a un uso de tipo industrial; este edificio se encontraría rodeado en el exterior por un pavimento de ladrillos (U. 73, 126 y 222) (28 x 14 x 4 cm., y recortes) dispuestos de canto, en pendiente hacia el sur, y delimitado por una hilada de ladrillos de mayor tamaño en perpendicular al resto, y a modo de bordillo, en lo que parece un área de tránsito público; esta zona de paso mantiene un ancho homogéneo en todo su recorrido, que oscila en torno a los 180 cm.

que el edificio construido en el S. XVII seguía útil en esta época, sin que se adviertan en él remodelaciones; más bien esta construcción debió sufrir un deterioro progresivo, como así lo atestiguan las profundas reformas realizadas en él a principios del S. XIX.
