INTERVENCIÓN ARQUEOLÓGICA DE URGENCIA EN EL SOLAR DE LA CALLE CASTILLA, Nº 158 (TRIANA, SEVILLA).

MANUEL MESA ROMERO

Resumen: La intervención arqueológica, realizada en la calle Castilla, nº 158 (Triana, Sevilla), presenta una pequeña contribución al conocimiento histórico-arqueológico de la zona, así como otro de carácter geomorfológico.

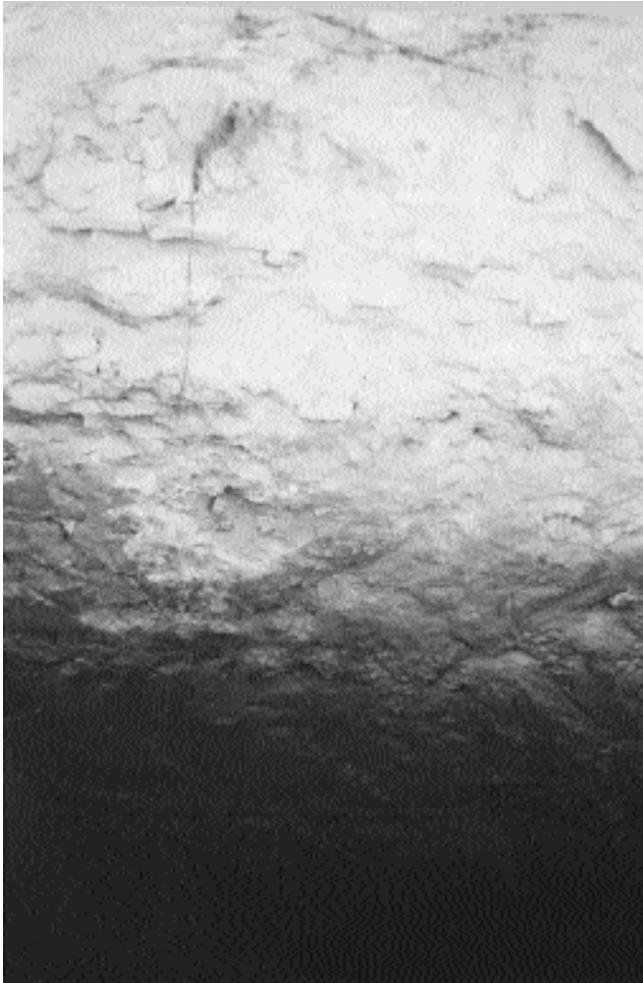
Lám. I: Detalle de la sección estratigráfica del perfil occidental del sondeo 1.

deo debido a la necesidad de recoger una serie de muestras de tierra para ser analizadas por una empresa del sector. Dicho sondeo se realizó hasta una profundidad de 4'15 m sobre el nivel del suelo actual.

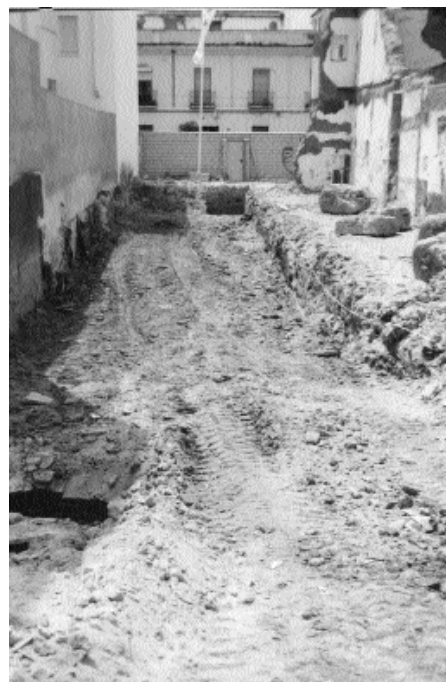
Lám. II: Vista general del área excavada desde el Norte.

to al nivel del suelo actual, presentando una análoga secuencia estratigráfica con la aparición de las unidades 1, 2, 3, 4 y 5 idénticas a las del sondeo 1.

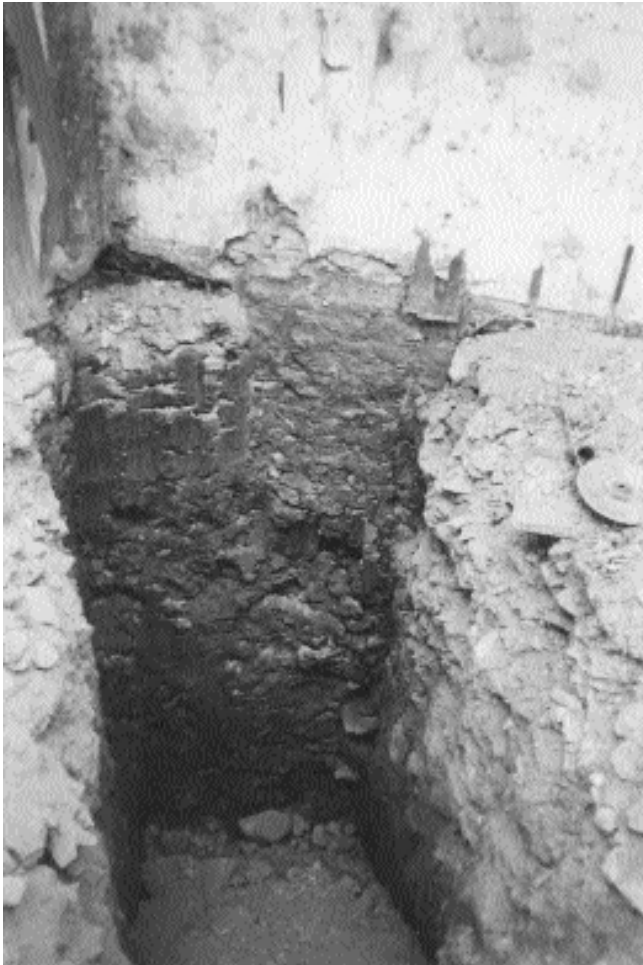
Este sondeo 2, cuyas dimensiones eran de 1'2 x 2'3 x 2'1 m, corroboraba la secuencia estratigráfica del sondeo 1, ya que en él se hallaron las correspondientes unidades ya localizadas en el primer sondeo, así como el muro lindero entre las dos parcelas.

Lám. III: Detalle de la sección estratigráfica del perfil occidental del sondeo 2.

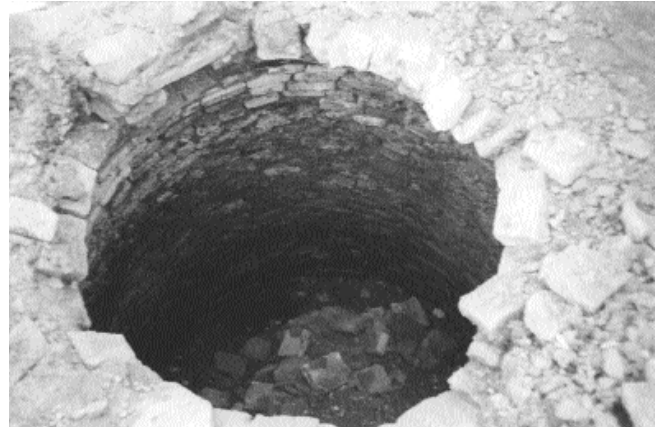
Lám. IV: Detalle de la estructura 1 correspondiente a un pozo ciego situado en el ángulo Nordeste del área excavada.

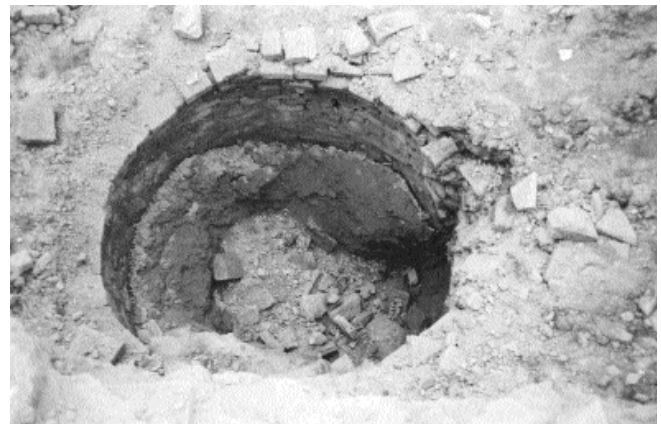
Lám. V: Detalle de la estructura 2 correspondiente a un pozo ciego situado en el ángulo Suroeste del área excavada.
