# EXCAVACIONES ARQUEOLÓGICAS DE URGENCIA EN C/ SAN MARCOS Nº 2 DE CARMONA (SEVILLA).

MARÍA TRINIDAD GÓMEZ SAUCEDO

**Resumen.** La excavación arqueológica ha aportado nuevos datos sobre la *domus* de María Auxiliadora nº 5 y nº 7, a la vez que conocemos un poco mejor el urbanismo de este sector de Carmona.

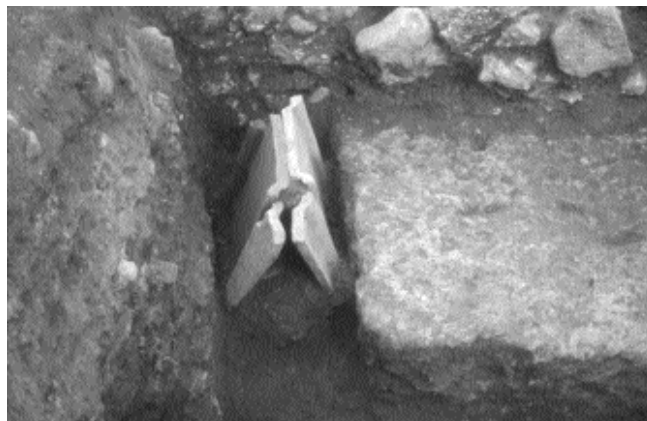
Lámina II. Detalle de la conexión del desagüe de la casa con la cloaca de la calle.

Características: Relleno que colmata el interior del desagüe que ponía en comunicación la casa con la cloaca general de la calle. Está compuesto por tierra de color negro, de origen y formación artificial, deposición rápida, composición homogénea, textura arenosa y estructura granular. Los materiales localizados son dos bases de cerámica común, nueve amorfos de ánfora y tres fragmentos de *tegulas*.

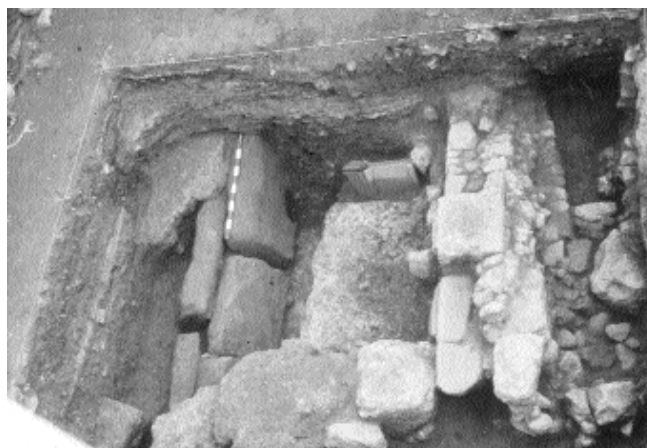
Lámina IV. Vista de la cimentación y la cloaca.
