ANUARIO ARQUEOLÓGICO
DE ANDALUCÍA / 2001

INTERVENCIÓN ARQUEOLÓGICA DE URGENCIA EN CALLE ROSALES Nº 17-19 DE ÉCIJA (SEVILLA)

ARACELI MARTÍN MUÑOZ

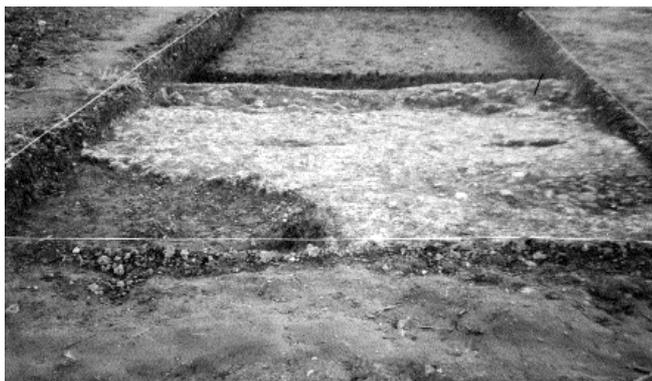
Cuadrícula A. (Lám. I).

Nos hallamos ante una zona de huerta del siglo XX con una tierra arcillosa, de color marrón oscura y de consistencia débil. Por debajo de este nivel y ya de cronología moderna, siglo XVII se hallaron dos pavimentos de cal, arena, cantos rodados y piedra sin trabajar, separados por un cimiento. El que se localizaba en la zona central de la cuadrícula aparece con una longitud de 4 metros y una anchura máxima de 36 cm., introduciéndose en los perfiles norte y sur de la cuadrícula. Se hallaba bastante superficial, -0,59 a -0,48 metros y con una potencia de 15 cm. Mientras que el que ocupaba todo el sector este de la cuadrícula, tenía una longitud de 3,20 metros, una anchura de 4 m. y una potencia máxima de 27 cm. En éste se halló material revuelto de amplia cronología, con un total de 42 pequeñas piezas. La mayoría de los materiales eran de cerámica, pero también tenemos restos de conchas y un resto óseo de animal. Entre la cerámica destaca parte de la cazoleta de un candil y los restos de la piquera de otro, varios amorfos vidriados de cronología moderna y dos pequeños bordes de paredes finas romanas con barniz anaranjado. La cama de estos pavimentos estaba formada por cantos rodados.

Lám. I. Cuadrícula A. Detalle de pavimento.

El cimiento datado también en el siglo XVII, separaba los pavimentos y estaba compuesto de cal, arena y cantos rodados mezclados, con una base sólo de cantos. Atravesaba la cuadrícula de norte a sur y contaba con una anchura de 80 cm y una potencia de 50 cm.

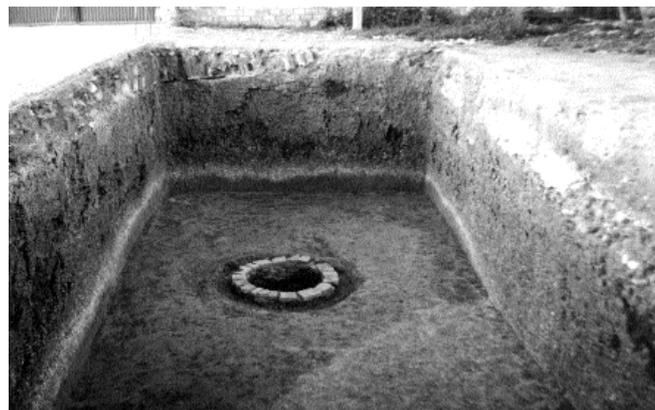
Cuadrícula B. (Lám. II).

En primer lugar se tuvo que eliminar parte del suelo del garaje formado en parte por cemento y en parte sólo grava. También de dicho período se registraron diversos estratos de rellenos, varios formados tras la demolición de las antiguas viviendas, incluso los restos de un muro de fábrica de ladrillo que conservaba todavía parte de su revestimiento de cal. También un cimiento en el sector este perteneciente a la casa, formado por tierra arcillosa, fragmentos de ladrillos, tejas, algunos cantos rodados, cal y piedras areniscas. Tenía una potencia de 88 cm y una anchura de 77 cm.

También en esta cuadrícula vuelve a aparecer un pavimento de época moderna y con las mismas características que los anteriores, en todo el sector este y sólo cortado por el cimiento de un muro. Su potencia oscila de 18 a 22 cm y aparece también a una cota similar a los otros, siendo evidente su relación. Se conserva una longitud de 9,25 metros, observando su máxima anchura en el sector sudeste con 29 cm. Mientras que va decreciendo hacia el norte, apareciendo al final ya sólo en el perfil. Ni él ni en su cama com-

Lám. II. Vista general de la Cuadrícula B.

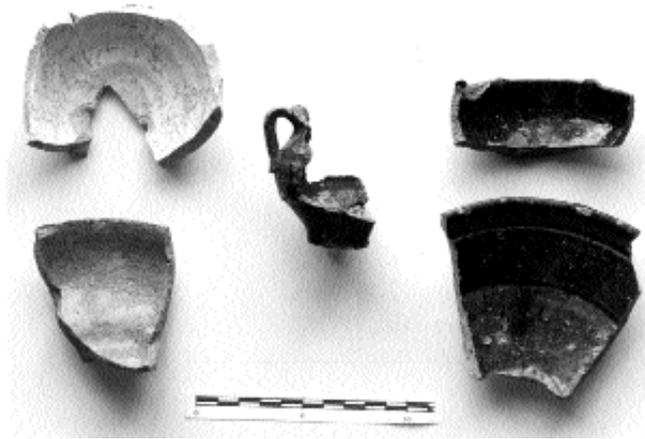
Lám. III. Muestra de cerámica aparecida en la Cuadrícula B.

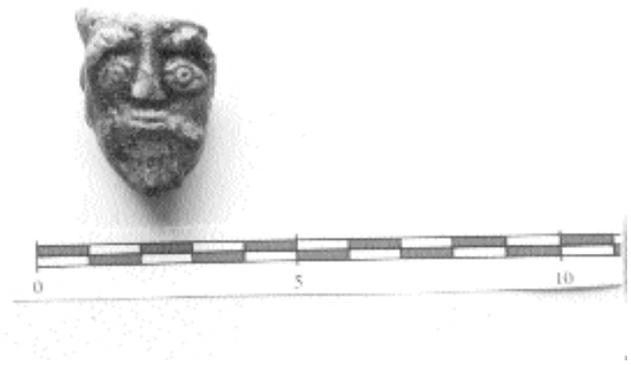
Lám. IV. Detalle de pieza de cerámica.
