ANUARIO ARQUEOLÓGICO
DE ANDALUCÍA / 2001

INTERVENCIÓN ARQUEOLÓGICA DE URGENCIA EN C/ CALDENEGROS, OSUNA (SEVILLA), 2000/01

JOSÉ ILDEFONSO RUIZ CECILIA

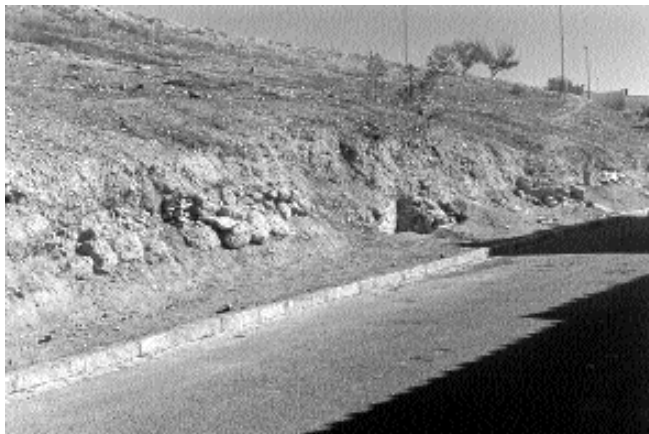
Lámina I. Detalle del margen Norte de Caldenegros durante la fase de limpieza (se aprecian algunas de las estructuras detectadas).

Se detectó una serie de estructuras, que serán descritas cuando se trate la parte correspondiente a la tercera fase de la intervención; concretamente las que se han denominado como Estructura 52-1, Estructura 52-2, Estructura 48-1, Estructura 40-1 y parte del Conjunto Estructural 44-1 y del Conjunto Estructural 42-1 (lám. I).

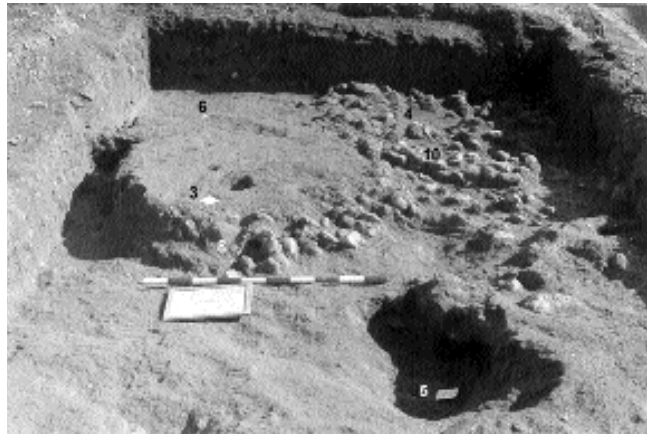
Lámina II. Sondeo 1, vista del lado Este.

• Unidades estratigráficas 3 y 22 (fig. 3 y lám. II):

Construida. Restos de un pavimento de tierra apisonada de tonos anaranjados cuya matriz posee una textura heterogénea arenosa, limosa y arcillosa. En la parte superior está cubierta por una finísima capa blanca de cal. Posee un grosor medio de 4 cm y contiene pequeñas piedrecitas (entre 3 y 5 mm) y nódulos blancos.

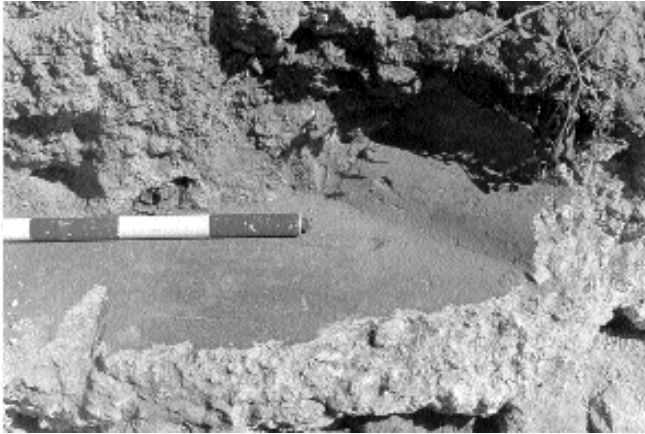
Lámina III. Detalle del cordón hidráulico de E-58/1.

- E-58/1: Esta estructura sólo es apreciable en el perfil Norte de la zanja. Se trata de un depósito de mortero bloque compuesto de cal hidráulica y material machacado (cerámica y guijarros de diverso tipo de piedra) de granulometría gruesa; el tratamiento superficial se compone de un fratasado y se protege con una almagra que le sirve para darle impermeabilidad. Este elemento posee un espesor variable –de entre 10 y 15 cm– del que se ha conservado una parte de la superficie y el arranque de uno de sus lados; el otro no se ha conservado, al menos en la parte de la zanja que se ha excavado (ello puede deberse a que en este punto el depósito se encontraba al nivel de la superficie previa a la obra

de la acera y por tanto se destruiría en el momento de construcción de esta vía pública). La intersección de la pared con el fondo se protege por medio de un cordón hidráulico de unos 7-8 cm de radio (lám III). La estructura penetra en el perfil de forma oblicua, conservándose en una longitud de 5'5 m. Esta medida, por tanto, no refleja ni siquiera la dimensión mínima de uno de sus lados. Hacia el Este (parte alta de la calle) se asienta directamente sobre el sustrato rocoso de biocalcareñas, mientras que hacia el Oeste, cuando se pierde ese sustrato, la estructura se apoya sobre una cama de piedras de formato mediano-pequeño y algún fragmento de ladrillo y bajo ella se detecta en algunos puntos una capa irregular de arena de cantera amarilla de unos 5-6 cm de grosor.

Cronología: Ha sido escasísimo y muy poco significativo el material cerámico aparecido en asociación a esta estructura. Por lo que respecta a la técnica constructiva, probablemente se contextualice en el período hispanomusulmán (5).

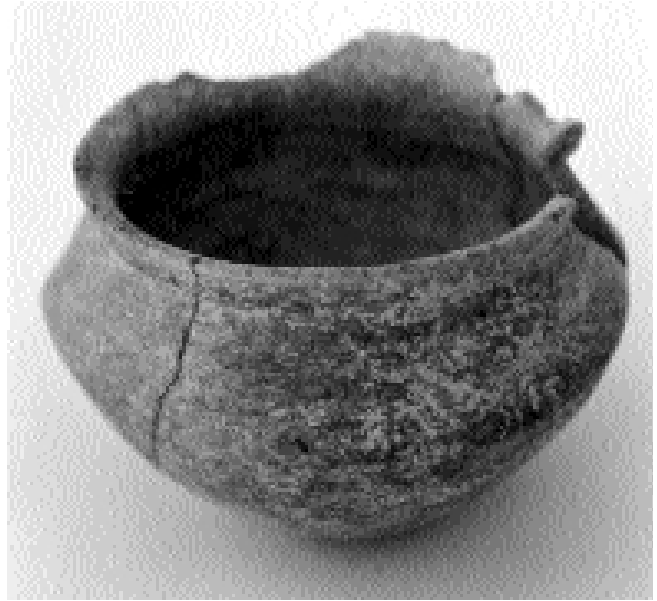
Lámina IV. Vaso de perfil bitroncocónico de época tartésica detectado durante el control arqueológico.
