**ANUARIO
ARQUEOLÓGICO
DE ANDALUCÍA
2002**

INFORME PRELIMINAR DE LA INTERVENCIÓN ARQUEOLÓGICA DE URGENCIA EN LA ANTIGUA PUERTA DEL RINCÓN (CÓRDOBA)

SONIA VARGAS CANTOS
ÁLVARO CANOVAS UBERA
M^a TERESA CASAL GARCÍA
ALBERTO LEÓN MUÑOZ
SEBASTIÁN SÁNCHEZ MADRID ¹

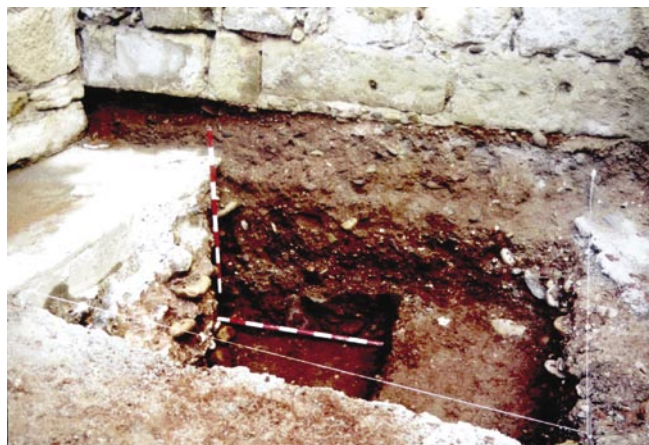
LÁM. II. Vista final Sondeo 1, nivel geológico: U.E. 8

El Sondeo ha concluido con resultados negativos, en lo que a documentación de estructuras se refiere (Lám. II), no obstante hemos obtenido importante información arqueológica sobre la evolución histórica del área intervenida. En este sentido, merece reseñarse la ausencia de registro arqueológico hasta época islámica evidenciado en un nivel de ceniza fechado en el siglo XI-XIII que cubre directamente el terreno geológico estéril. Pudiera ocurrir

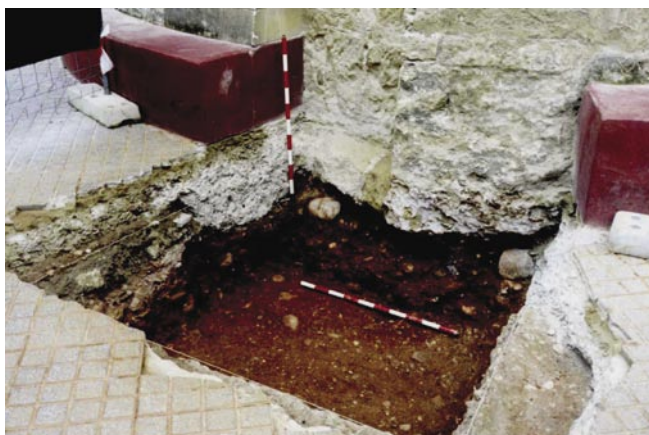
LÁM. III. Sondeo 2, vista al finalizar los trabajos (U.E. 8.)

Como en el Sondeo 1, se constata de nuevo un zuncho de hormigón relacionado con las obras acometidas en los años 90 para refuerzo del torreón. De este modo, hemos tenido ocasión de excavar la zanja (U.E. 10) abierta para meter dicho zuncho (U.E.2: 114.12-114.3 m.s.n.m.) que cortaría las gravas geológicas (Lám. III).

La apertura del Sondeo ha permitido conocer el tipo de cimentación de la Torre del Rincón (Lám. III, Fig. 4), cuya zanja corta directamente el terreno geológico, por lo que los resultados obtenidos han sido negativos en lo que a constatación de evidencias en épocas históricas anteriores se refiere. De este modo, únicamente se han excavado niveles correspondientes a época contemporánea y que más bien respondería a las obras de consolidación de la torre.

- Constructivos. Un indicador cronológico podría ser su edificación, a base de sillares trabados con una capa de mortero de cal de unos 8 cm. de potencia (Lám. III), disponiéndose generalmente dos sillares a soga y uno a tizón de manera similar a la parte superior de la torre, disposición tradicional en los edificios cristianos del siglo XIII y XIV (JORDANO, 1996, 171). Por su parte, la cimentación de la torre albarraña poligonal excavada en el Paseo de la Victoria (Corte A), presentaba sillares a soga con alguno a tizón y trabados con mortero de cal (MURILLO *et alii*, 1993: 26).

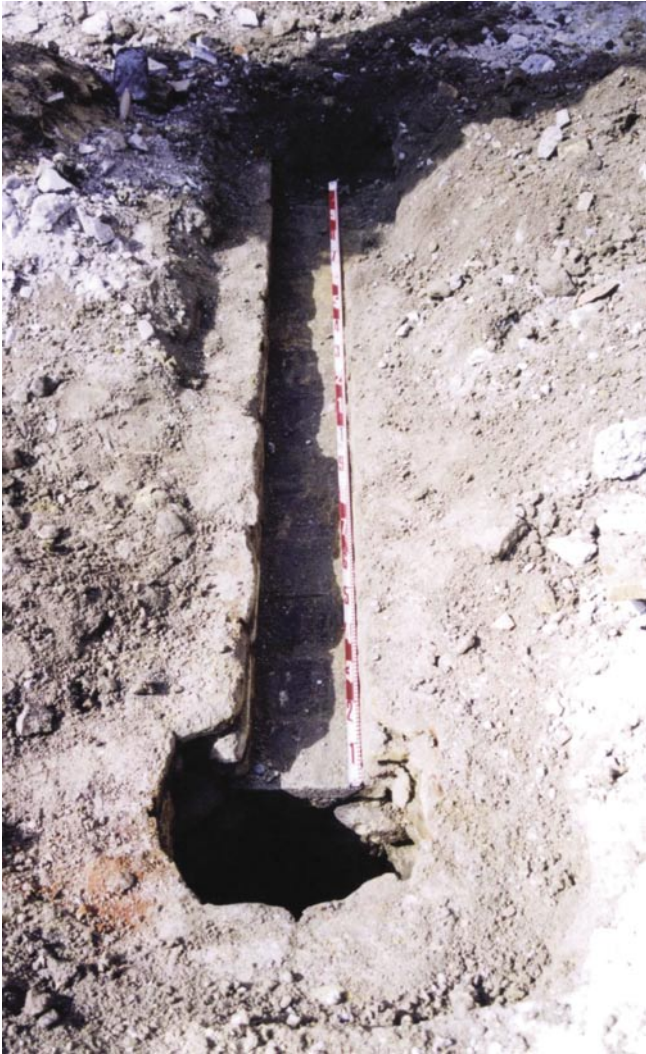
LÁM. IV. Vista general del pozo-aljibe número 2 (UUEE 4,5,6) y el canal (UUEE 7,8) localizado en la zona Suroeste del solar.

Las estructuras emergentes que afloraron con motivo de la eliminación de los restos de pavimentación de la calle en la zona Oeste del solar, motivaron la realización de dos sondeos con unas medidas de 0,50 x 0,50 m, localizados en la zona Este y Oeste denominados A y B, respectivamente. El sondeo A se amplió 0,50 x 0,30 m al localizarse restos de un sillarejo de calcarenita. Por otra parte se documentan tres estructuras hidráulicas: dos pozos de agua y un aljibe (Lám. IV).

Del periodo bajomedieval hemos identificado cuatro pozos, uno de los cuales (nº2) puede corresponder con un aljibe (Lám. IV). Dicha cronología la establecemos en función de las noticias que recogen Ramírez de Arellano y Escobar Camacho, donde describen la ubicación en este área de varios pozos de agua y la existencia de un pequeño caño del que surgía el agua utilizada para regar las huertas del convento de Santa Isabel. De hecho, la actual calle Isabel Losa era denominada Cañuelo de la puerta del Rincón.

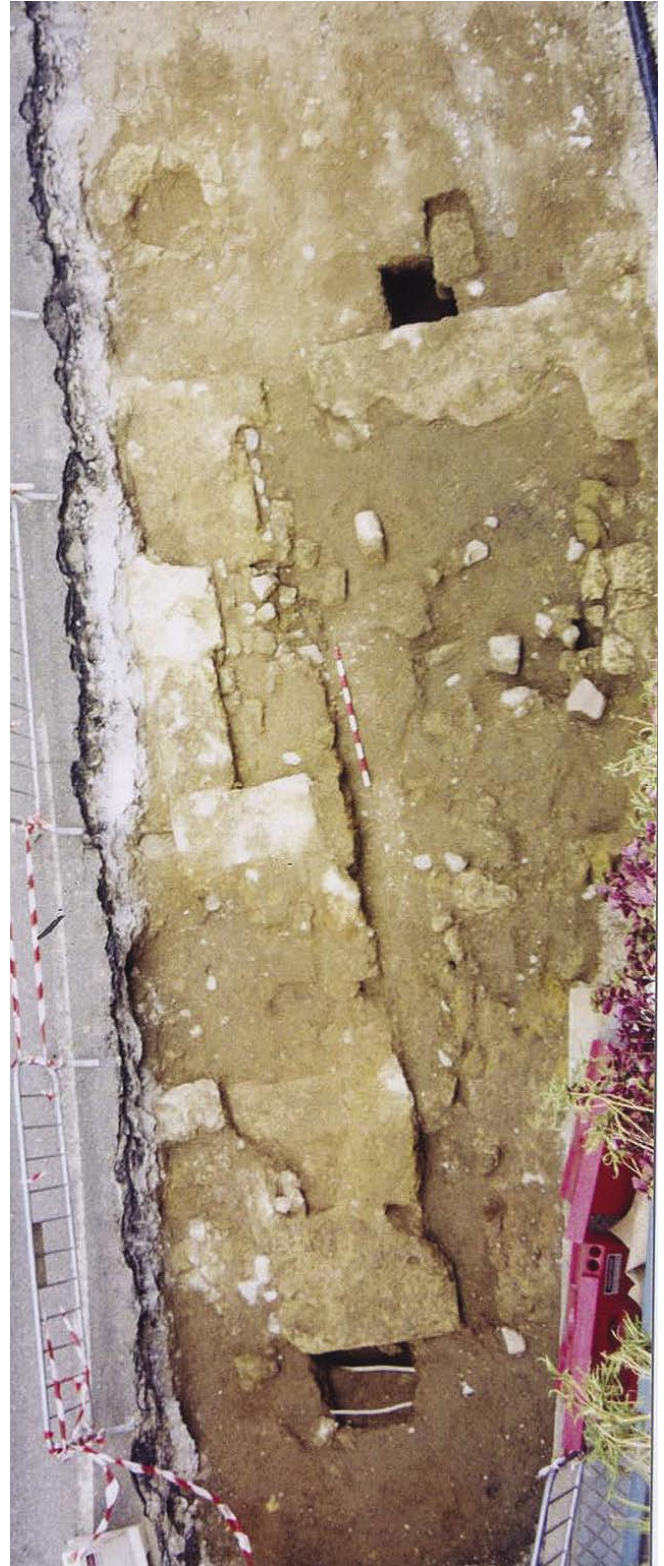
LÁM. V. Vista general de las estructuras documentadas en la zona Noroeste del solar, cimentación y vista de la quicialera de la antigua puerta (UUEE 12-18).

La segunda fase se desarrolla tras habilitar el carril para el tráfico rodado. Las estructuras emergen tras el rebaje realizado por la máquina, siguiendo el proceso anteriormente descrito de limpieza y documentación de las mismas. En este caso, las estructuras aparecidas corresponden a un muro de sillares con dirección E-O (U.E. 20), un muro de mampostería (U.E. 21) que se entrega al primero y tres zanjas de instalaciones contemporáneas (UU.EE. 22, 23, 25, 27, 28, 29, 30, 31, 32), que cortan tanto el muro de mampostería como un suelo de tierra apisonada (U.E. 26) y la U.E. 21, con la quicalera de piedra caliza (Lám. V).

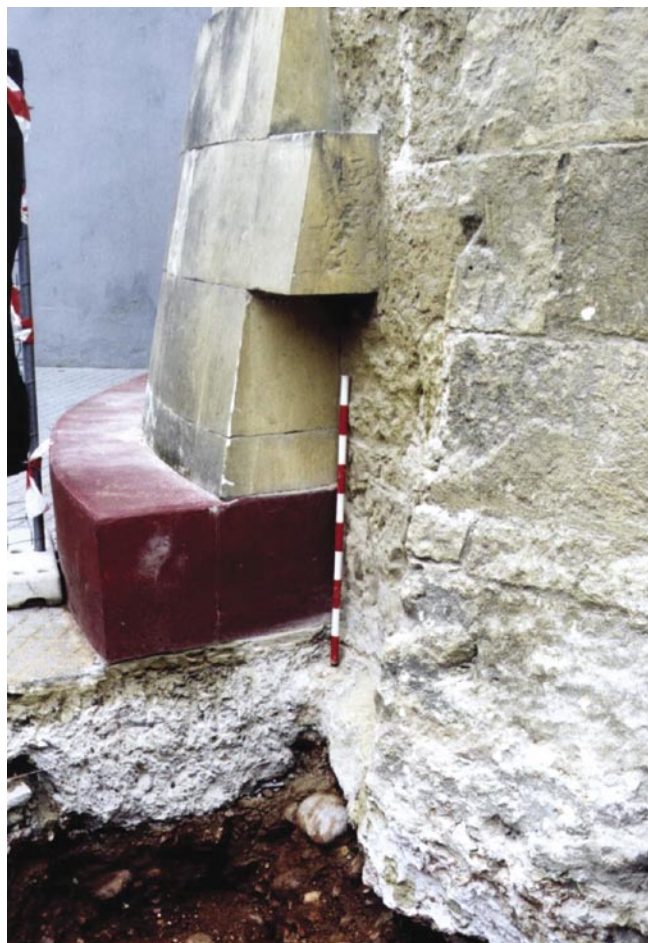
LÁM. VI. Detalle de la restauración contemporánea de la Torre.

posterior rebaje del solar hasta cota actual. En el caso de la Torre de Puerta del Ricón, estas unidades son incluso mucho más recientes, ya que corresponden al repiqueo de la base de muralla en los años 90 con motivo de la colocación nuevos sillares para su discutida restauración final (vid. Lám. VI).
