**ANUARIO
ARQUEOLÓGICO
DE ANDALUCÍA
2002**

LA PUERTA DE BAEZA EN LA CERCA DE LA AJERQUÍA CORDOBESA

JOSÉ MANUEL BERMÚDEZ CANO¹

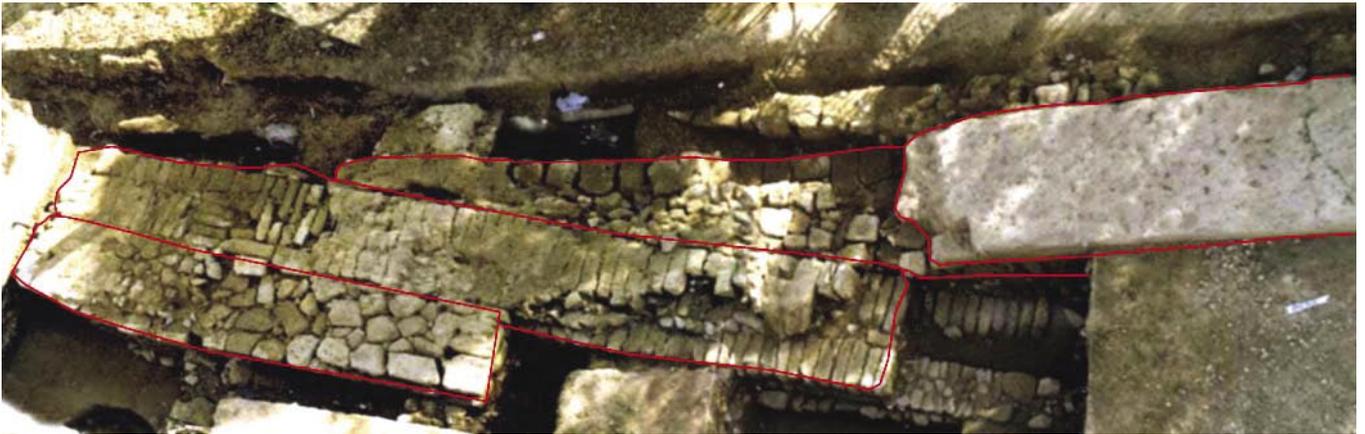
FIG. 7. Panorámica parcial de la Excavación

Al lienzo interior de ambas estructuras se adosa una especie de espolón UE. 25-30. Es de planta rectangular, con un amplio arco achaflanado en su esquina noroeste. Longitud máxima conservada de 6,50 m, y una anchura máxima de 1,30m (fig. 7). La zona achaflanada tiene una longitud, máxima conservada de 2 m. con un arco de unos 3,20 m. de radio. Esta estructura se adosa claramente al lienzo de muralla UE.9, pero mantiene la misma orientación que ésta. Pensamos que se trata de un añadido a la obra principal formada por las estructuras UE. 9-29. A pesar de las distintas técnicas empleadas, no parece que este añadido pertenezca a una fase de reformas constructivas. La estructura está construida con mampuestos muy regulares, ordenados en hiladas. En ella hemos diferenciado dos unidades. La primera ocuparía la extensión total de la estructura, de la cual se conservan dos hiladas. La segunda conserva un máximo de 1,67 m, y cuanta con 3 hiladas de cimiento. La en hilada superior de esta unidad los mampuestos son de menor tamaño, y están trabados con un mortero idéntico al documentado en el UE. 29. Presenta un cimiento con una hilada más que la UE 25. Por el contrario la U.E. 25, no presenta ningún tipo de aglutinante. En el llagueado del mampuesto es visible un sedimento arcilloso, similar al de la primera hilada de la U.E.9.

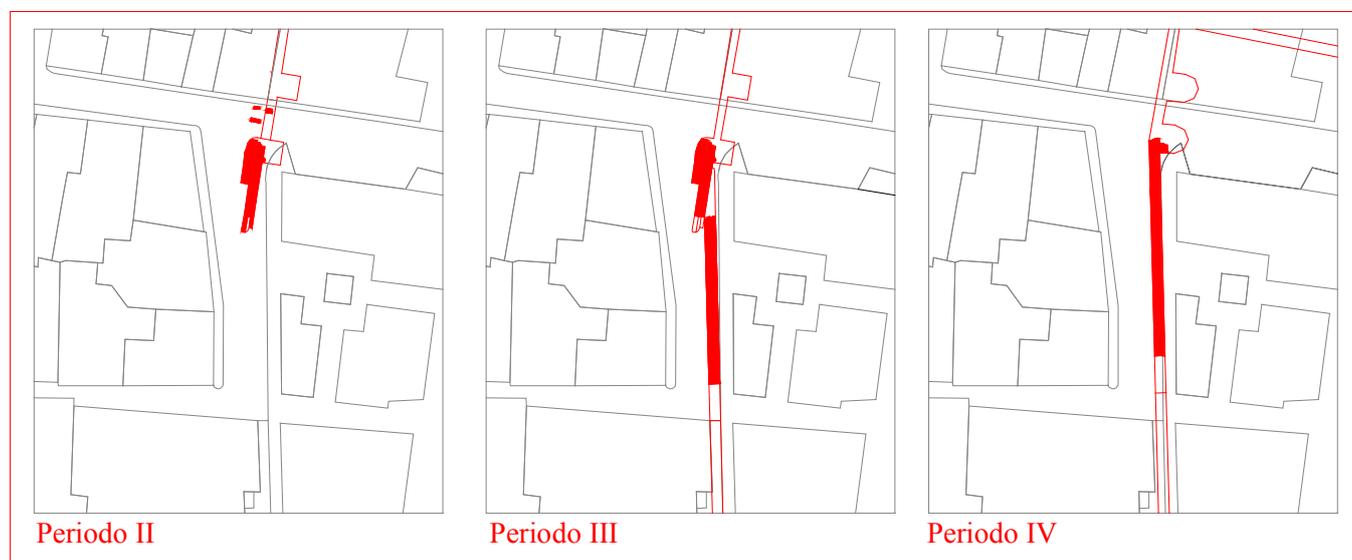
FIG. 9. Sondeo 3 alzados

Durante la excavación del sondeo nº3 se documentaron tres fragmentos de estructura, sin conexión entre ellos, y cortados por zanjas de tuberías e infraestructuras. Dos de ellos (UE 63, 62) estaban situados al interior del hipotético trazado de la muralla almorávide (situado en la medianera de las parcelas 17 y 18 de la manzana 46462). Ambos cimientan directamente sobre un estrato de tierra arcillosa de color marrón rojizo, UE 67. El situado más al norte, UE 63, tiene unas dimensiones máximas de 80 de longitud por 35 cm, el situado al sur, UE 62, es algo mayor 1.49 por 43 cm. Ambos están arrasados a una la misma cota entre 98.73 y 98.76 m.s.n.m. El situado al norte conserva y una única hilada, mientras que el situado al sur cuanta con dos, la superior muy alterada. Están formados por sillarejos, ordenados en hiladas regulares de 16 cm de altura y entre 30 y 45 cm. de longitud. La hilada superior de ambos conserva restos de mortero de cal. Creemos que estos dos fragmentos pertenecen a una misma estructura y hay que ponerlos en relación con la U.E.30 del Sondeo nº2.
