ANUARIO
ARQUEOLÓGICO
DE ANDALUCÍA
2002

INTERVENCIÓN ARQUEOLÓGICA DE URGENCIA EN LA CALLE DEL CONDE Nº 8 DE JAÉN

Resumen: El solar se encuentra ubicado en la calle del Conde Nº 8, dentro del casco histórico de la ciudad de Jaén. La intervención nos permitió ampliar los hallazgos de una torre islámica localizada en una excavación anterior. Estas evidencias pertenecerían a la muralla de época almohade, datada entre finales del s. XII e inicios del XIII.

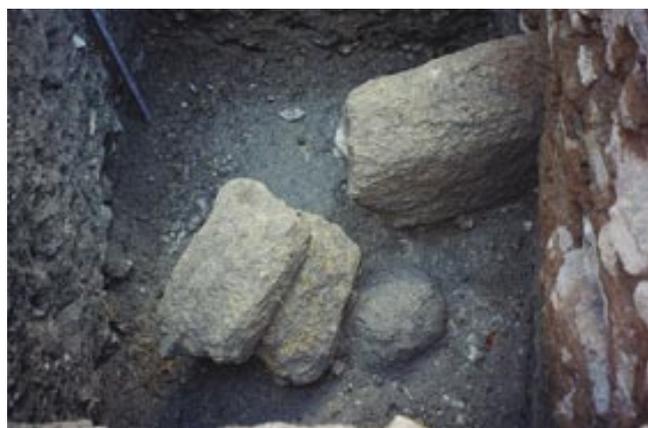
LÁM. II. Sondeo I- Planta final.

Se documentan una serie de cajones de adobe que se corresponderían con el derrumbe de la antigua muralla islámica (Lámina II). Uno de estos cajones (U.S. VIII), se corresponde con aquel localizado en la excavación anterior del solar, (sondeo 2. U.S. XLIV), midiendo aproximadamente unos 3,00 metros de largo. Sobre estos restos se apoya un muro de cimentación, (U.S. VII) que se correspondería con una edificación de finales Siglo XVI (Lámina III).
