ANUARIO  
ARQUEOLÓGICO  
DE ANDALUCÍA  
2002

# EXCAVACIÓN ARQUEOLÓGICA DE URGENCIA EN LAS CALLES ROA Nº 5 Y PUERTA DE JAÉN Nº 12 EN MARTOS, JAÉN

**Resumen:** Este artículo recoge los resultados de la intervención arqueológica de urgencia desarrollada en el casco histórico de Martos. Esta excavación ha puesto de manifiesto la existencia de importantes restos de un edificio público de época romana.

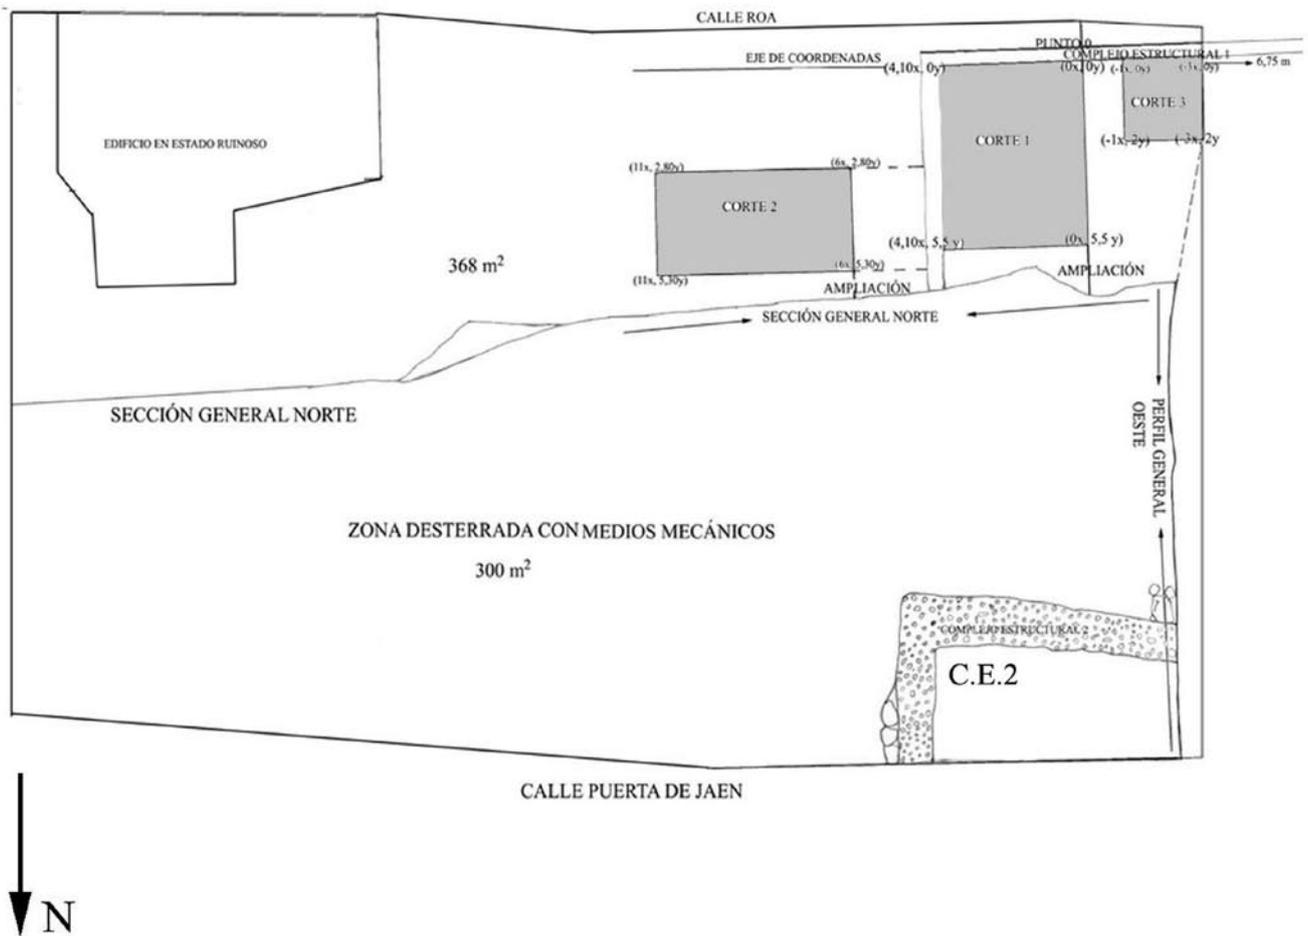
FIG. 2. Planteamiento de la intervención arqueológica.

En el Plan General de Ordenación Urbana de la ciudad de Martos la parcela, objetivo de este estudio, se encuentra en nivel de Protección C o Cautela Arqueológica (Félez, 1992), lo que teóricamente conlleva la realización de movimientos de tierra controlados por un técnico especializado. Dado a que ésta norma no se llevó a cabo y que aparecieron restos arqueológicos se elaboró un Proyecto de excavación en el que se plantearon tres sondeos en el área no afectada por el destierro. (Ver Fig. 2)

En la figura 2 apreciamos la zona arrasada por la pala mecánica, en la que desde un primer momento descartamos la presencia de restos arqueológicos, ya que nos encontrábamos en la base geológica. Pero tras la limpieza de los perfiles, observamos en la sección general oeste los cimientos de una estructura muy similar, en cuanto a la técnica constructiva, al Complejo Estructural 1, a la que denominamos Complejo Estructural 2 (Fig. 5 y 6; Lam IV).

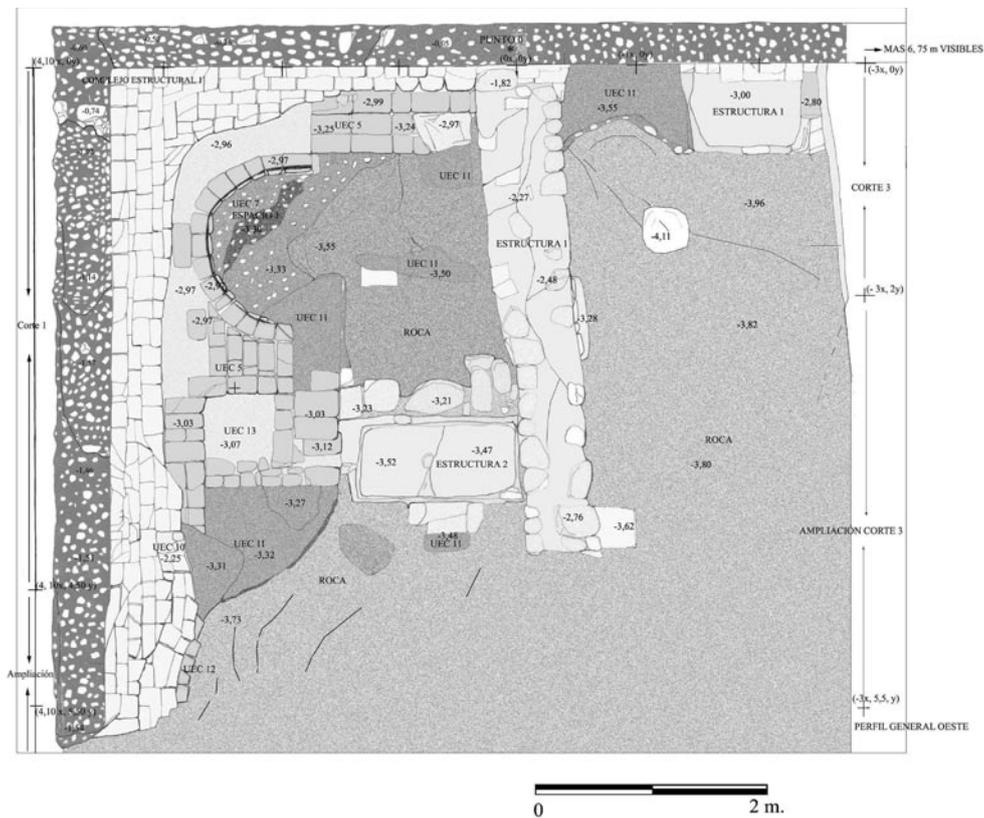
FIG. 3. Planta final de los cortes 1 y 3.

Ambos cortes (1 y 3) han permitido la documentación del interior de esta estructura, cuya construcción es de época romana, aunque no ha sido posible fechar con exactitud el momento de su edificación, debido a las continuas reutilizaciones y amortizaciones posteriores que han arrasado cualquier estrato de esta época que se hubiese podido conservar. (Fig. 3)

El primero de los cortes (Corte 1) ocupaba la parte oeste del solar, el cual incluía el interior de la estructura romana visible antes del comienzo de la excavación. Sus dimensiones iniciales, de 4,10 x 4,50 metros, finalmente se ampliaron hasta los 4,10 x 5,50 metros tras la retirada del perfil norte, debido a su situación de inestabilidad. De esta manera se consiguió una visión global del conjunto documentado en este corte y en el corte 3, denominado Complejo Estructural 1 (CE1). (Lám. I).

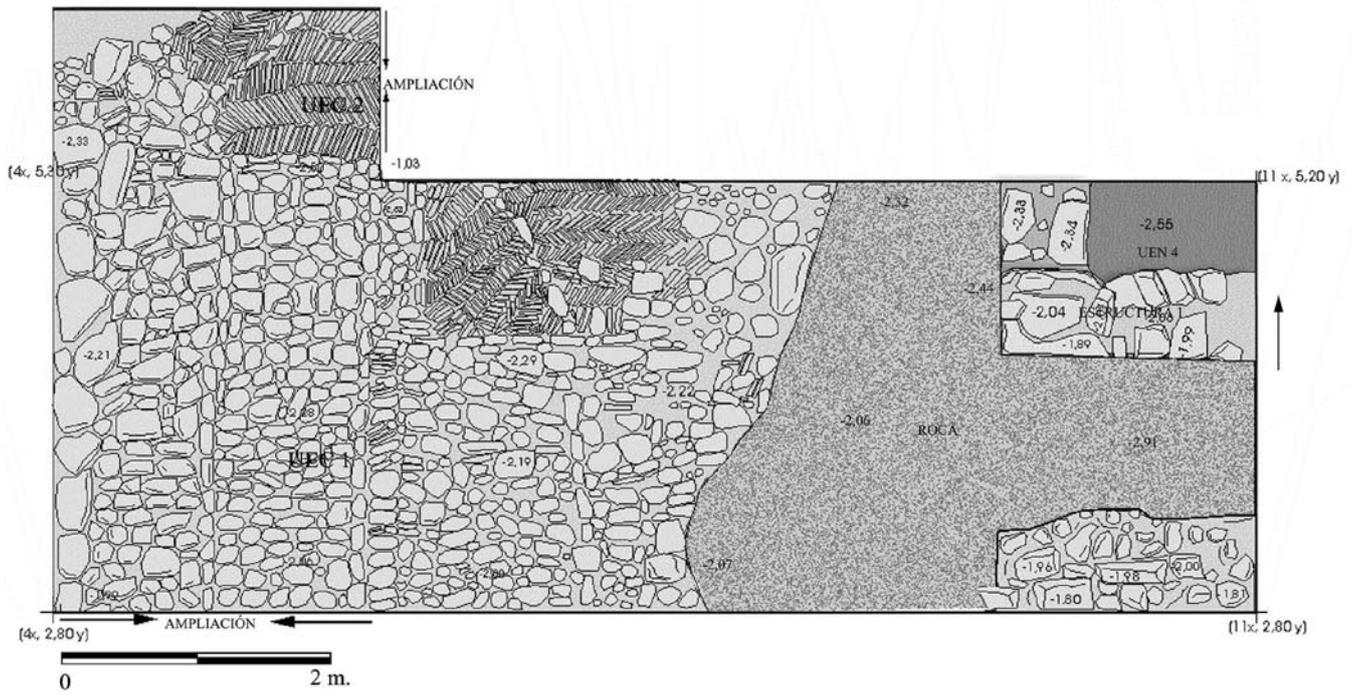
FIG. 4. Planta final del corte 2.

El corte 2, con unas dimensiones iniciales de 5 por 2 metros, se encontraba situado al este del corte 1. Se planteó con el objetivo de hacer una posible lectura estratigráfica previa y posterior a la construcción de la estructura romana (CE1). En su interior se han documentado restos pertenecientes a una fase posterior al funcionamiento y abandono de dicha estructura, datados en época bajomedieval, que se corresponden con los depósitos documentados en el interior de los cortes 1 y 3. Esto motivó que la excavación de este corte se centrara en la definición de las estructuras pertenecientes a esta fase medieval (Fig.4).

En el corte 2 la totalidad de los restos documentados pertenecen a esta segunda fase. Se excavó un empedrado (Uec 1) que combinaba piedras de mediano y pequeño tamaño calzadas con tejas; y otro empedrado (Uec 2) realizado mediante la yuxtaposición de ladrillos y tejas de canto resultando una forma de espiga. Estas losas o ladrillos colocados de canto y fijados sobre una capa de mortero evitan el desgaste de este material, más blando que la piedra.

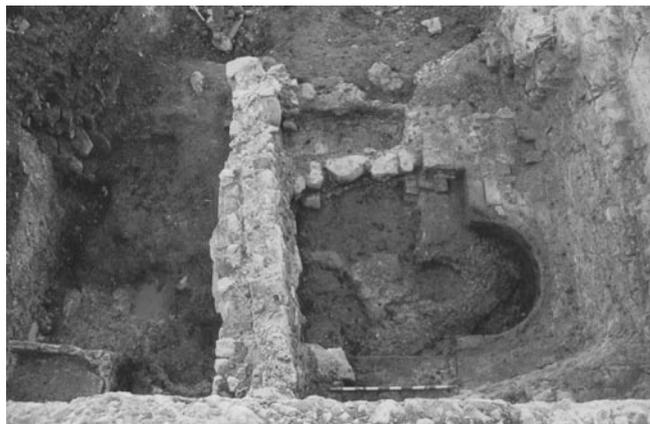
LÁM. I. Planta final de los Cortes 1 y 3 (interior C.E.1).

En el interior del CE1 (Lám. I y II) se ha conservado parte de un enlosado original del edificio (Uec 5 del corte 1) que estaba compuesto por ladrillos y losetas de dimensiones variables, fijadas con una capa de mortero de grosor muy fino que presentaba gran firmeza y horizontalidad y asentaba sobre una delgada capa preparatoria de hormigón que a su vez estaba dispuesta sobre la roca. En el corte 3 no se ha documentado dicho enlosado (que suponemos sería arrasada por la fase medieval) tan sólo una gruesa capa de hormigón (Uec 11) con una cota similar a la documentada en el corte 1.

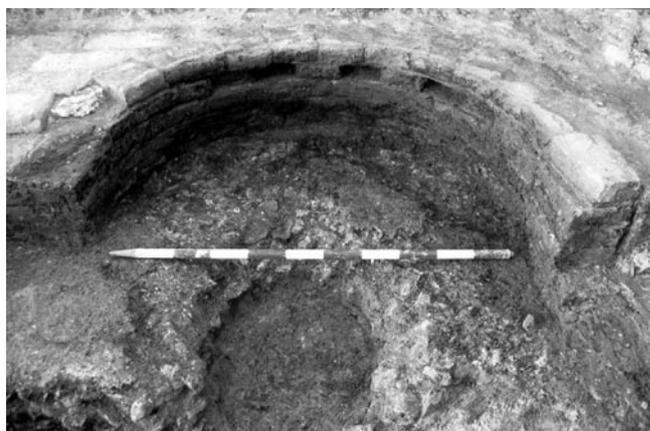
LÁM. II. Detalle del horno (*fornax*) uec 7 corte 1.

También se documentó parte de un horno o *fornax* (Uec 7 corte 1) (Lám. II), perteneciente al edificio, que apareció sellado con piedras de tamaño irregular y en cuyo relleno interior se documentaron restos de cerámicas vidriadas de época medieval así como un fragmento de revestimiento o estuco pintado en rojo, lo que nos hace plantear la posibilidad de que las paredes del edificio estuvieran revestidas con este material.

destino funcional y el contexto del resto del edificio en el que quedaría inserto. Pero su forma semicircular, las huellas para encajar un emparrillado y los restos visibles de procesos de combustión avalan la hipótesis de que funcionara como horno o *fornax*. La anchura del material latericio asociado a este espacio quizás integrase parte de la estructura abovedada del horno aludido. Sobre este macizo de ladrillo se dispondría la base de la segunda planta del edificio.

Esta estructura está realizada con ladrillos de tamaño más pequeño que el enlosado mencionado con anterioridad. La parte conservada conforma un semicírculo, por lo que su simetría configuraría una planta circular. El borde interior de los ladrillos aparece quemado, así como la misma base del horno, que presenta diversas capas de hormigón que también aparecen quemadas.

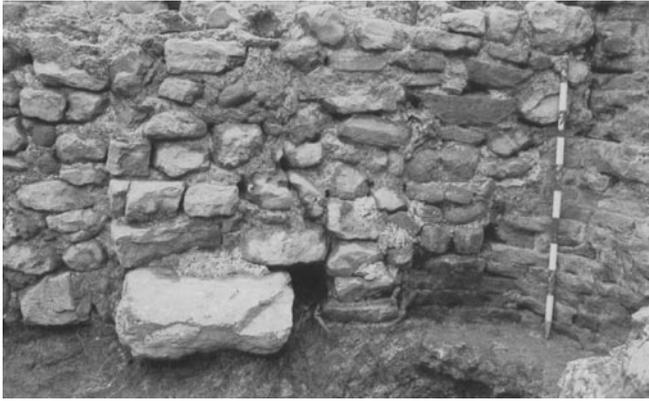
LÁM. III. Detalle de la Estructura 1 del corte 1 y 3.

Sus componentes estructurales consisten en un suelo de yeso (uec 4 del corte 1) de un espesor que oscila entre los 6 y 8 centímetros, con una fosa en el centro. Bajo este nivel de suelo aparecía una unidad de piedras trabadas con yeso (Uec 6) y un muro transversal (Estructura 1) entre los cortes 1 y 3, en el que se documentaba la reutilización de abundantes materiales latericios de la fase romana (Lám. III).

También se documentó en este corte parte de un muro (Estructura 1) realizado con la misma técnica constructiva que los aparecidos en los cortes 1 y 3 (Lam.III).

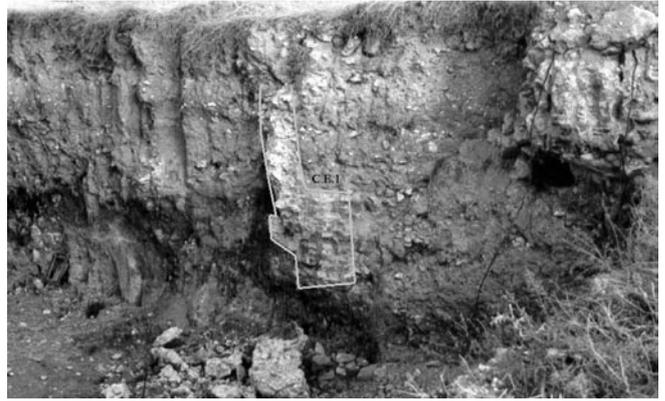
LÁM. V. Detalle del perfil general norte (Complejo estructural 1).

Técnicamente el edificio (CE1) sería levantado en un mismo momento constructivo mediante dos sistemas complementarios: muros de ladrillo que actuarían como encofrado, en cuyo interior se vertió relleno de *opus caementicium* (son perceptibles las huellas de los negativos de ladrillo que indican el vertido de la argamasa fresca cuando ya se encontraba construida la pared del mismo) (Lám. V).
