ANUARIO  
ARQUEOLÓGICO  
DE ANDALUCÍA  
2002

# INTERVENCIÓN ARQUEOLÓGICA DE URGENCIA CALLE CASTILLO DE SOHAIL, 3-5. MÁLAGA. 2002

FRANCISCO JAVIER ESPAÑA CAPARRÓS

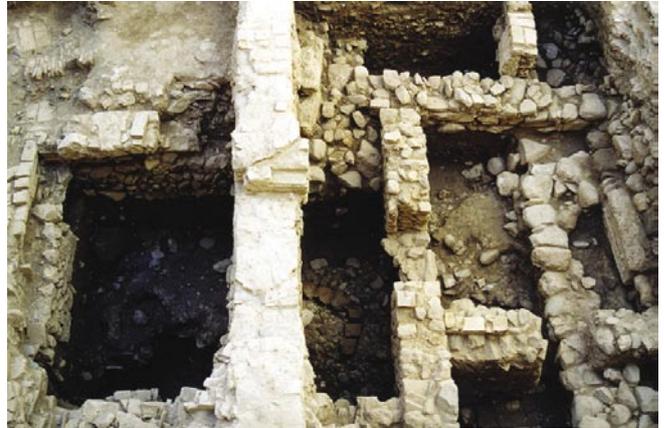
LÁM. I. Vista general del sondeo

La estructura más antigua documentada en el transcurso de la intervención arqueológica de urgencia de los solares nº 3, 5 de calle Castillo de Sohail (Málaga) consiste en un mortero de *Opus Caementicium* (cal, arena, cantos rodados y cascotes)(U.75), que cubre toda la zona Norte del corte, así como toda la superficie del área excavada hasta esa cota en la zona Sur, quedando sin documentar los estratos asociados a su cota base. De esta manera, el único material que nos orienta acerca de su cronología es el aparecido en los estratos depositados sobre él, que aportan una cronología que oscila entre el S. V y el S.VI d.C., donde aparecen *Sigillatas Africanas* C y D ; el resto se pueden datar en torno al S.V d.C., ya que sólo se documentaron *Sigillatas Africanas* A y C, al igual que en el pozo ciego (U.172), que rompía la estructura de *Opus Caementicium* en la parte sur del corte, y que se vació para intentar averiguar el espesor total de la estructura romana, lo que no fue posible debido a la falta de espacio físico y a pesar de alcanzar una cota absoluta de 1'65 m. sobre el nivel del mar, permitiéndonos observar que la estructura tenía un grosor de , al menos, un metro, en esta zona del corte.

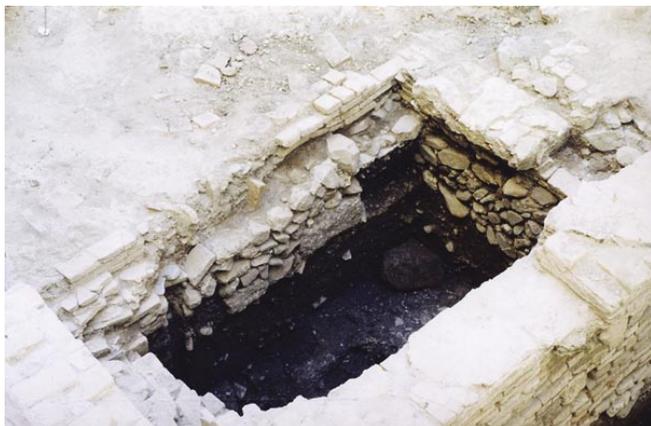
LÁM. II. Vista del sondeo en la zona Sur

Por otra parte, en el área excavada de la zona Sur del corte, denominada E-5, y contigua a E-4, se documentó otro espacio bien definido por las estructuras murarias U.179, U.180 y U.181 (las dos primeras realizadas con cantos rodados y mampostería irregular de mediano tamaño, y la tercera elaborada con sillarejos y mampostería irregular de mediano tamaño), así como por varios pavimentos superpuestos. El pavimento original estaba elaborado con una capa de unos 10 cms. de grosor de arena rojiza

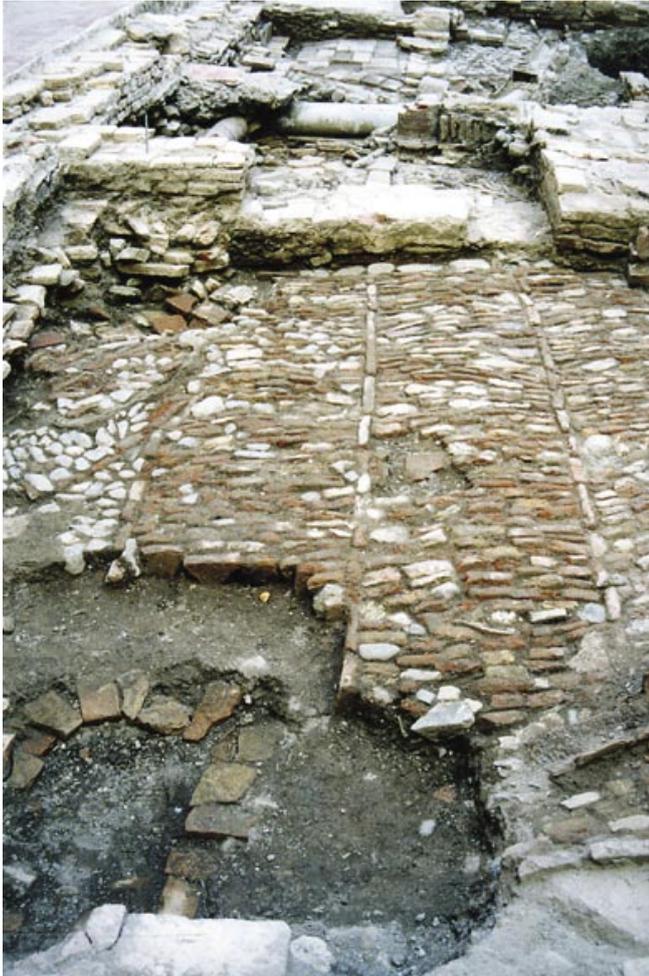
LÁM. V. Empedrado en la zona Norte.

En cuanto a la distribución del edificio, destaca el vano de entrada que se abre hacia el adarve (U.131, U.132), a través del cual se debió acceder a un espacio abierto cubierto por un pavimento de cal (U.55), que se sustituye por un empedrado (U.32) en el S. XVIII, elevando la cota de suelo; ésta fue una entada porticada flanqueada por dos columnas (U.24-57 y U.59-60) realizadas con numerosas piezas de barro cocido fabricadas para tal fin. Este patio central daría paso a otras dependencias, delimitadas al Norte por el paramento U.96, que junto a los muros U.49 y U.122 configuran un espacio pavimentado en el siglo XVII con una capa de cal (U.52), que al igual que en el caso anterior se sustituye por un empedrado (U.50) en el S.XVIII. Hacia el Sur, este espacio abierto se cierra por otro paramento (U.125, U.130), en cuyo extremo más oriental existió, en el S. XVII, una zona de paso hacia el interior de la edificación, que será cegada un siglo más tarde (U. 124). Observado todo este conjunto, pensamos que es probable que nos encontremos ante los restos de una posada, puesto que los testimonios escritos que han llegado hasta nosotros hablan de la proliferación de este tipo de establecimientos a lo largo de calle Camas y sus alledaños.
