ANUARIO
ARQUEOLÓGICO
DE ANDALUCÍA
2002

ESTUDIO ARQUEOLÓGICO Y DOCUMENTAL COMO APOYO A LA CONSOLIDACIÓN Y RESTAURACIÓN. PUERTA MONUMENTAL DE INGRESO AL RECINTO DEL CASTILLO DE ÁLORA (MÁLAGA)

LUIS-EFRÉN FERNÁNDEZ RODRÍGUEZ

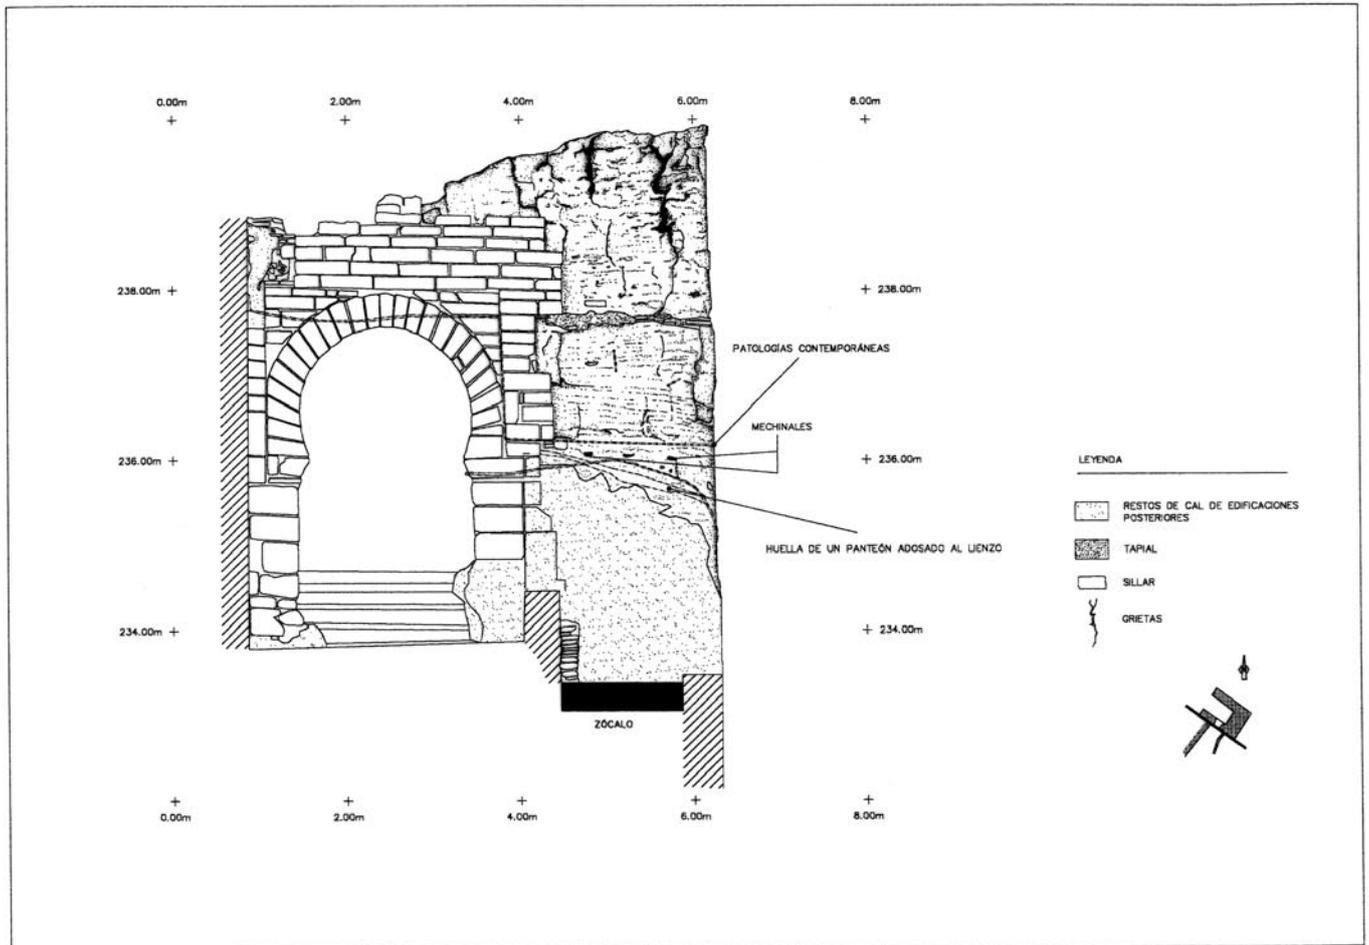
FIG. 1. Alzado frontal del arco de ingreso de la torre puerta.

- 1.- Encalados que afectan a la jamba este.
- 2.- Cableado y foco de la iluminación monumental actual.
- 3.- Grietas de tracción en sobredintel y arco.
- 4.- Pérdida de masa en la fracción de tapial con agrietamientos de tracción.
- 5.- Diversas líneas de cableado y sus aislantes.
- 6.- Pérdida de masa en la cimera conservada de la torre con presencia de montera vegetal.
- 7.- Reparación con cantería menuda y ladrillos del espacio perdido que se ubica directamente sobre el ángulo oeste del alfiz.
- 8.- Huellas del adosamiento de antiguos nichos.

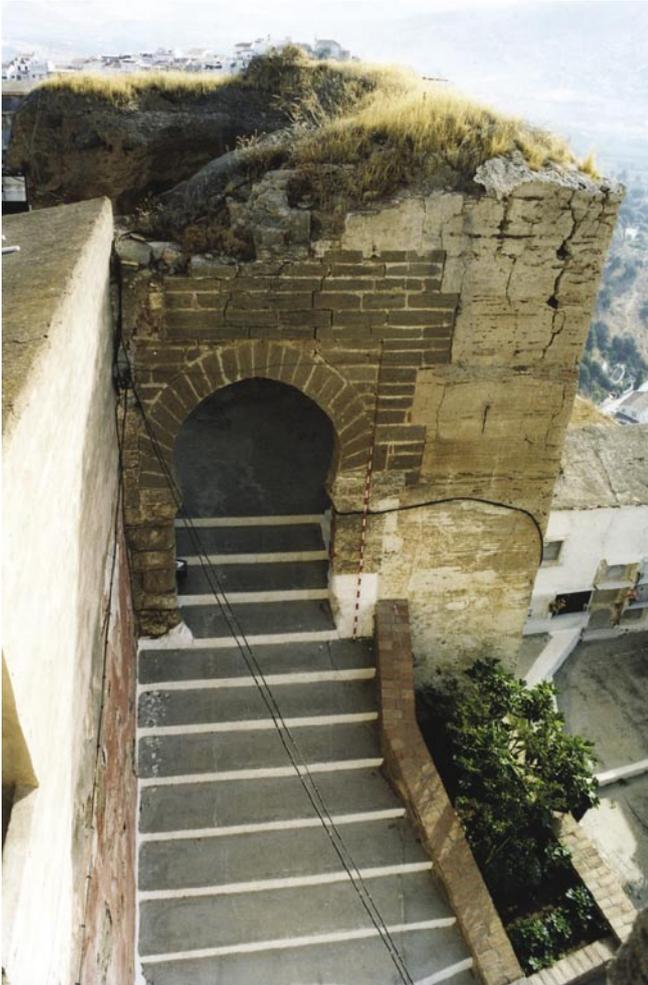
LÁM. I. Vista general del arco de ingreso al recinto interior del castillo.

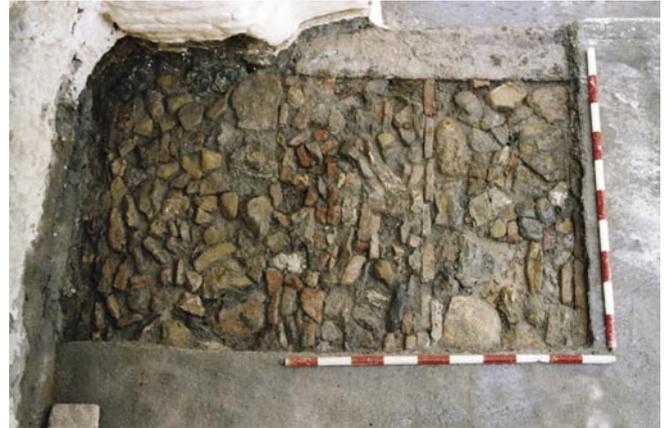
LÁM. II. Corte 1-2. Ensolado de la primera planta.

El estrato 2, constituye a su vez, un suelo anterior a la regularización con mortero de hormigón. En este caso se trataba de un suelo elaborado a base de cantos de dimensiones reducidas, alternados con fragmentos de ladrillos y otros restos cerámicos de interés. Los componentes líticos y cerámicos se han alojado en una fina lechada de mortero contemporáneo. El suelo se encuentra decorado y reforzado por una serie de nervaduras dispuestas en sentido norte-sur y conformada por un hilo de fragmentos lateríticos dispuestos de canto.

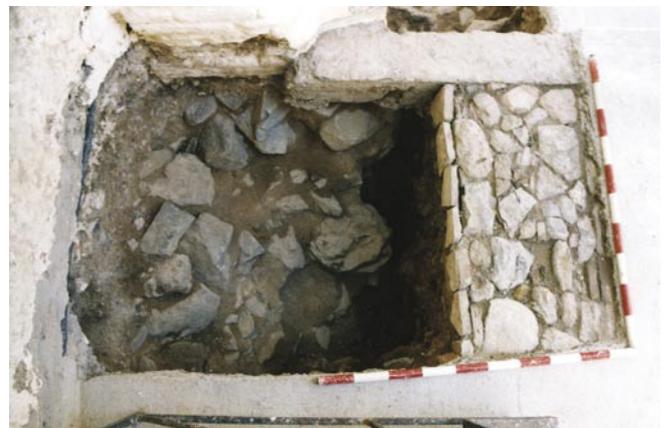
LÁM. III. Corte 1-2 vista del estado de la masa de cimentación de la torre puerta.

Por lo que respecta a las cimentaciones, la excavación ha revelado el modo en que éstas se ejecutan en la zona nuclear del dispositivo defensivo de acceso. En esta zona interna, logramos diferenciar en la base de los sondeos 1 y 2 un fuerte núcleo de bloques líticos (calcofilitas, calizas alabeadas y molasas) de grandes dimensiones que se disponen en ligera escarpa a partir de las paredes de la estructura. Estos grandes bloques se encuentran aglutinados por un tapial terrizo de coloración marrón y componentes calcáreos irregulares.

Constituye un complemento a las cimentaciones naturales de la torre en su zona central, para estabilizar los paramentos internos tanto del propio arco como del codo de acceso.

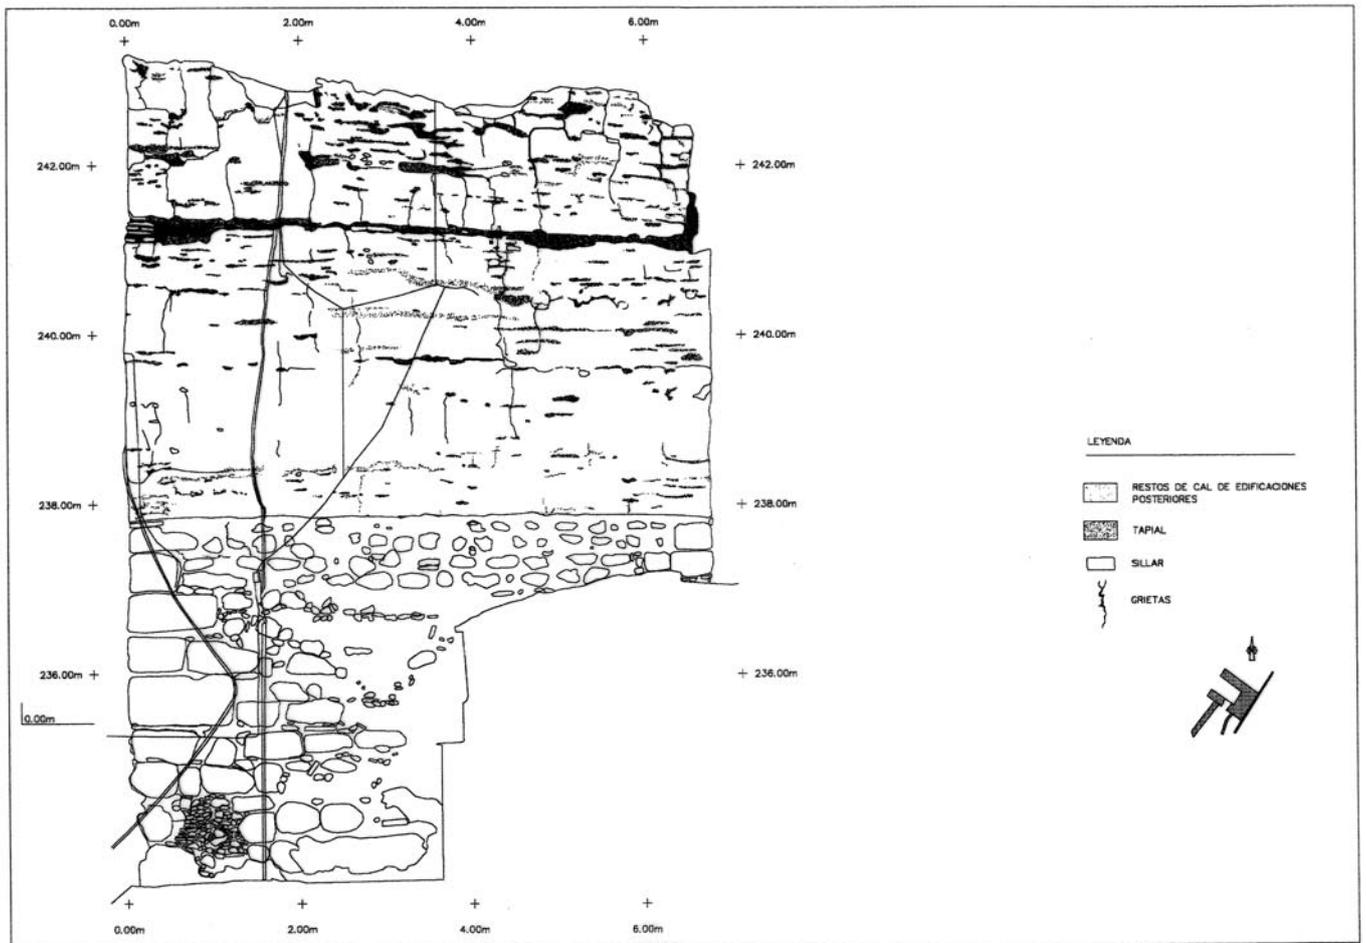
FIG. 2. Alzado este de la torre puerta.

La altura máxima conservada, en el alzado este de la torre es de 9,81 metros. Resulta imposible determinar la altura real de la edificación, ya que la cimera actual responde a un ápice de fractura que no responde al remate original. Cualquier aproximación inferencial resultaría sensiblemente arriesgada.

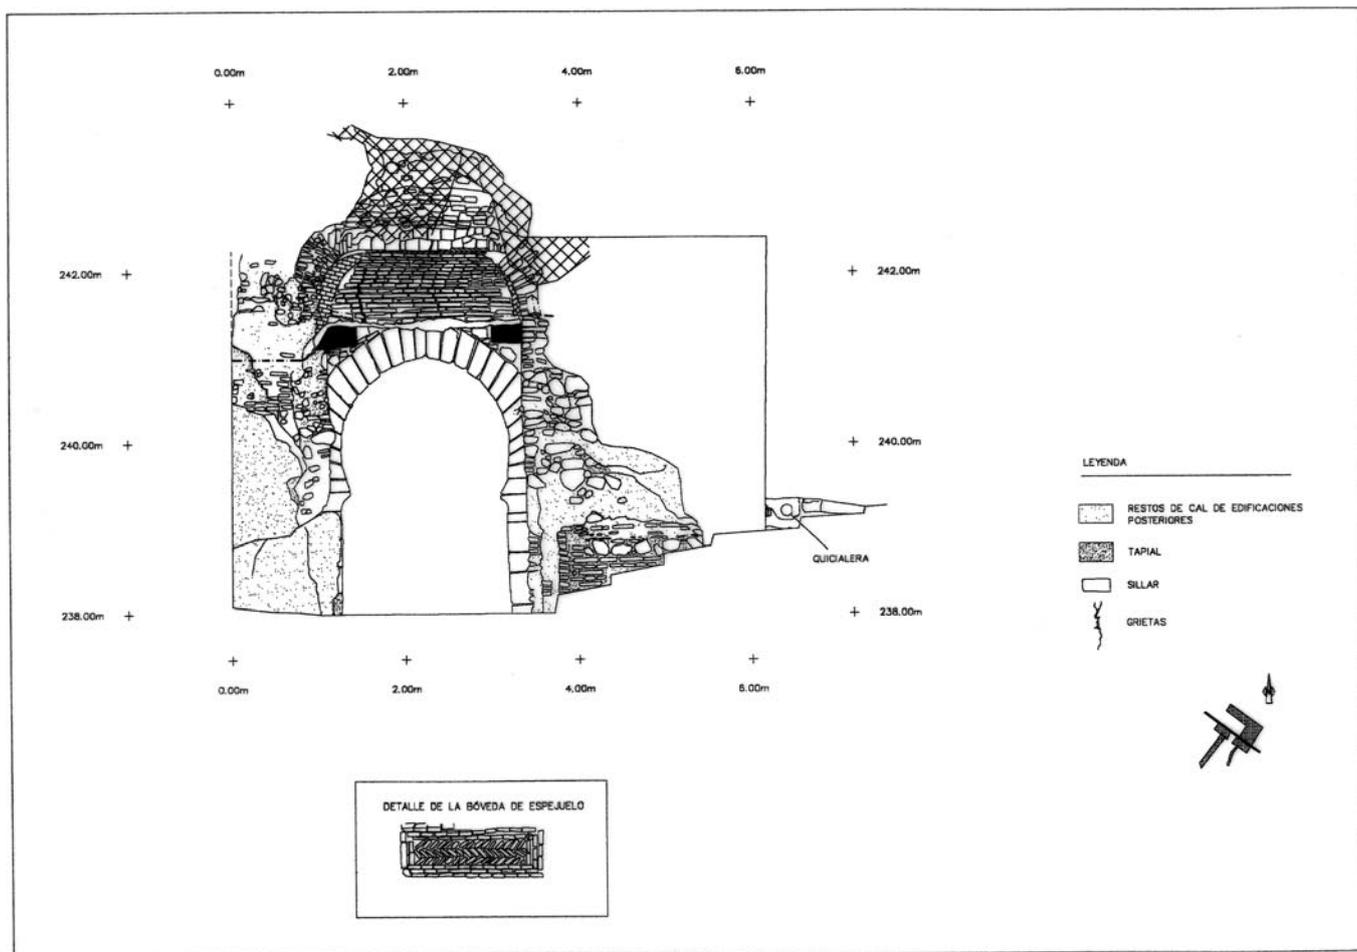
FIG. 3. Alzado sur de la torre puerta.

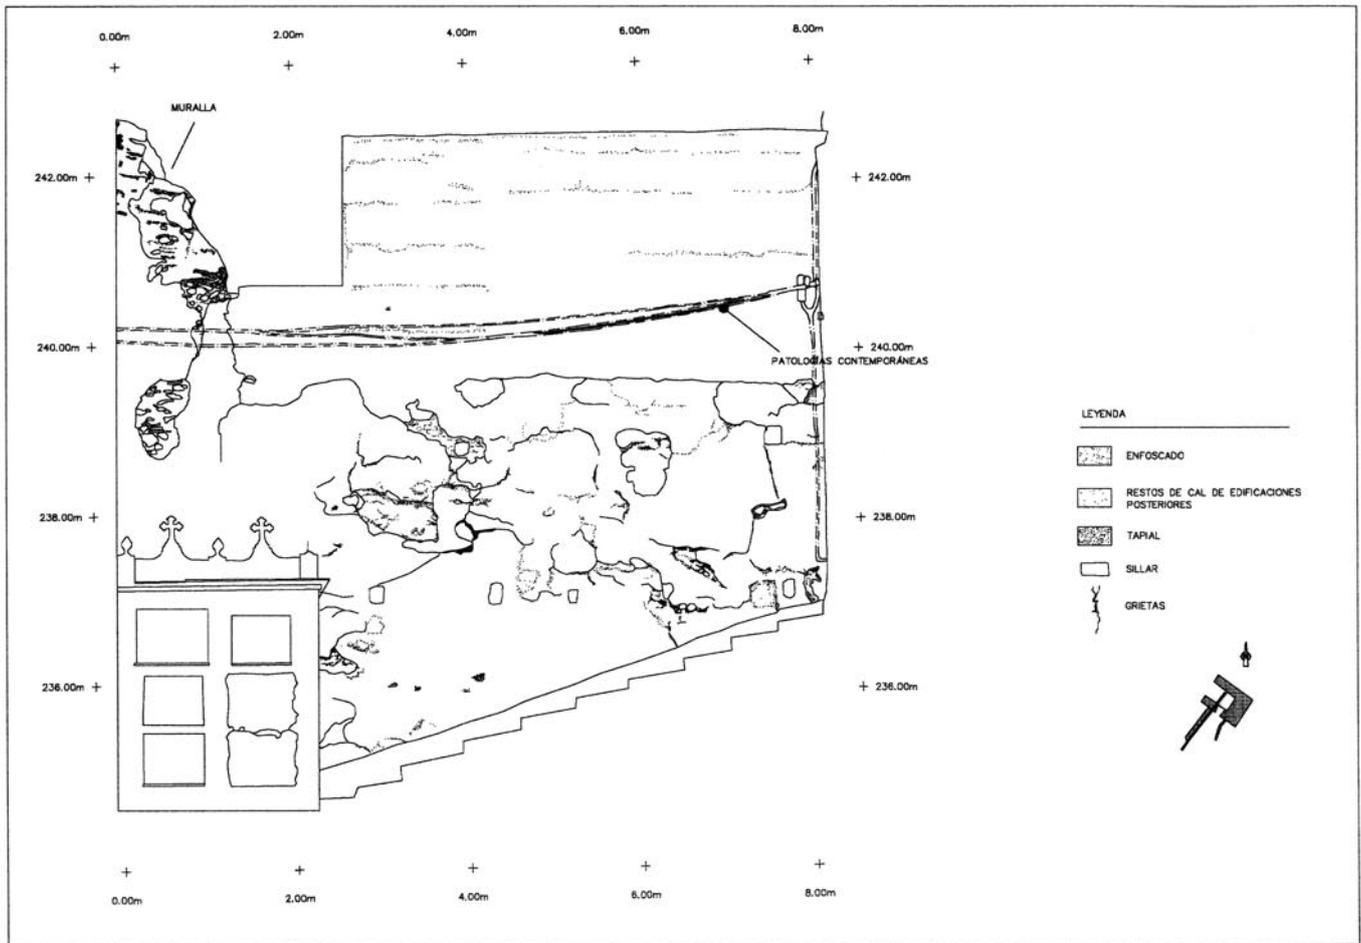
FIG. 4. Alzado sureste de la torre puerta.

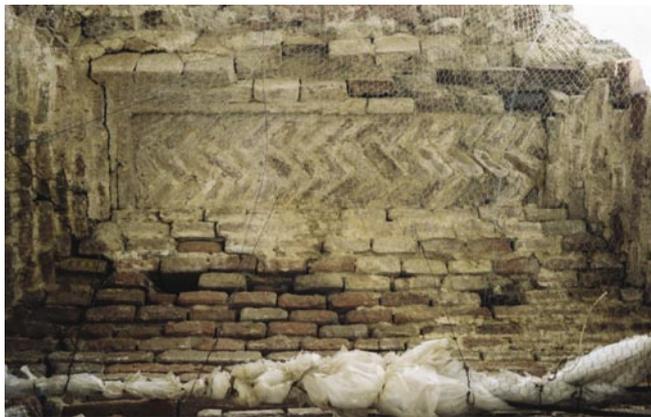
LÁM. IV. Detalle de la bóveda de espejuelo en su estado actual.

10.- Peligrosas grietas de tracción en los arranques de la bovedilla de espejuelo

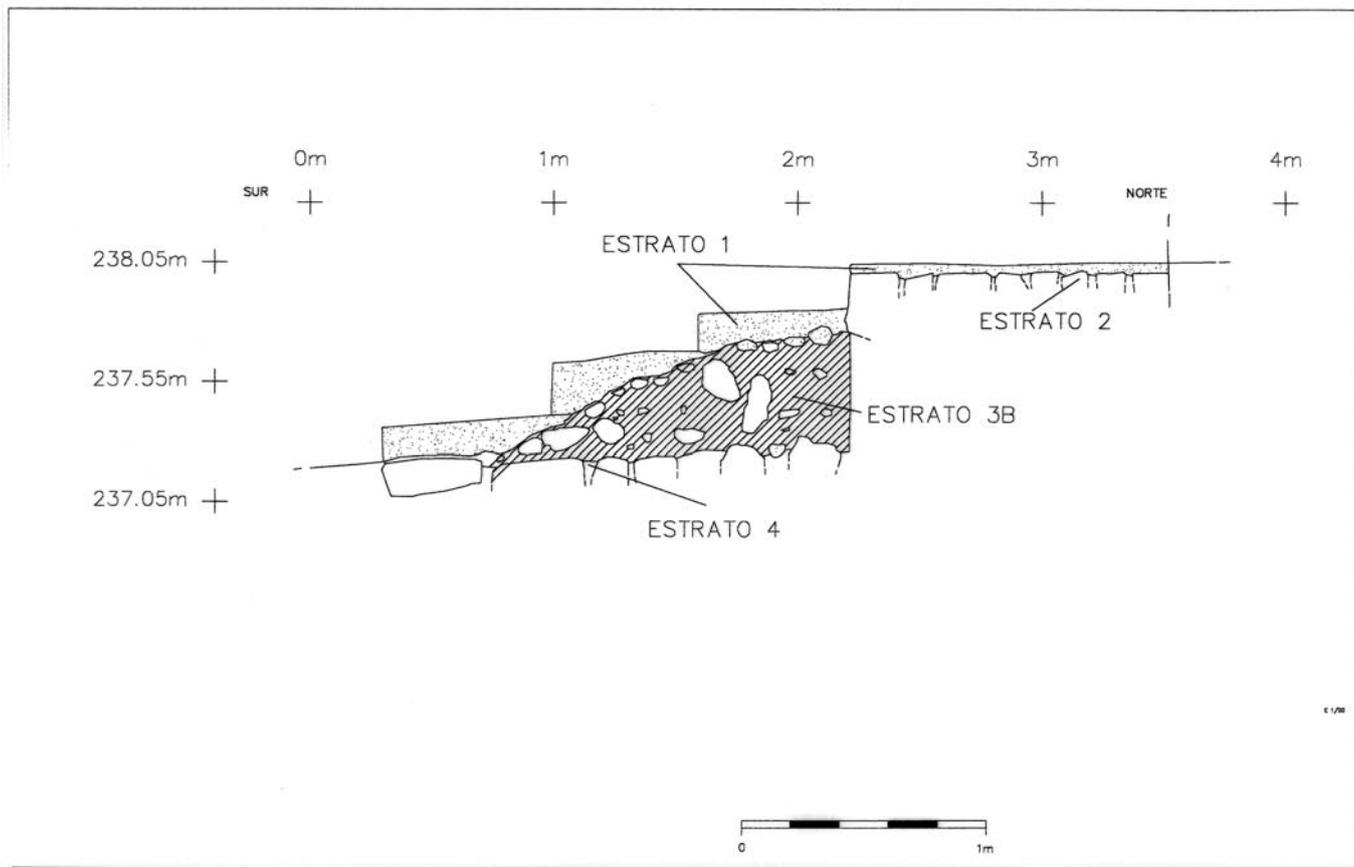
FIG. 5. Corte 1-2. Perfil oeste.

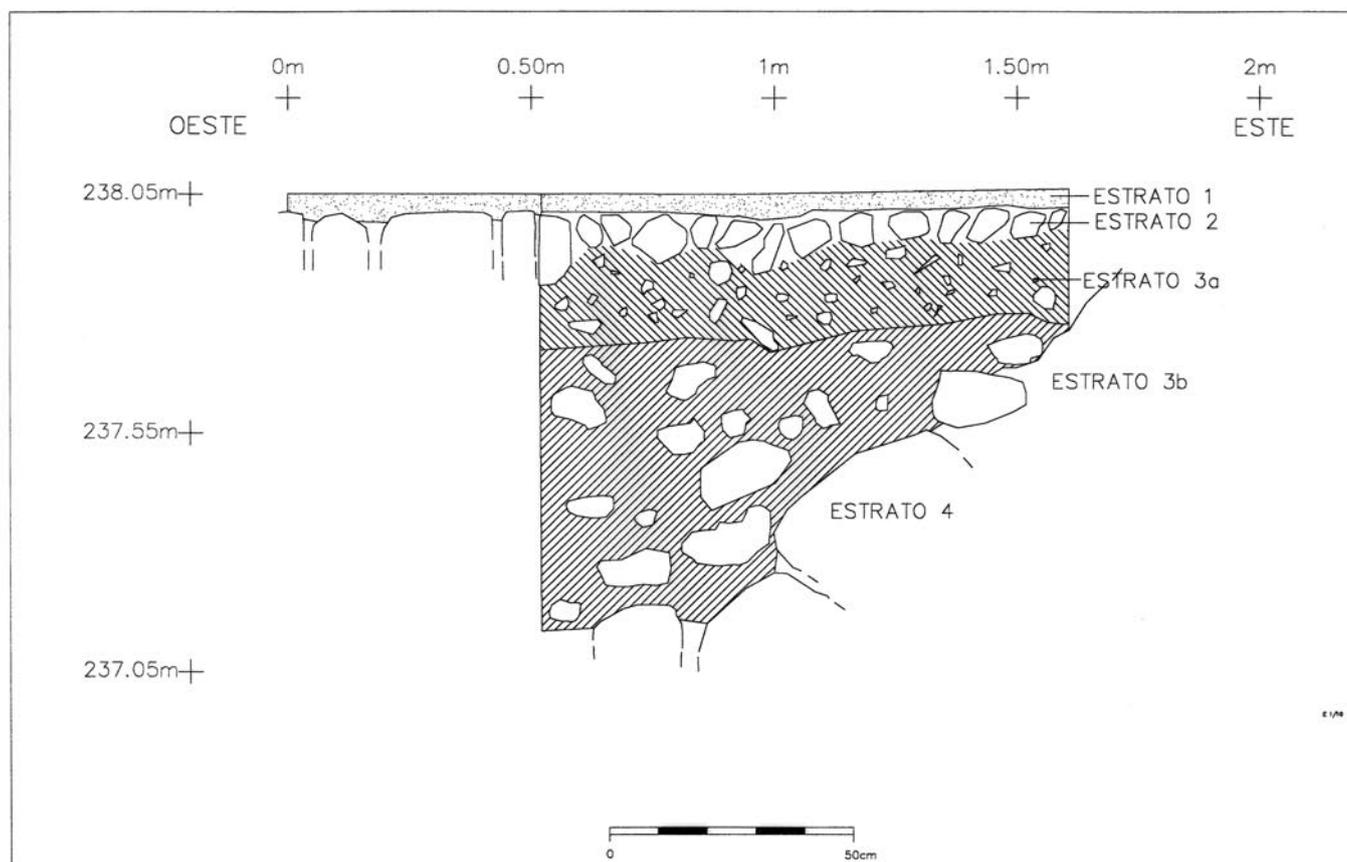
FIG. 6. Corte 1-2 perfil norte.

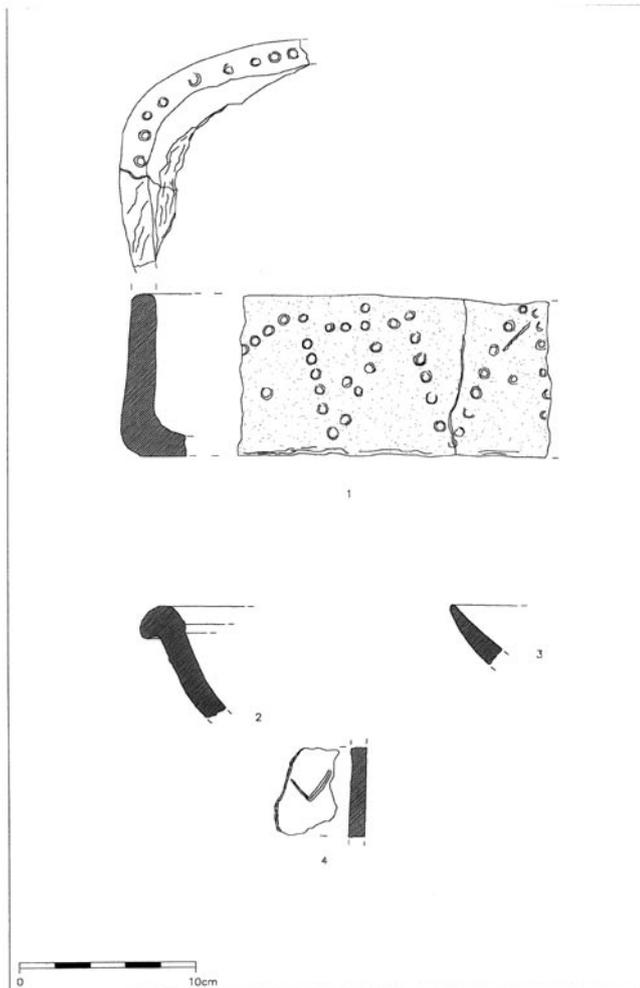
FIG. 7. Corte 1-2 materiales significativos.

pilera de planta rectangular con los ángulos redondeados (Lámina de materiales, figura 1). Se trata de cerámica de factura tosca, elaborada a mano y con un alisado interno y externo groseros. Presenta una profusa decoración, tanto la superficie apical del labio, a base de series de impresiones circulares ejecutadas posiblemente con una pequeña caña, impresiones que se distribuyen rítmicamente por el galbo externo de la pieza formando un motivo aserrado que se completa con relleno de círculos irregular y muy disperso.
