ANUARIO
ARQUEOLÓGICO
DE ANDALUCÍA
2002

INTERVENCIÓN ARQUEOLÓGICA DE URGENCIA EN CALLE ABADES Nº 11, SEVILLA

PABLO OLIVA MUÑOZ
ROSARIO HUARTE CAMBRA

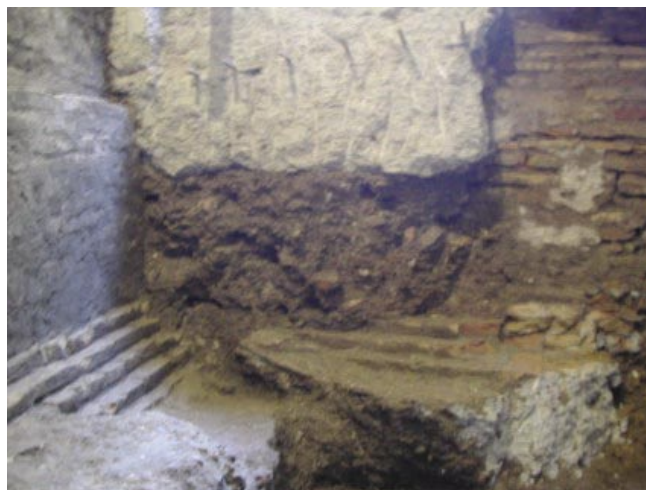
FIG. 2. Esquina noroccidental de la zona de excavación en la que se observan las unidades 26, 27 y 28.

Descripción: Refuerzo de fábrica en la esquina noroccidental del edificio. Está compuesto por una serie de pequeñas escarpas de ladrillos colocados a soga y trabados con argamasa de gran dureza

y alta concentración en cal parecida al cemento. Los ladrillos tienen unas dimensiones de 0,29 x 0,15 x 0,05 metros. Se llegan a identificar un total de cinco escarpas que se apoyan directamente sobre una capa de la misma mezcla con la que están trabados los ladrillos. Esta capa tiene un grosor irregular y se convierte en un dado en el extremo meridional de dicho elemento. Se trata de una obra tardía con la que se intentó recalzar la unión de las fachadas septentrional y occidental del edificio que parecían haber sufrido un hundimiento. La intrusión de dicha obra en la estratigrafía de este extremo del corte impide la localización de cualquier tipo de resto relacionado con los elementos más antiguos hallados en la intervención.

Descripción: Refuerzo de ladrillos y argamasa bajo la fachada septentrional del edificio (u.e. 22). Al igual que la unidad anterior se trata de un pie de ladrillos colocados a soga y trabados con argamasa de gran dureza con una importante concentración de cal en su composición. Conserva cuatro escarpas y se apoya directamente sobre una capa de argamasa que llega hasta la cota final de la obra.

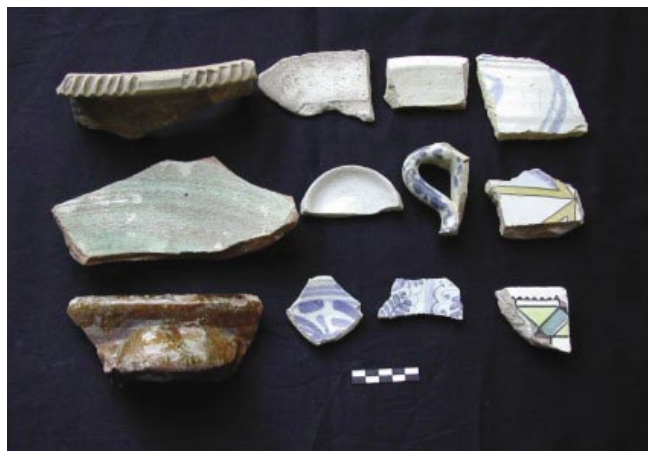
FIG. 3. Imagen de alguna de las piezas cerámicas recogidas en la unidad 2. Lebrillos bizcochado (XVII) y vidriado en verde (XV-XVI); cazuela melada (XVI-XVII); platos de la serie *Blanca lisa* (XVI-XVII); salero/especiero de la serie *Blanca lisa* (XVI); orza decorada con "dobles comas", variante de la serie *Azul lineal* (XVI-XVII); jarrito de la serie *Azul moteado* (XVI); cuenco *Azul sobre blanco sevillano* (XVII); fragmento de plato importado de origen italiano (XVII) y fragmentos de azulejos pintados policromos (XIX).

Materiales: Relleno inicial que presenta un conjunto variado que, en líneas generales, se encuadra en un único momento histórico, fechado entre los siglos XVI y XVII; caracterizado por menaje de cocina melado con restos de cazuelas y ollas, lebrillos bizcochados con ornamentación impresa en el borde, saleros/especieros esmaltados y orzas de la serie *Azul lineal*. La vajilla de mesa consta de las típicas series modernas con platos y fuentes de *Blanca lisa*, jarritos de *Azul moteado*, cuencos de *Azul sobre blanco*, de tradición italianizante, mientras que el apartado de vajilla importada registra fragmentos de platos pertenecientes a la *Serie Caligráfica genovesa*. Cerrando el depósito fragmentos de azulejos policromos pintados, de época contemporánea.

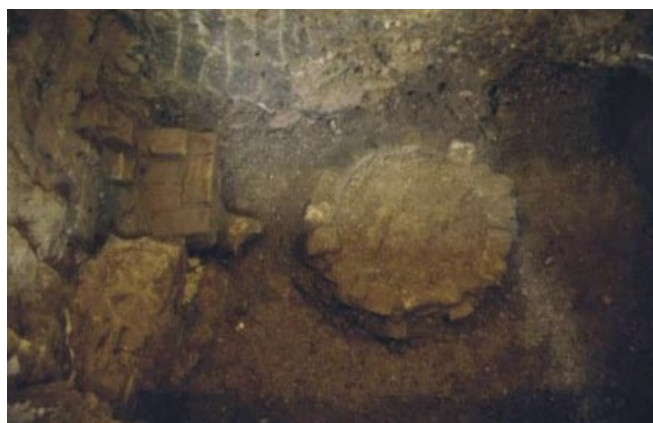
FIG. 4. Vista cenital de la mitad meridional del corte en la que se observa en el centro el pozo identificado como unidad 3 y en la esquina superior izquierda la pilastra 4 adosada al muro 6 por su extremo inferior.

Descripción: Pozo de ladrillos de planta circular localizado en el sector meridional del corte. Se trata claramente de un pozo ciego. Los ladrillos tienen unas dimensiones de 0.28 x 0.14 x 0.04 metros y están trabados con barro con algo de cal. Aunque la planta del pozo es circular su desarrollo vertical va dando un

perfil acampanado ensanchándose a medida que baja su cota. Llega hasta la cota final de obra y lo encontramos rompiendo los elementos más antiguos localizados. El diámetro mayor de esta estructura es de 1.20 metros mientras que el menor alcanza los 0.92.

Descripción: Pilastra de ladrillos de planta rectangular en la esquina suroccidental del corte. Los ladrillos están colocados siguiendo un aparejo regular a soga y tizón y trabados con argamasa de poca consistencia por su bajo contenido en cal. Los ladrillos tienen unas dimensiones de 0.28 x 0.14 x 0.05 metros mientras que la pilastra presenta una longitud de 0.65 metros. Su anchura no pudo ser detectada por localizarse justamente en el límite de la zona a excavar. Observamos claramente como se adosa a la unidad 6 y parece formar parte de una antigua cimentación.

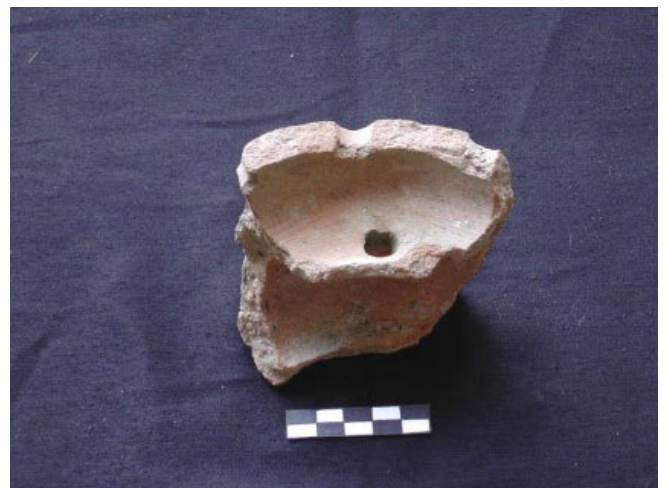
Figura 7. Anafe bizcochado de pastas rojizas perteneciente a la unidad 19. Obsérvese la disposición de las aberturas de ventilación. (Ss. XI-XII).

Los orificios de alimentación se localizan en la parte superior de la pieza y en la parrilla.

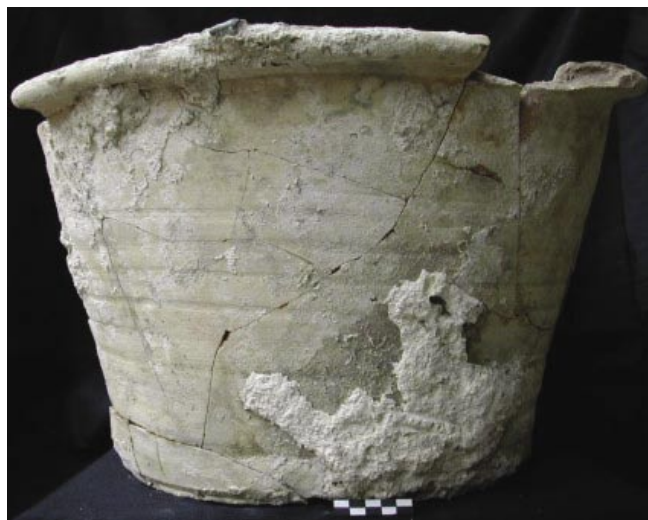
Figura 8. Tina bizcochada de mediano tamaño hallada en su ubicación original, incrustada en una solería, podemos observar como aún conserva restos de argamasa en su cara externa además de apreciarse una factura bastante descuidada. (Ss. XVI-XVII).

Descripción: Con esta unidad identificamos una tina incrustada en la solería 12 hasta quedar a ras de la misma. Parece tratarse de un apoyo para la colocación de los bacines y, por tanto, claramente relacionada con su uso como elemento de higiene. Junto con la pieza casi completa se recuperaron algunos otros fragmentos cerámicos que salieron unidos a la mezcla de cal del exterior de la misma. Tiene un diámetro de 0.45 metros.

d) *Tina*: ejemplar completo, rescatado "in situ", que se encontraba embutido dentro de una solería a la palma y funcionando como letrina, muestra abundantes restos de argamasa al exterior y una capa compacta de cal fina al interior, que rebajaba sustancialmente la profundidad inicial de la pieza, y que probablemente la impermeabilizaría. Completamente bizcochada, está modelada en pastas anaranjadas, presentando cubiertas de engobe beige en ambas caras, morfológicamente se caracteriza por disponer de borde engrosado al exterior, pared alta y recta, levemente divergente, y base suavemente cóncava.

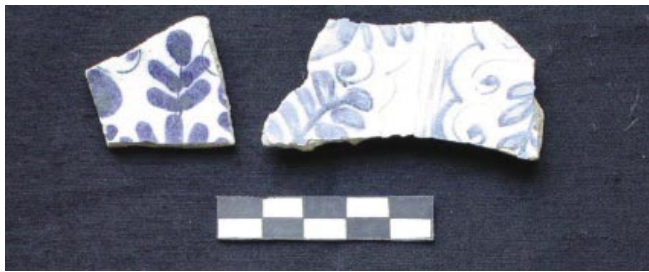
Figura 9. Serie Caligráfica Genovesa. Fragmento de platos de ala, decorado en azul y negro, con motivos florales dispuestos en metopas. (S. XVII).

- Génova (Italia): hemos localizado dos fragmentos de *platos de ala*, modelados en pastas amarillentas, presentando cubiertas de esmalte blanco brillante en ambas caras. Ambos ejemplares se encuentran decorados con motivos vegetales estilizados, dispuestos en metopas al interior, empleando diferentes tonos de azules ofreciendo un juego de clarooscuro y perfilándose el conjunto con trazos lineales en negro. Aunque habitualmente también suele ornamentarse su cara externa, sólo en un fragmento de los registrados se cumple este requisito.

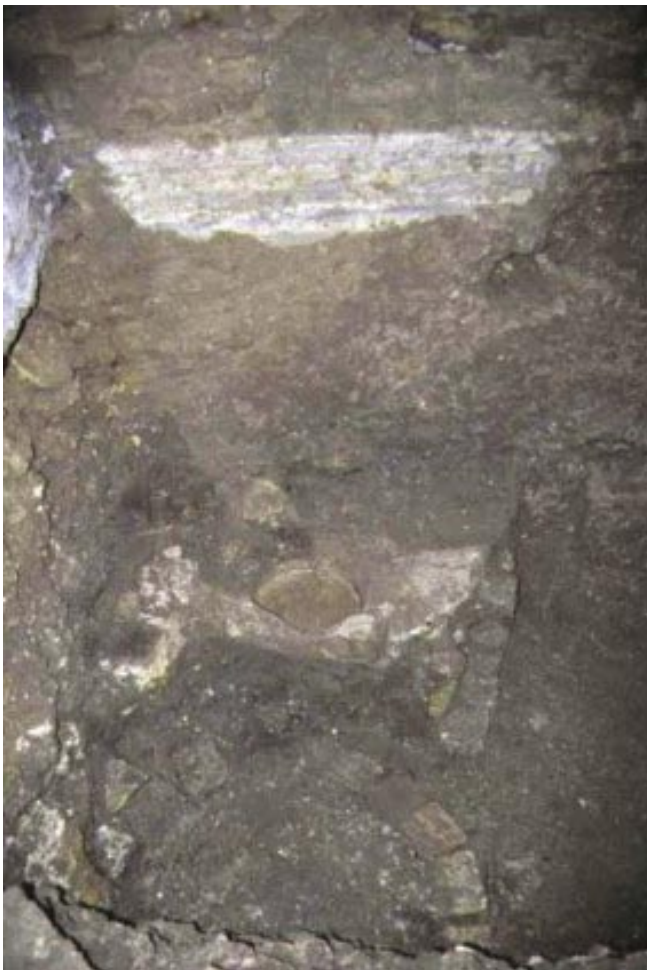
Figura 11. Restos de la solería identificada como unidad 12. En la zona central puede observarse la tina (u.e. 14) enterrada en dicha solería. No se advierte su profundidad verdadera al tener una capa de cal cubriendo el fondo de la pieza. Parece tratarse de una estructura relacionada con el aseo. Al fondo vemos el muro de fachada actual del edificio a la calle Abades, nivel de cimentación.

Descripción: Restos de solería de ladrillos asociados a la unidad 14. Se trata del mismo pavimento identificado como 16 pero cortado por su extremo este por el pozo ciego, mientras que su extremo occidental está cortado por la zanja de cimentación de la fachada actual del edificio. Tan solo queda colocado uno de los ladrillos pero se mantiene la capa de cal que les sirve de cama. El ladrillo mide 0.28 x 0.14 x 0.05 metros.

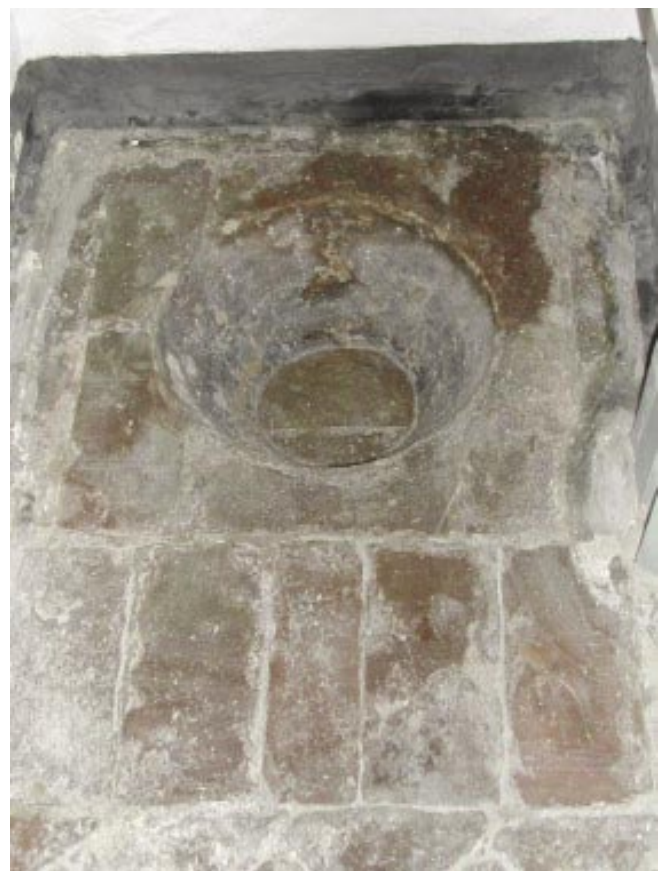
Figura 12. Tina encastrada en solería de ladrillos localizada en el Real Monasterio de Santa Clara de Sevilla. En este caso se halla en una de las celdas y funciona como soporte para colocar el bacín.

Su cercanía con la letrina y el hecho de encontrar este tipo de elementos en otros edificios nos lleva a pensar que estamos ante un elemento en clara relación con el aseo y la higiene personal, aunque no sería una letrina propiamente dicha al carecer de cualquier tipo de desagüe.
