ANUARIO
ARQUEOLÓGICO
DE ANDALUCÍA
2002

INTERVENCIÓN ARQUEOLÓGICA DE URGENCIA EN CALLE REQUENA Nº 3, TRIANA (SEVILLA)

MANUEL GONZÁLEZ SÁNCHEZ

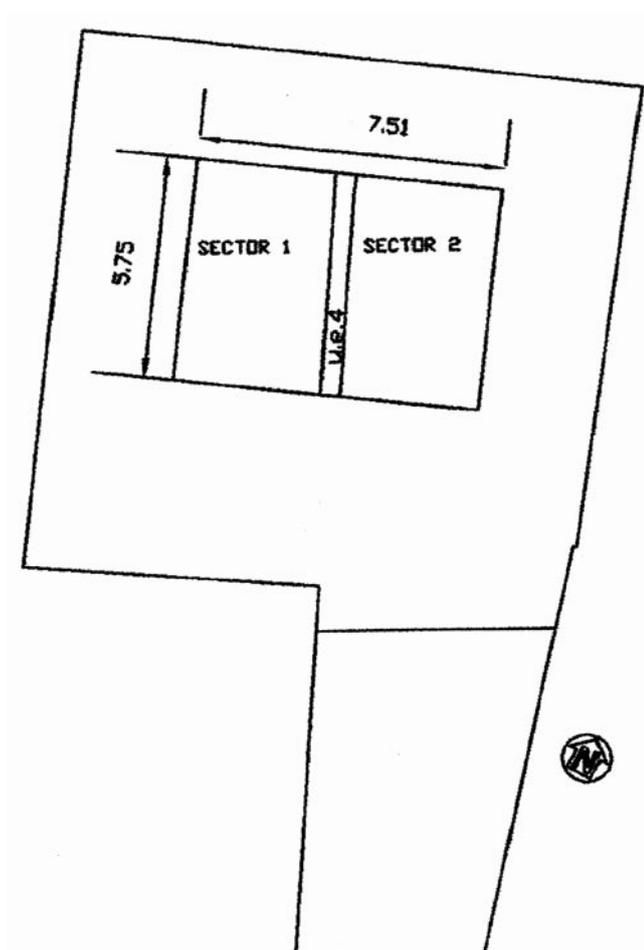
FIG. 2. Ubicación del corte arqueológico en el área del solar.

El inmueble poseía un nivel de protección Grado I de Protección Arqueológica en la Zonificación Cautelar del Plan Especial de Protección, Sector 14, Triana. Según las directrices marcadas en dicho Plan Especial, se nos instaba a intervenir un área de 43 m² (fig. 2). De esta manera, se planteó un sólo corte arqueológico de forma rectangular de 7,51 x 5,75 mts, que quedaría ubicado en la zona perteneciente al patio al ser ésta la zona más afectada por el rebaje y ya que la fachada y la primera crujía

debían mantenerse en pie. Dicho corte quedó dividido en dos sectores: Sector 1 (al oeste) y Sector 2 (al Este), aprovechando el arranque de un antiguo muro medianero (u.4) que en dirección norte a sur lo atravesaba por su mitad (fig. 2). Por último, y con carácter preceptivo, se exigía el control de los movimientos de tierras hasta que se considerase finalizado el rebaje del solar hasta las cotas previstas en el proyecto de obra en toda su superficie. Sin embargo, esta fase no se llevó a cabo al no ser avisado para dicho control, hecho que comuniqué por escrito en el registro de Delegación Provincial de Cultura de Sevilla de la Junta de Andalucía.

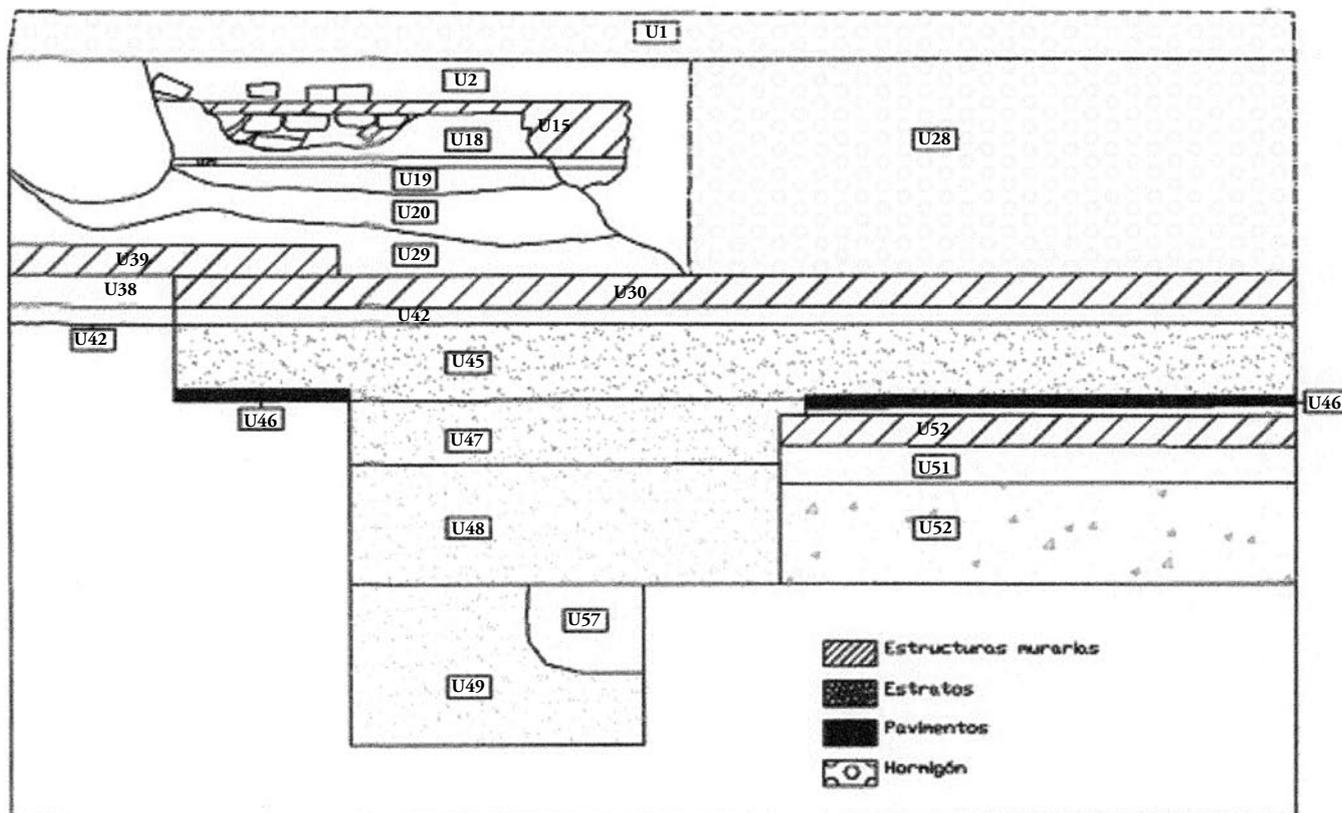
FIG. 3. Perfil noroeste.

sector 2, con el fin de agotar el registro arqueológico. Partiendo de la cota 5,60 mts s.n.m., la cota máxima de profundidad alcanzada fue de 4,88 m.s.m. (Fig. 3), sin que se agotase el registro arqueológico, y donde tuvimos que dar por finalizado dicho sondeo por circunstancias meteorológicas que impidieron el avance de los trabajos de excavación. Se corresponde este nivel con estratos limosos de origen y formación natural (u. 49) que contaba además con la presencia de numerosos ostiones, presentando una coloración marrón claro que cabe adscribir a un período de inundación y de crecida del río Guadalquivir. Triana no se encontraba protegida a estas crecidas periódicas del río, por lo que la amenaza debió ser constante. Significativas en esta centuria fueron varias avenidas que se produjeron en 1435 y 1440 que hundieron parte del caserío y que hizo que la población se refugiase en la Iglesia de Santa Ana. Sin embargo, las crecidas documentadas durante el mencionado sondeo arqueológico en el solar investigado debieron producirse posteriormente, durante el último tercio de siglo XV. Justino Matute Gavira² recoge la información de algunas que se produjeron a fines de 1485, así como otras recogidas por Ortiz de Zuñiga en 1554 y 1593. Especialmente grave pareció ser la producida en 1603 en la que se relata que:

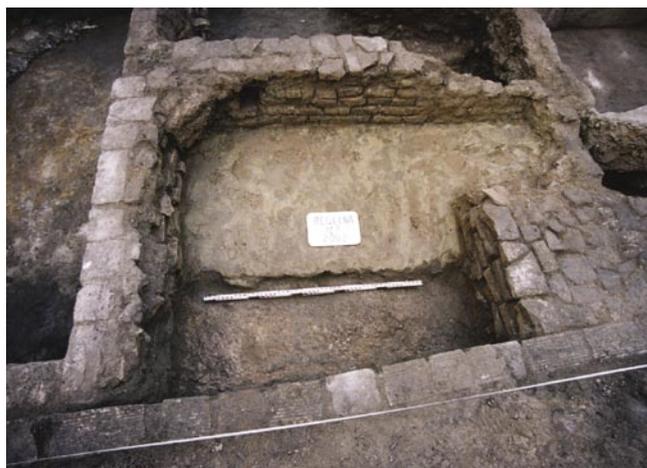
LÁM. I. Pavimento y pozo del siglo XVI.

En nuestro solar, en el sector 2 del corte estratigráfico, aparecen los vestigios de un pavimento de ladrillos de taco a sardinel (U.53) del que tan solo se conservaba un fragmento rectangular de 2,00 x 0,30 metros de su entramado, ya que el resto debió de ser reutilizado para obras posteriores. Este suelo estaba realizado a base de ladrillos de taco colocados a sardinel, lo que ofrece una mayor resistencia de peso frente a los colocados de forma plana, por ello este tipo de pavimento suele utilizarse para el viario, o espacios de cuadras o patios que deben soportar el tránsito de personas, animales y carros. La existencia del pozo u.55 asociado a este piso, así como una estructura cuya función es difícil determinar (u.56), nos lleva a pensar que en realidad se tratase de un patio o establos de una vivienda (Lám. I). Si ponemos en relación este hecho con el contexto agrícola así como las grandes superficies despobladas en el que se encuentra ubicado, podría tratarse de parte de una vivienda con un espacio dedicado a patio con establos donde guardar las bestias y el utillaje de labranza.

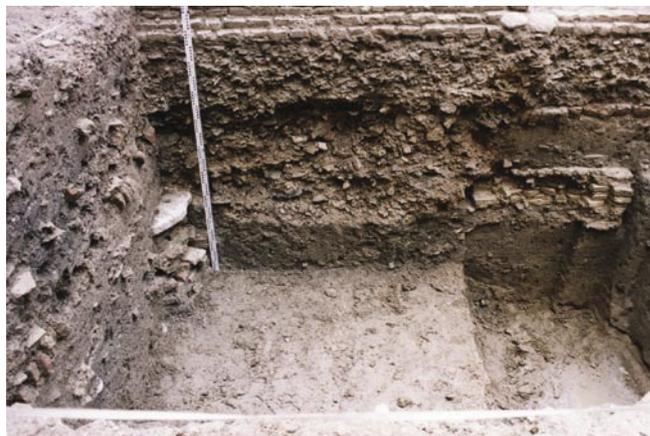
LÁM. II. Pileta con restos de arcilla.

En el sector opuesto, aparece una pileta o balsa para la depuración de arcillas (u.17) (Lám. II) realizada a base de ladrillos retacados. Los muros poseían una leve inclinación hacia el interior de la pileta para que el contenido se depositara correctamente en el interior. Se han encontrado paralelos en otras piletas aparecidas en las intervenciones realizadas en c/ Antillano Campos, 30 y Pureza nº 44⁶ fechadas a partir del siglo XVI, aunque la aparecida en el transcurso de nuestras investigaciones es más tardía, como se desprende de su situación estratigráfica y el material cerámico asociado a estos niveles.

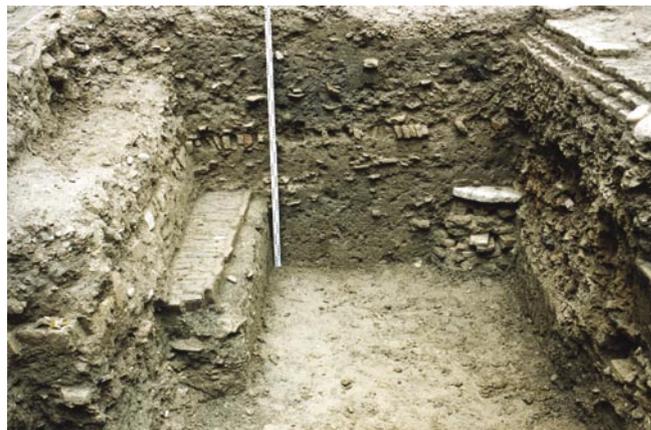
LÁM. III. Testar, U.32 y U.27.

centración de estructuras en el sector 1 del corte arqueológico, al contrario que en el sector 2 donde éstas se caracterizan prácticamente por su ausencia. Tan sólo destacar al Sur del sector 2, la existencia de una gran zanja (u. 32) (Lám. III) excavada en el terreno destruyendo todas las estructuras anteriores, entre ellas el pavimento u. 30, alcanzando una cota máxima de profundidad de 6,07 mts. s.n.m., correspondiente a niveles de principios del siglo XVI. En su interior se vertieron piezas cerámicas defectuosas, piezas auxiliares de la actividad alfarera (como birlos, atifles...) y gran cantidad de arcillas y hollín, lo que nos está indicando su funcionalidad como "testar" de un taller alfarero cercano. Sus dimensiones aprensibles eran de 2,60 mts de longitud por 0,60 de ancho, aunque se adentraba en el perfil y bajo el muro medianero u.4, por lo que sus medidas caben suponerse mayores. La potencia total de este vertido era de 1,05 mts, dando como resultado varios cientos de kilos de desecho. El material que contenía eran piezas cerámicas con todo tipo de defectos (de cocción, de decoración, roturas, etc...) correspondiéndose con el corpus cerámico típico sevillano del siglo XVIII. La tipología cerámica era muy variada existiendo platos, tacitas, cuencos, etc... lo que convierte esta unidad en una fuente de estudio de gran importancia, no ya sólo de cara a un estudio formal o tipológico, sino también para conocer los procesos de fabricación de estas piezas. Por su situación estratigráfica, así como por el material que contenía este vertido ha sido fechado en la decimotava centuria.

A este segundo nivel de alfar habría que adscribir un segundo vertido en el testar (u. 27) (Fig. 4) que se deposita sobre el anterior (u.32) colmatandolo. El color del relleno es amarillento y la tipología cerámica es más reciente que la encontrada en el relleno inferior, por lo que cabe adscribirla al siglo XIX. (Lám. III)

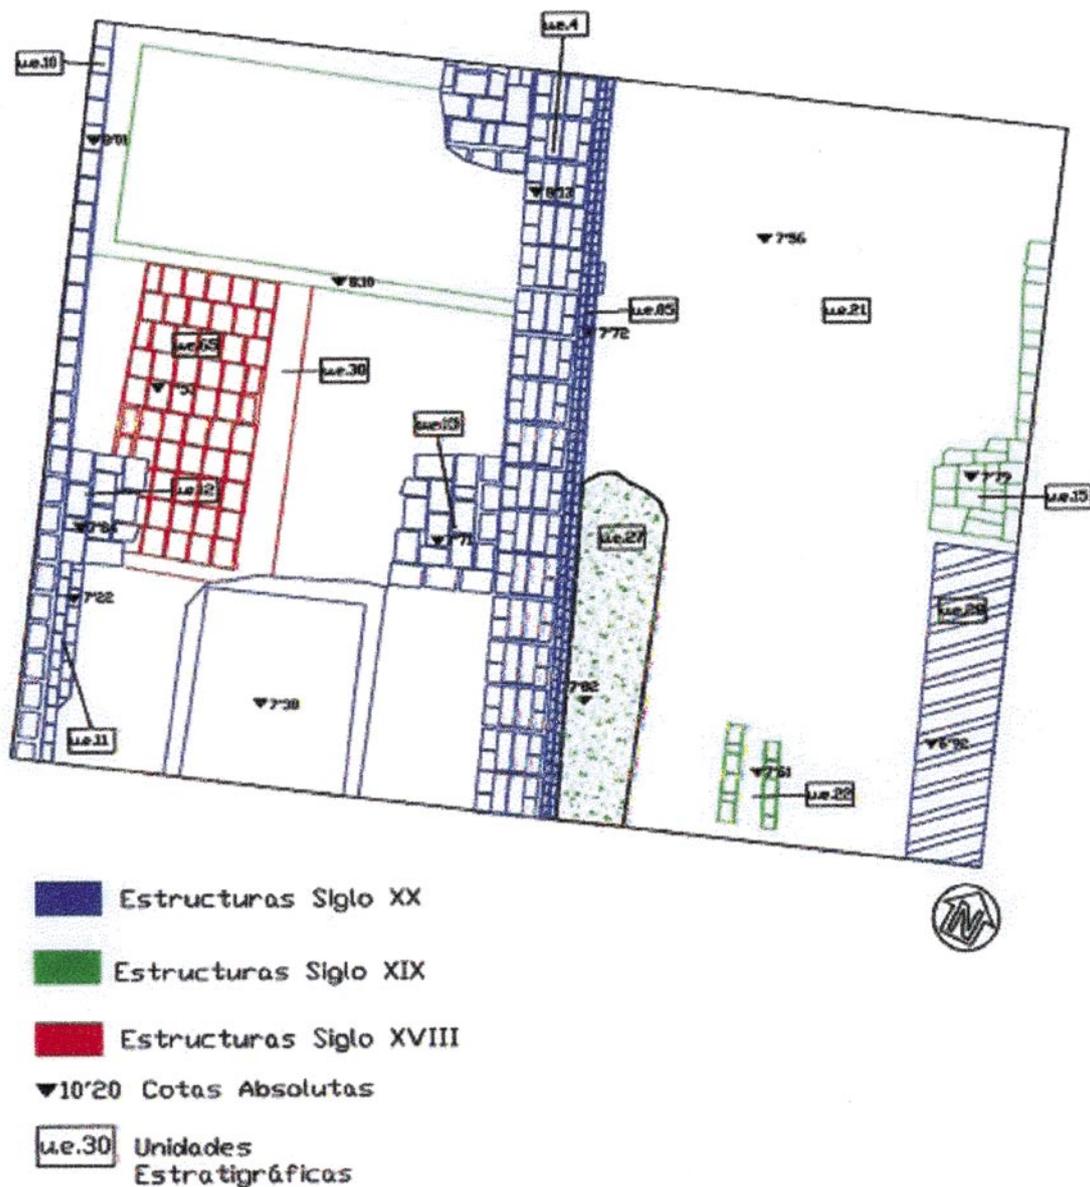
FIG. 4. Planta del corte arqueológico con estructuras modernas y contemporáneas.

lizada en calle Betis nº 19⁷, que fue fechada en el siglo XVIII. Ambas piletas coexistieron funcionando conjuntamente hasta el fin del alfar a comienzos del siglo XX, ya que la balsa u. 17 se encontraba repleta por un vertido de arcilla que era posterior a su amputación y adosamiento a la pileta u. 6 (Fig. 4).

En 1919 se construye una nueva vivienda de dos plantas, de la que hoy se conservan la fachada de ladrillos de estilo Regionalista y la primera crujía. Poseía un muro de ladrillos (u. 4) (Fig. 4) que atravesaba el patio aproximadamente por su mitad y del que también se ha conservado su doble zapata (u. 5) de idéntico

Esta transformación también dejó su impronta en la estratigrafía y en las estructuras emergentes. El muro u.4 que atravesaba el patio es derribado hasta prácticamente sus cimientos y cubierto por una losa de hormigón (u.1) que cubrirá todo el área del patio sellando así todos los estratos y estructuras anteriores. Así mismo, se erigen unas estructuras vinculadas a las caballerizas como bebederos para los caballos que se construyen en la medianera NW con la finca vecina. Pero lo más destacable, por la repercusión que tendrá en la estratigrafía será la construcción de dos pilares de hormigón para sostener una techumbre que ocupaba la mitad oeste del solar, y cuyos cimientos (u.3 y u. 13) (Fig. 4)

también de hormigón y de forma cúbica (1'05 x 0'90 x 0'40) se presentan como construcciones muy destructivas de estructuras y estratigrafía, alcanzando una cota máxima de profundidad de 6'65 mts s.n.m.
