NUEVAS ESTRUCTURAS ROMANAS DE CARÁCTER MONUMENTAL EN *CARMO*: I.A.U. EN EL SOLAR Nº 20 DE LA C/ HERMANAS DE LA CRUZ DE CARMONA (SEVILLA)

JUAN MANUEL ROMÁN RODRÍGUEZ.
JACOBO VÁZQUEZ PAZ

Resumen: Se exponen a continuación los resultados de la I.A.U. realizada en el inmueble nº 20 de la c/ Hermanas de la Cruz de Carmona. Durante dicha intervención se documentó parte de un edificio romano de carácter monumental, fechado en el primer tercio del siglo I d. C., y diversas estructuras anexas asociadas al mismo.

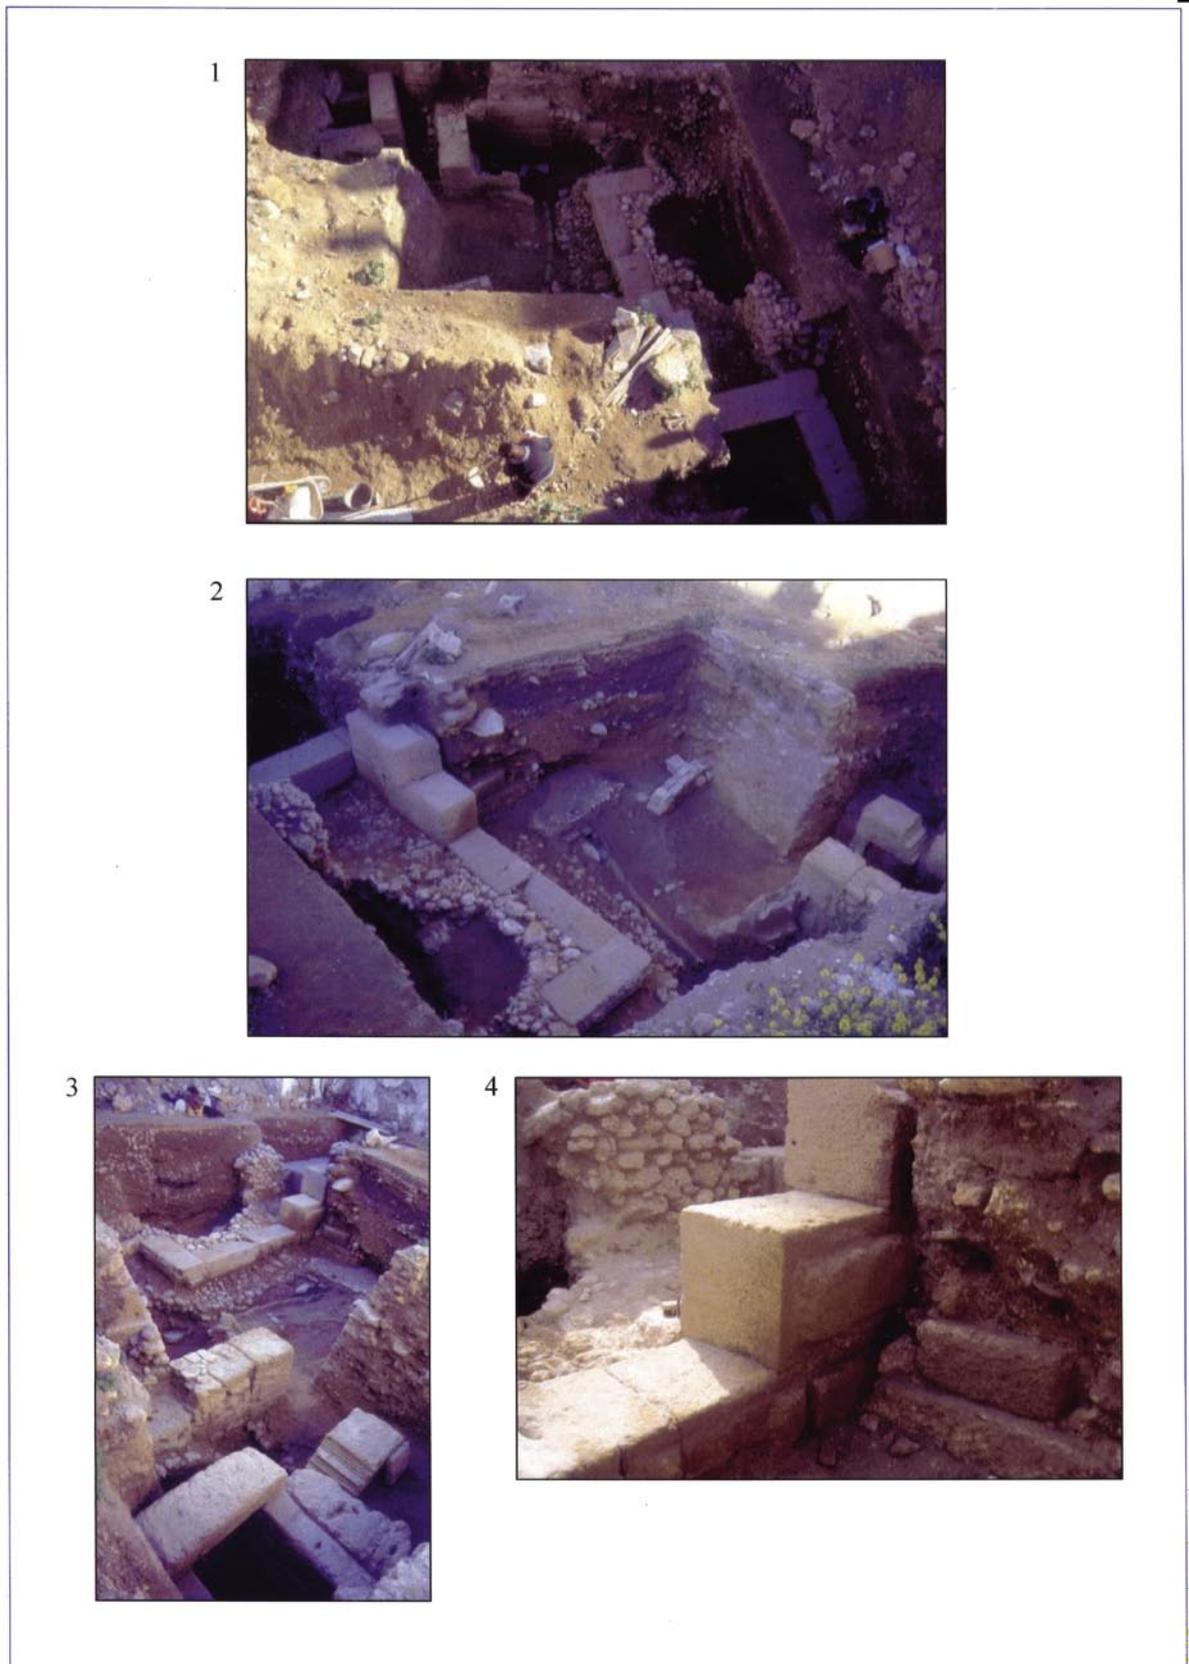
LÁM. I. 1. Vista aérea CD: A y C; 2. Vista Este; 3. Vista Norte; 4. Detalle UE: 35.

altura original. Desarrollándose hacia el norte de la plataforma se disponen una serie de estructuras anexas que parecen enmarcarse en un espacio abierto, exterior al edificio, pero relacionado con el (Lám. I). Entre estas estructuras se encontrarían un pozo de

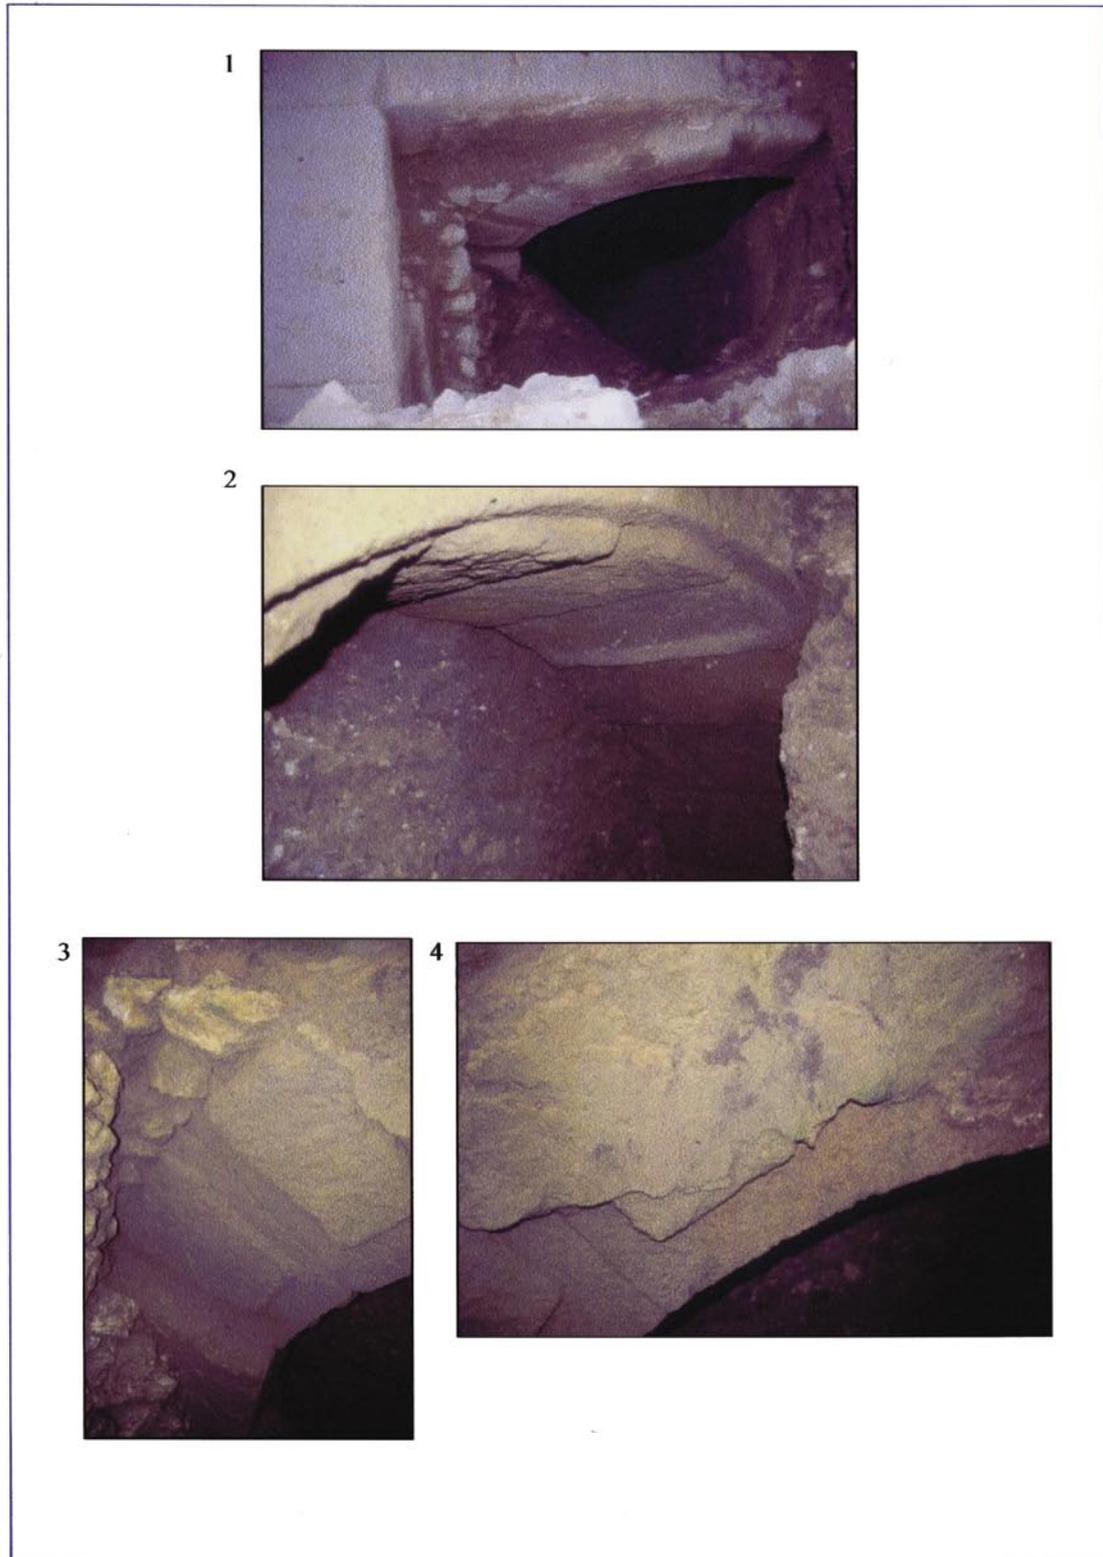
LÁM. II. 1. Arco aspecto general norte; 2. Almohadillado del intradós; 3. Sotabanco y dovelas inferiores extremo este; 4. Detalle del enlucido sobre el almohadillado exterior.

o fragmento de mármol) de pequeño y mediano tamaño trabadas con tierra. El grosor de esta zapata llegaba a sobresalir de la rasante exterior del paramento desde 0,60 m hasta 1,30 m. Entre el escaso material cerámico hallado en la zapata se encuentra un fragmento de *Terra Sigillata* itálica fechado a partir de Tiberio. En el extremo suroeste la cimentación repetía el mismo esquema bajo el muro oeste del saliente; una zapata (UE-93) de piedras alcorizas, dispuestas en la zona inferior en talud que se apoyan directamente sobre el alcor. Bajo la prolongación del paramento, una vez acabado el saliente hacia el norte, se dispuso un arco de medio punto (Lám. II) con el objetivo de salvar una fosa de grandes dimensiones abierta con anterioridad en la roca base, y así evitar un asiento diferencial en la cimentación. El arco (UE-91) construido con dovelas de sillar se conservaba intacto, aunque sólo pudo ponerse al descubierto algo más de su mitad este, ya que el otro extremo se encontraba bajo el medianero oeste del inmueble. Sí pudo documentarse el intradós completo al vaciar la capa de relleno que lo colmataba.

En el plano de arranque la longitud del arco es de 2,58 m, siendo desde ahí su altura hasta el intradós de la clave de 1,30 m. El arco actuaría como zapata del muro UE-35 en este punto, presentando unos 20 cm más de anchura que este en las caras. Las dovelas, de piedra alcoriza, se encuentran almohadilladas tanto en el intradós como en las caras frontales, y sus dimensiones son de 1,05x0,88x0,59 m. El sotabanco o apoyo del arco, se resuelve en ambos extremos uniendo dos dovelas de menores dimensiones

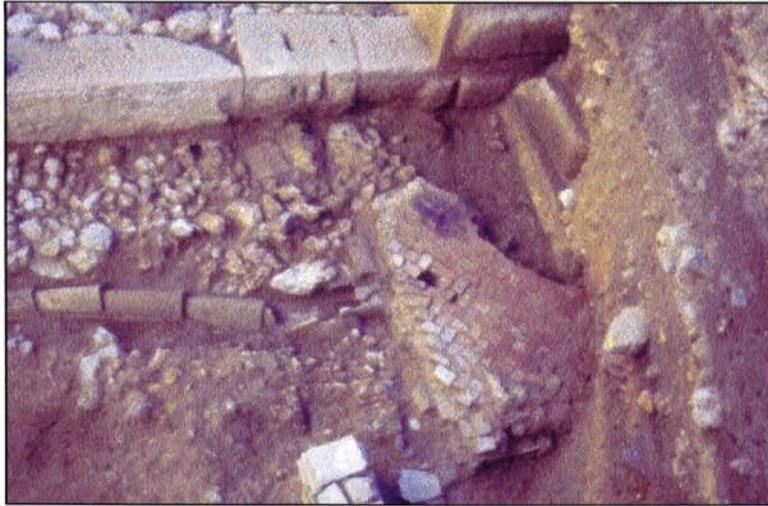
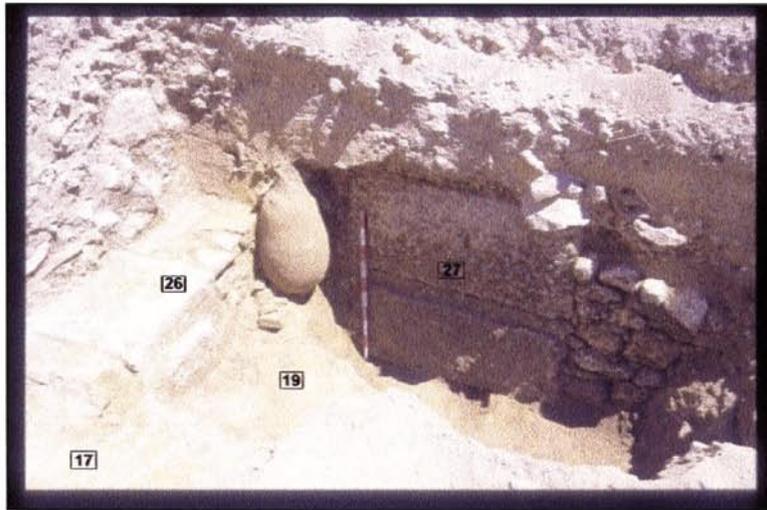
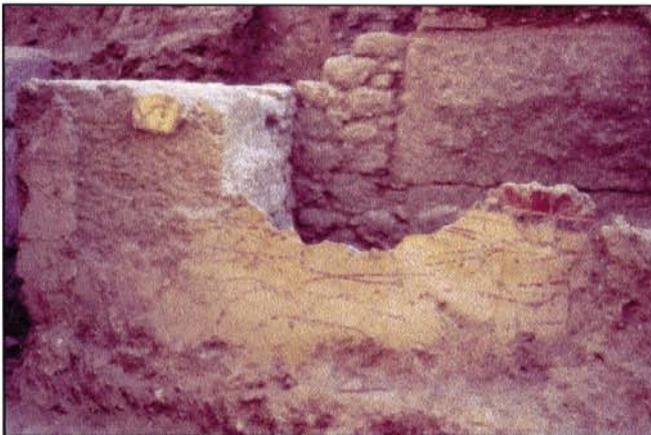
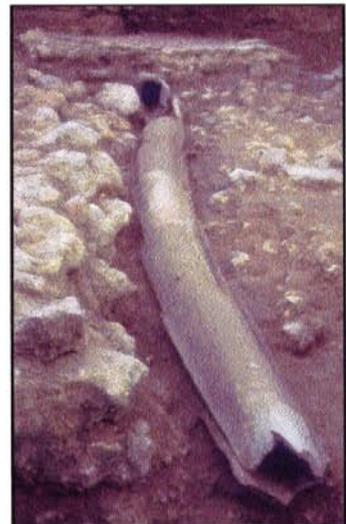
LÁM. III. 1. Aspecto general estructura hidráulica; 2. Anfora in situ; 3. Detalle

En la esquina que formaban los muros UUEE-26 y 27 apareció un ánfora *in situ* dispuesta en vertical directamente sobre la capa de tierra roja que actuaba como pavimento. En el interior del ánfora, a la que sólo le faltaba el borde y una de sus asas, se conservaban numerosas semillas de cereal, principalmente trigo. Esta pieza se encontraba envuelta por la capa / muro UE-19, por lo que es difícil saber si bien entre el muro de tapial y los muros UUEE-26/27 quedaba una estrecha cámara en la cual se almacenó el ánfora y que posteriormente el derrumbe parcial de la estructura de tapial la sepultó, o bien si fue depositada con intención constructiva. El hecho de que en el interior del ánfora se conservara trigo podría inclinarnos a pensar que la primera hipótesis fuera más posible, sin embargo, por las características del relleno, no era fácil diferenciar el muro del posible derrumbe. Otra posibilidad es que el ánfora hubiese sido enterrada intencionalmente al depositar el relleno, quedando al exterior sólo la boca, y utilizándose como contenedor subterráneo en principio de cereal. Esta posibilidad implicaría un escalonamiento en los niveles de suelo, coincidiendo este segundo con la cota del remate de fragmentos de régulas del muro UE-26. Aunque a esa cota los niveles romanos se encontraban más alterados por fosas y zanjas posteriores, parece difícil que no se hubiese conservado ninguna evidencia de esta superficie.

El sumidero conectaba directamente con la tubería UE-41 (Lám. III), que discurre con un trazado algo curvo en sentido este/oeste. Presenta pendiente hacia el este, donde conectaría

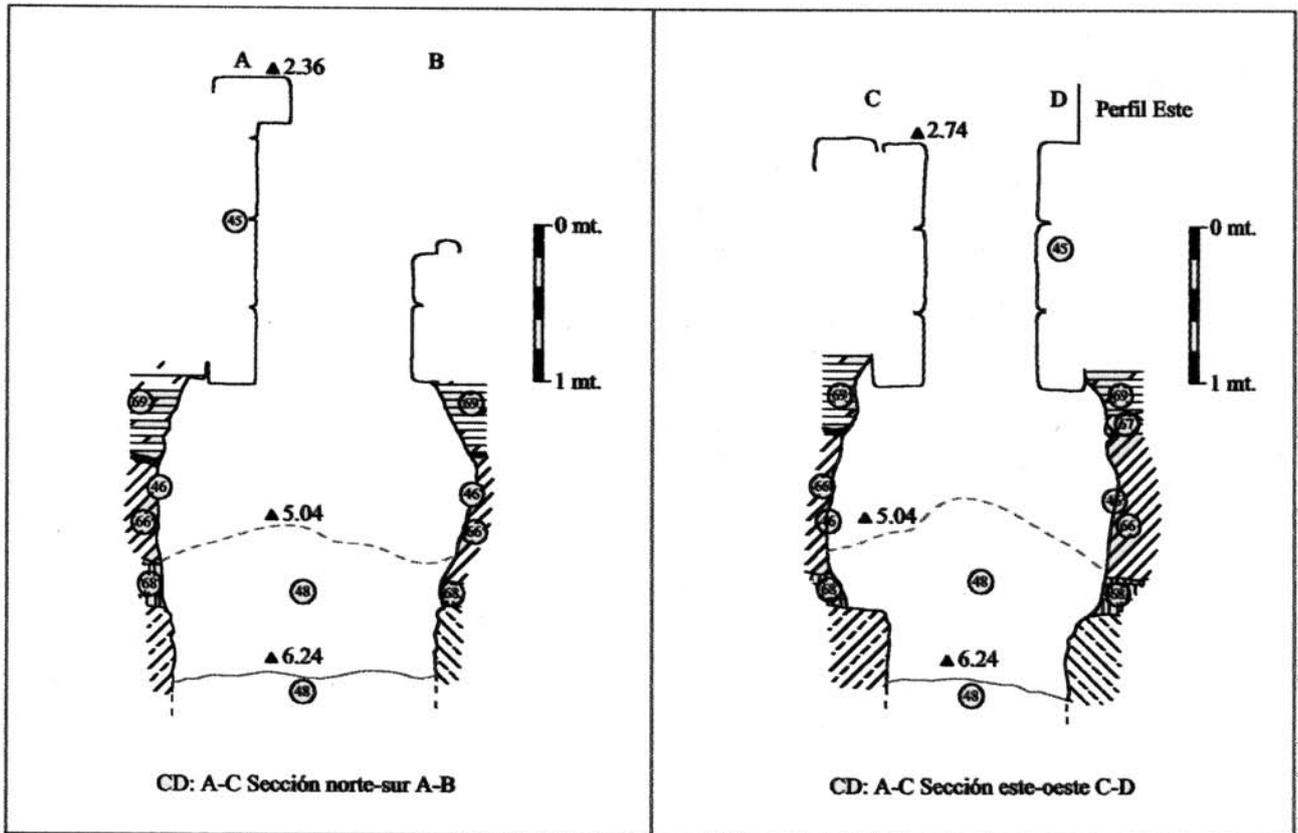
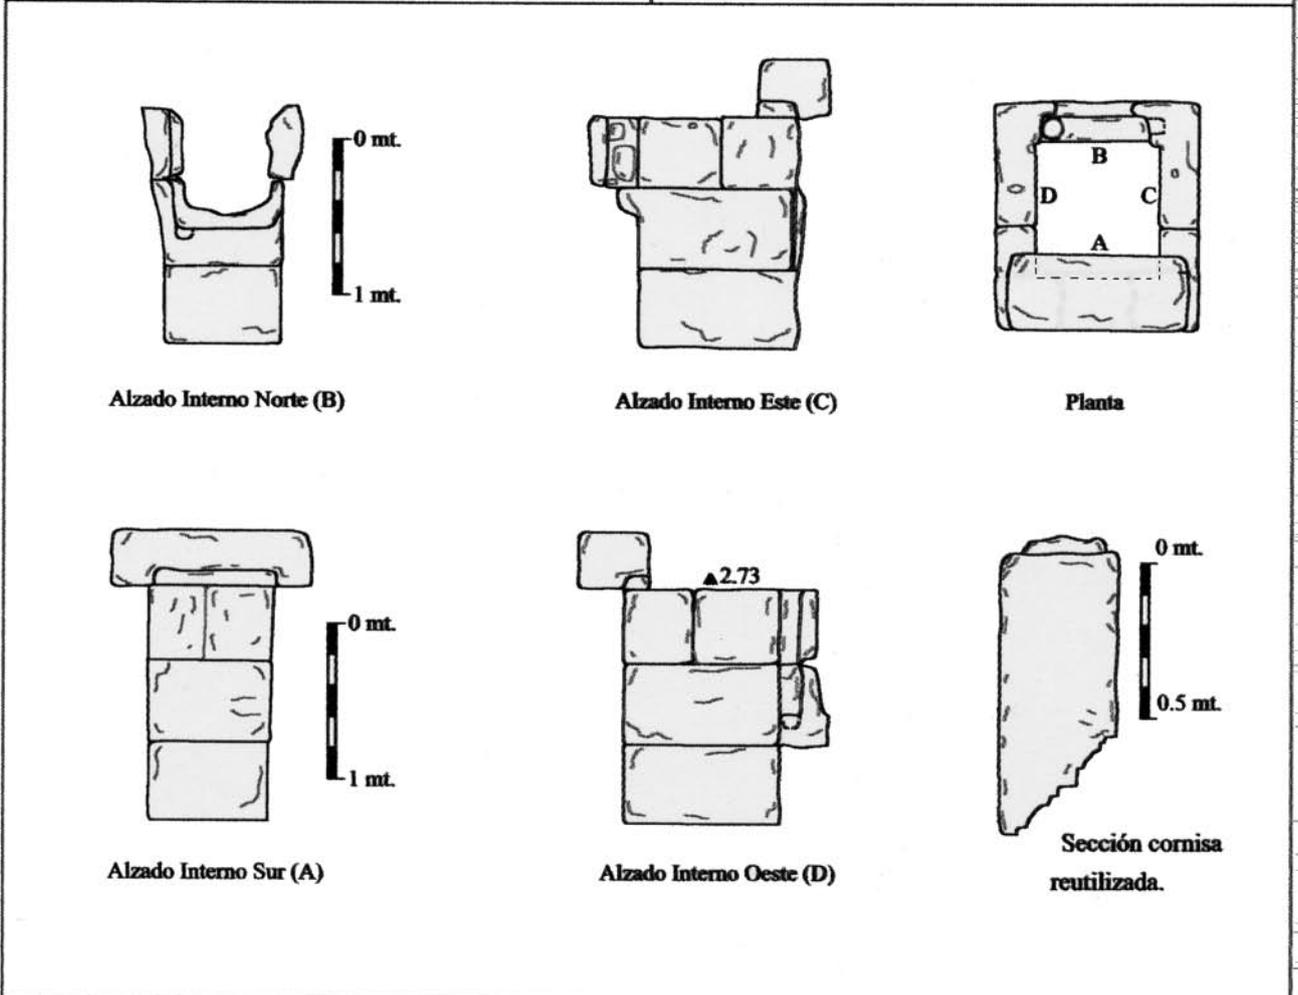
FIG. 6. Secciones y alzados internos del pozo monumental en CD: C.

En la zona central de la cuadrícula C, sobre la canalización de régulas y el muro de cimentación UE-56, se localizó una pieza completa de cornisa (UE-58). Dicha pieza (Fig.6) estaba labrada sobre piedra alcoriza y presentaba almohadillado en su extremo interior. Las dimensiones son de 38 cm de altura, 55 cm de anchura, 95 cm de longitud total, contando 5 cm de almohadilla y 32 cm de longitud de la zona moldurada (Fig. 6). Esta cornisa había sido reutilizada, pues se encontraba alineada con el muro UUEE-26/19 y nivelada mediante fragmentos de ladrillos y piedras alcorizas dispuestas bajo su cara inferior. En ningún caso se

La rosca del pozo (UE-45) se encontraba sólo presente en la zona superior de la fosa, presentando planta rectangular y dejando un espacio interior de 74x97 cm (Fig. 6). Para la construcción de la misma se emplearon losas de piedra alcoriza de 35 cm de grosor, 50 cm de altura y en torno a 1 m de longitud, que se disponen en seco formando tres hiladas superpuestas. Las losas tienen forma de “L” para componer las esquinas, siendo evidente que fueron talladas *ex professo* para esta estructura. Las que forman la cara norte habían sido además preparadas para encajar una puerta lateral, dejando un vano de unos 55 cm de anchura por unos 80 cm de altura hasta el cierre superior del pozo. En el extremo oeste de la losa inferior del vano, existía un rebaje circular, de 10 cm de diámetro por 10 cm de profundidad, destinado a encajar el gozne de la puerta. Tallados en los laterales de estas losas se habían abierto varios huecos para el anclaje del posible marco y el cierre. Por otro lado en sus caras norte se había dejado un resalte que actuaría de tope, indicando con claridad que la puerta abriría hacia el interior de la rosca. Sobre la zona sur de la rosca se había dispuesto, a modo de cubierta, un sillar que presentaba unas dimensiones de 1,20 m de longitud, 50 cm de anchura y 40 cm de altura. En su cara inferior se habían rebajado con bastante precisión 8 cm en toda la superficie que coincidía con el hueco del pozo. Es bastante probable que otras dos piezas de estas características y dimensiones se adosaran paralelamente a la anterior, cerrando completamente la cara superior de la rosca, y dejando la puerta lateral como único acceso al pozo. Estas dos piezas presentarían

el mismo rebaje en la cara inferior, que posiblemente habría que relacionarlo con la apertura de la puerta y el embellecimiento del aspecto interior del cierre superior. Sin embargo estas piezas habían desaparecido, y en su lugar se había encajado a propósito, sellando definitivamente el pozo, parte del cuerpo de un capitel corintio de grandes dimensiones (UE-70) y piedras relleno los pequeños huecos restantes. El capitel (Lám. V.5) estaba tallado en calcarenita local y presentaba una altura de 64 cm. La puerta lateral de la rosca había sido igualmente sellada encajando un tambor de columna de forma transversal (Lám. IV). El tambor, tallado también en calcarenita y acanalado, presentaba unas proporciones algo más reducidas que el capitel, por lo que no proceden de la misma columna. Entre el tambor y la zona inferior de la puerta lateral, sobre la que se había depositado desde el exterior una capa de arena lavada (UE-49), había quedado un espacio sin colmar que parecía conectar con un hueco cubierto con tégulas. Aunque de gran interés este hueco no pudo ser documentado pues se encontraba situado muy cerca de la cimentación de uno de los muros conservados de la edificación demolida. Por tanto desconocemos si estaría relacionado con la estructura romana o bien si formaría parte de una estructura posterior. La posición algo más elevada del nivel de la puerta con respecto a la superficie exterior donde se depositan las capas de sedimentos arenosos, además de la puerta en sí, parecen descartar que el pozo sirviera como colector de un alcantarillado fabricado con una cubierta de tégulas. Tampoco se observan bajo la puerta ni en el interior de la rosca señales de erosión, concreciones calizas, revestimientos hidráulicos, ni parece que la estructura en sí pudiese estar destinada a un uso de este tipo. Tampoco es muy probable que un pozo de agua (suponiendo que la fosa hubiese alcanzado el nivel freático) se encontrase cerrado en la zona superior de la rosca, accediéndose al mismo para la extracción del líquido desde una estrecha puerta lateral. En el interior del pozo, y previamente al sellado superior de la rosca, se había depositado una capa de sedimentos (UE-48) que no lo había llegado a colmar completamente quedando algo más de dos metros en hueco (Fig. 6).

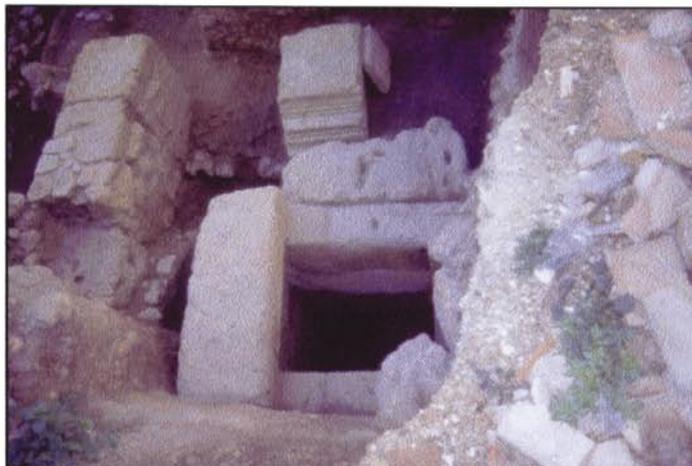
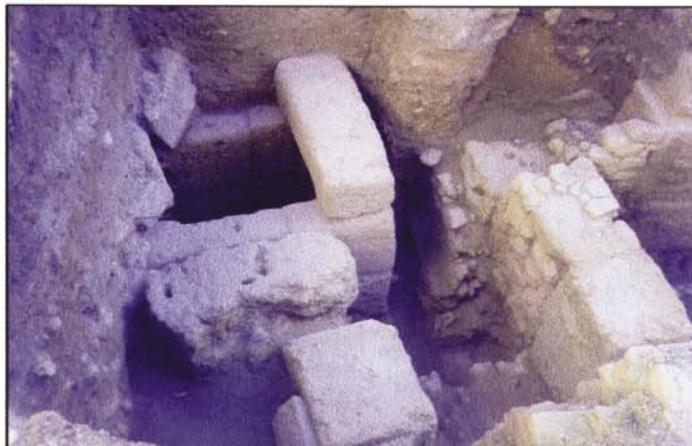
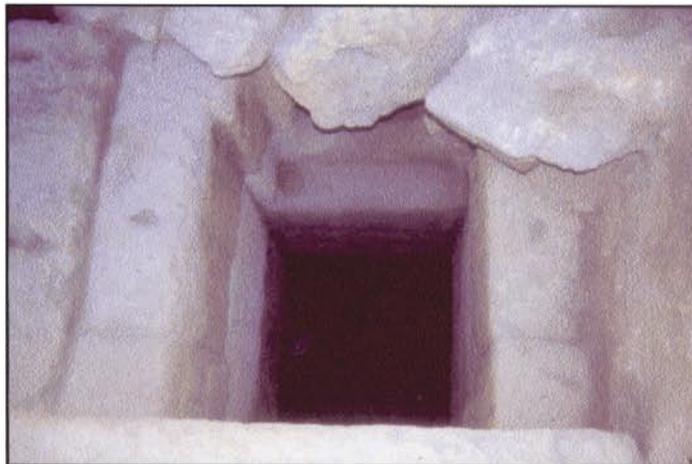
LÁM. IV. 1. Pozo monumental vista norte; 2. Vista Oeste; 3. Detalle vano.

En la zona este de la cuadrícula C se documentó una estructura de tipología similar a un pozo, que presentaba una rosca de excelente factura y buen estado de conservación. Para la construcción de este “pozo” se excavó una gran fosa (UE-46) de aproximadamente 2 m de diámetro por una profundidad documentada de 3,40 m (por motivos de seguridad no se vació por completo), llegando a perforar la roca base. La fosa tenía planta rectangular en la zona superior, coincidiendo con la rosca, tendencia circular y sección acampanada en la zona media, coincidiendo con los rellenos previos y sección cilíndrica en la zona donde perforaba el alcor (Fig. 6). Al exterior la excavación del pozo había arrasado parte de la estructura de *opus signinum* UUEE-43/44 (descrita en el apartado de *estructuras anexas*) que pertenecía a la primera fase constructiva, por lo que este posiblemente se ejecutara en la segunda. El trazado de la canalización de *regulae* UUEE-29/94 de la segunda fase, se curva hacia el noroeste en las proximidades del pozo previsiblemente para no coincidir con este. Esto parece indicar que ambas infraestructuras se realizaron durante la misma fase o bien que el pozo fue construido en una intermedia a las dos detectadas.

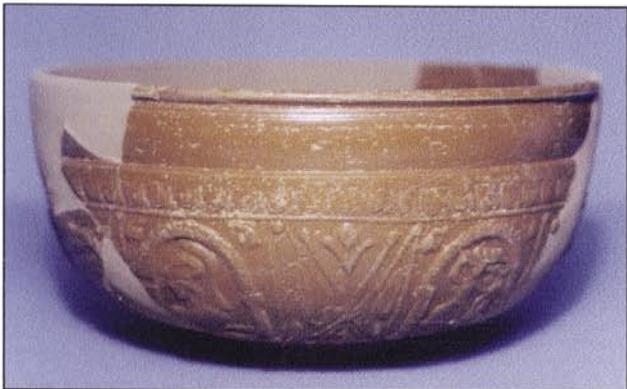
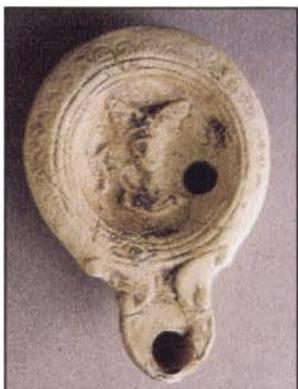
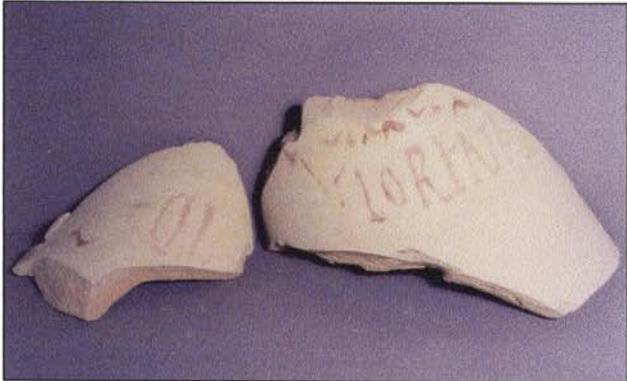
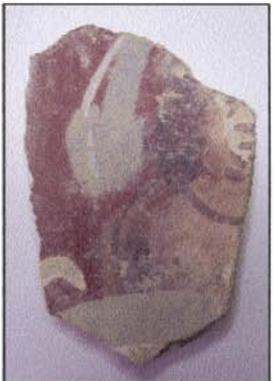
LÁM. V. 1. T.S.Sg Drag. 37 con representación de Roma y Hércules; 2. Lucerna con representación de Mercurio; 3. Titulus pictus sobre ánfora; 4. Estuco con representación antropomorfa; 5. Capitel corintio UE: 70; 6. Llave romana.

La primera capa de sedimentos en depositarse tras el abandono de las estructuras fue la capa UE-17, que se documenta en casi toda la zona excavada cubriendo gran parte de las estructuras descritas (Fig. 2). Esta capa, generada en gran medida por el derrumbe de los alzados de las estructuras, se compone principalmente de tierra de color amarillo, muy compacta, homogénea y con abundantes nódulos de cal. Presenta una alta densidad de materiales asociados, principalmente de tipo constructivo como fragmentos de ladrillos, ímbrices, argamasa, *signinum*, *laterculi*, enlucidos y tégulas, entre estas últimas se recuperó una con un *oculus* en la zona central. Eran muy numerosos los fragmentos de enlucidos asociados a esta capa, entre los que se recogieron algunos con motivos vegetales y con representaciones de figuras humanas de buena factura. También se recuperaron clavos y objetos de hierro, numerosos fragmentos de vidrio y varias agujas y punzones de hueso completos. El material cerámico se encuentra también densamente representado, con fragmentos de *terra sigillata* itálica, gálica, hispánica y clara (Fig. 7), cerámicas de paredes finas, *pondus* y lucernas. Entre estas últimas se encontró la mitad de una de volutas en la que se conservaba una marca en relieve con la letra M. También se encontró gran parte de un vaso de *terra sigillata gálica* decorado con representaciones de Roma y de Hércules luchando con la Hydra (Lám.V.1).

Sobre el extremo suroeste de la estructura UE-35, en la zona del arco, se depositaron también varias capas de sedimentos durante el proceso de abandono-derrumbe. Estas capas presentaban buzamiento hacia el norte, ya que se generaron por el derrumbe de parte del alzado de la estructura sobre la cara norte de su base. De estas la primera en depositarse fue la UE-89, con tierra de color marrón, textura arenosa y que contenía gran cantidad de material constructivo procedente del derrumbe de las cubiertas como tégulas e ímbrices, además de numerosos fragmentos de *signinum*. Entre el material cerámico asociado se recuperaron varios cántaros semicompletos que se habían fracturado *in situ*, así como *terra sigillata* hispánica y algunos *pondus*. También se encontraron clavos de hierro y fragmentos de vidrio. Sobre la capa anterior se depositó otra (UE-88), también con tierra de color marrón y textura arenosa, que contenía una gran cantidad de fragmentos de enlucido que procederían del alzado de los muros. Asociados a esta capa también aparecieron fragmentos de tégulas, ímbrices, ladrillos, mármol, clavos de hierro, cerámica de cocina y *sigillata*. Sobre la capa UE-88 se depositó la UE-87, de composición muy homogénea y compacta, color amarillo y textura arcillosa. Esta capa, que prácticamente no presentaba materiales asociados, debió generarse por el derrumbe de alguna estructura fabricada con ladrillos de adobe. De idénticas características a la capa anterior se documentó otra (UE-82) que se había depositado en el espacio existente entre el muro UE-84, la cara interior del paramento de sillares UE-35 y directamente sobre la capa de albero compactado UE-82. Esta capa, al igual que la anterior, presenta escaso material asociado entre el que se recuperó una lucerna de volutas completa con la representación de Mercurio (Lám. V.2).
