ANUARIO
ARQUEOLÓGICO
DE ANDALUCÍA
2002

DE CÁRCEL DE CABALLEROS A CORRAL DE LAS HERRERÍAS. LA CASA DE LA MONEDA DE SEVILLA

ANA ROMO SALAS
MERCEDES ORTEGA GORDILLO

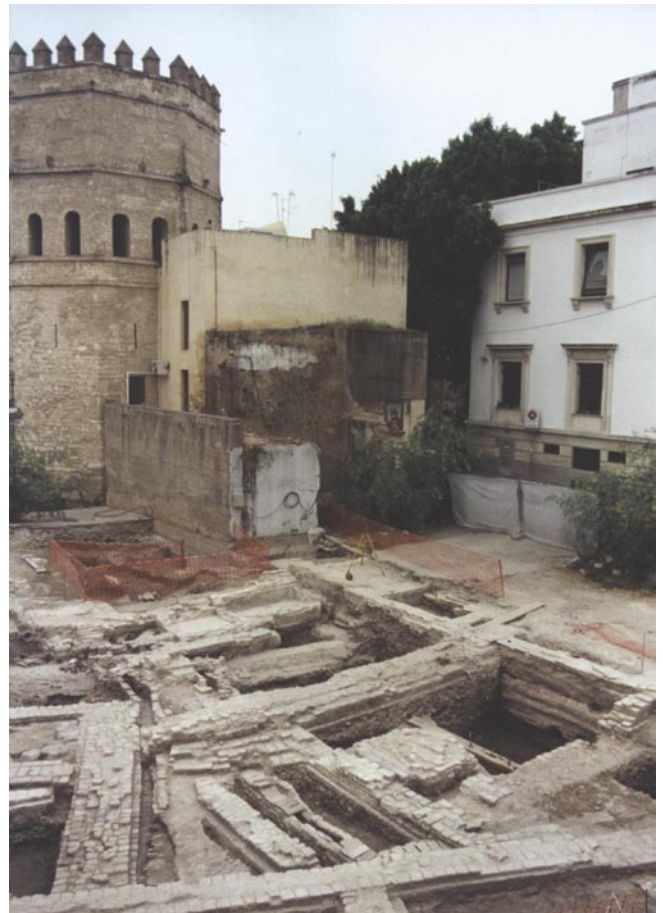
LÁM. IV. Alta densidad de estructuras adosadas al lienzo norte del recinto islámico.

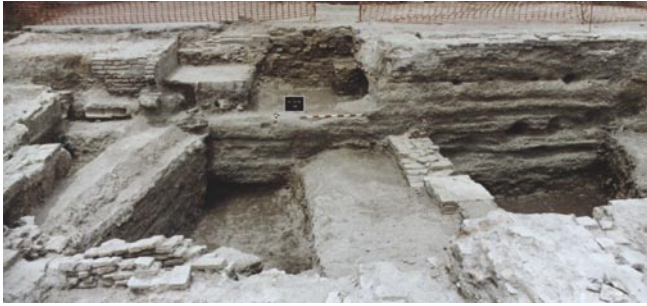
LÁM. V. Vista parcial de la muralla septentrional; portillo inicial y estructuras de los siglos XVI y XVII.

El Portillo de la Muralla. Solucionado el drenaje, se procede a empedrar la antigua calle Santander y a elevar el suelo del Postigo del Carbón, para frenar la entrada de las aguas hacia la ciudad. Como reflejo de esta cota, tendremos en la intervención la adecuación de la apertura realizada en la muralla, que no solo tendrá que dar cabida a la atarjea 307, sino que tendrá que acondicionar la entrada al Corral de las Herrerías según la nueva cota establecida en el exterior. Inicialmente efectúan una primera apertura de sección en U, de 4,20 m. de ancho por 1,25 m. de profundidad, que hemos de imaginar como un vano de la muralla emergente. Introducidos los saneamientos: atarjeas 307, 429, fístula de plomo, canalización de atanores u.c. 305, etc., se procede a realzar la cota, vertiendo los rellenos o uu. dd. 465 y 456. Sobre estos vertidos de obra se dispondrá la solería. El pavimento 400 es el que se dispone cubriendo este pasillo a través del portillo de la muralla; está diseñado en tres paños: el central, de ladrillos a sardinel, enmarcado por líneas maestras; y los dos tramos laterales trabajado a la palma, sin orla alguna. Presentan cierto buzamiento hacia el eje central, siendo las cotas laterales de 9,14 m. y la central de 9,09 m. Flanquean sendos muretes laterales: el 399 y el 74; ambos enlucidos y pintados en sucesivas capas de los más variados colores. Ya a finales del s. XVI, el Corral de Segovia parece que debió tener un acceso independiente a través de la Calle del Carbón. La zapata de la estructura más cercanas de esta fase, la u.c. 22, ofrece una cota a 9,07 m. en su extremo norte, lo que vendría bien respecto del pavimento 457. Así pues nos decantamos por la datación del portillo en su fase inicial como perteneciente al corral de Rodrigo de Segovia, y en su fase II, correspondiente al gran expediente de Vermondo Resta. Aunque en ningún caso esta apertura llegó a tener los 7,00 m. del plano histórico atribuido a este autor.

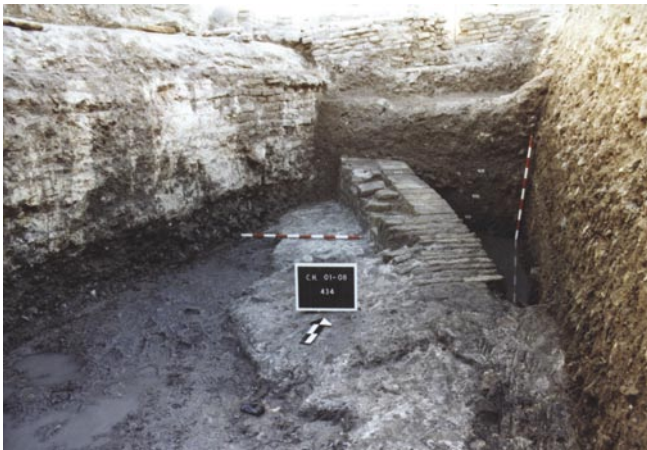
LÁM. VI. Vista parcial del Sondeo A, con la aparición del conjunto constructivo 433 y 434, de la segunda mitad del s. XVI. A la izquierda, la imponente conducción de V. Resta.

encontramos muy buzadas, drenando hacia el centro del solar. En el Sondeo A, tenemos el muro 433, caracterizado por su factura mudéjar con verdugadas de ladrillos verticales, asociado a la superficie de mortero de cal o u.c. 434. En el Sondeo F, tenemos el pavimento 1212, de similar composición. Veamos en el siguiente apartado, los procesos deposicionales asociados.

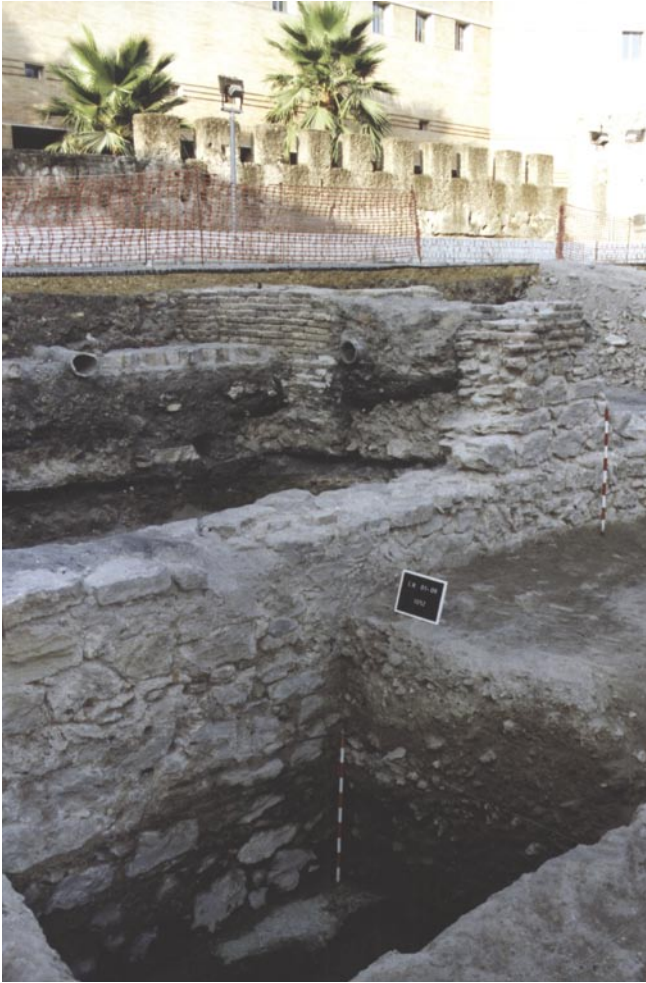
LÁM. VII. Detalle constructivo del muro 1.152 desde su zapata (Sondeo D), hasta su nivel de reutilización en el s. XVIII.

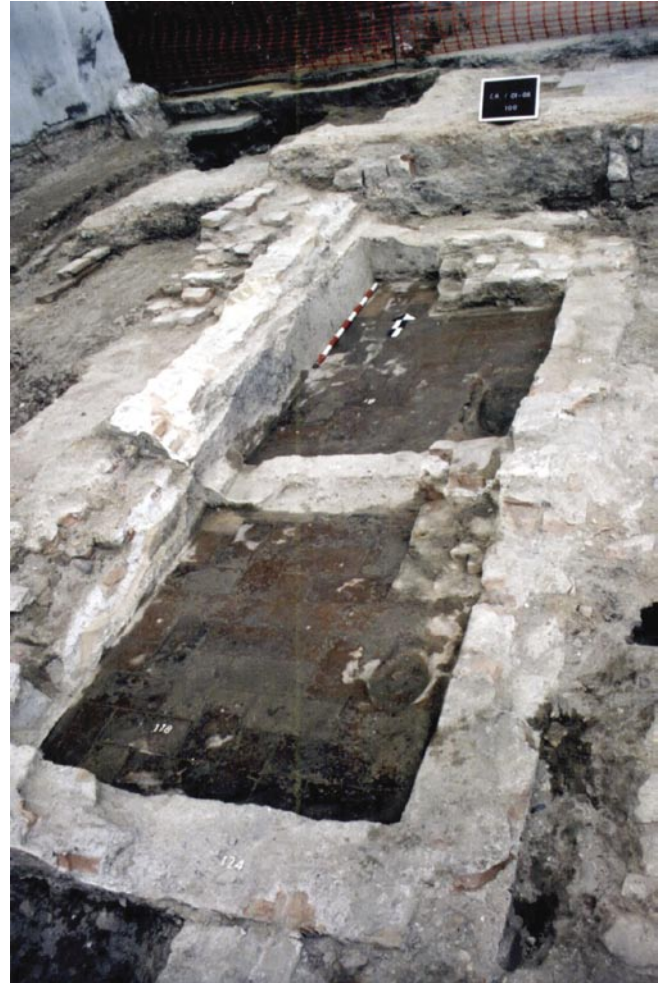
LÁM. VIII. Vista de la pileta o fuente comunitaria, tras su ampliación hacia el sur.

La Pileta -u.c. 125-. Entrando desde la calle del Carbón a mano derecha, constatamos para estas cronologías una pileta para el abastecimiento de aguas de la vecindad. Tiene planta rectangular y ofrece un espacio interior de 1,90 por 1,20 m. Esta pileta no era un receptáculo contenedor de aguas, sino que sigue la tradición de las fuentes acotadas en un pequeño recinto al que se accede por uno de sus laterales cortos a través de un escalón, que en este caso sería el flanco opuesto a la muralla. En un primer momento, el canal de alimentación de aguas lo tiene a través de la línea de atanores -u.c. 305-, que entra desde la c/ Santander bajo el portillo. En la segunda mitad del s. XVII, la pileta sufre una ampliación, doblando su superficie hacia el sur; esta fase modifica el acceso que será ahora desde el oeste. Poco después, esta entrada se ciega -u.c. 439-, con lo que deja de ser un recinto de dos receptáculos donde se entra para acceder al agua, a ser una especie de pilón doble cerrado. Se le perciben al menos cuatro fases de pavimentación. En el s. XVIII se le aprecian dos oquedades ovaladas junto a pequeñas bancadas; este hecho, unido al desgaste central del muro este, producido sin duda por el correr del agua, nos hacen pensar que en este flanco debió existir un punto de alimentación tardío de la fuente. A finales del s. XIX la estructura cambia de uso, pavimentándose con alcatifas. En el plano histórico del arquitecto italiano, este espacio aparece como ubicación de escaleras; destino del que no hay evidencias.

La antigua fuente, descrita en los apeos, y ya ampliada en el siglo anterior, recibe ahora los pavimentos de grueso mortero de cal, u.c. 153 en el receptáculo norte y 118 en el sur; acompañados por las bancadas de obra uu.cc. 126 y 143. El caño de abastecimiento, se traslada en estos momentos al lateral oriental.
