ANUARIO  
ARQUEOLÓGICO  
DE ANDALUCÍA  
2002

# INTERVENCIÓN ARQUEOLÓGICA DE URGENCIA EN EL INMUEBLE SITO EN LA CALLE MATEOS GAGO 25-27 DE SEVILLA

**Resumen:** Este artículo presenta los resultados de la intervención arqueológica de urgencia realizada en la calle Mateos Gago de Sevilla. Este es uno de los puntos más interesantes para el estudio arqueológico de la ciudad próximo al área de la catedral.

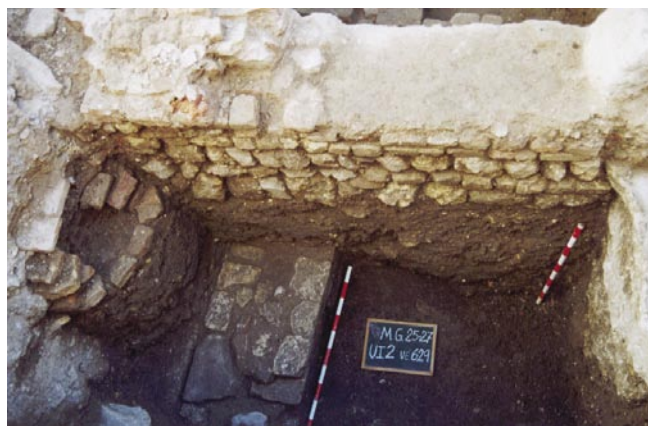
LÁM. I. En primer término un muro almohade, abajo uno tardorromano, no apoyaban entre sí.

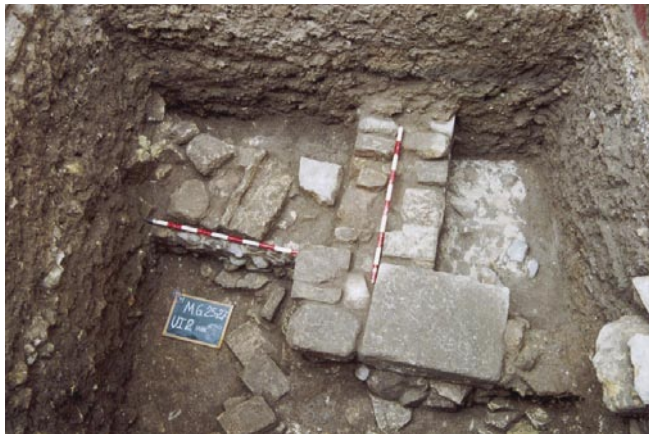
LÁM. II. Restos del edificio tardorromano; intersección en ángulo recto de dos muros de aparejo mixto.

A una cota de  $-1,46$  metros debajo de estratos deposicional que lo colmataban apareció una estructura compuesta por las unidades 629 y 647, que era cubierta por material del siglo IV d. C.

Dicha estructura define un espacio pavimentado con un mortero de cal y grandes bolos (u.e. 630), conservando en algunas partes el suelo original compuesto de ladrillos fragmentados.

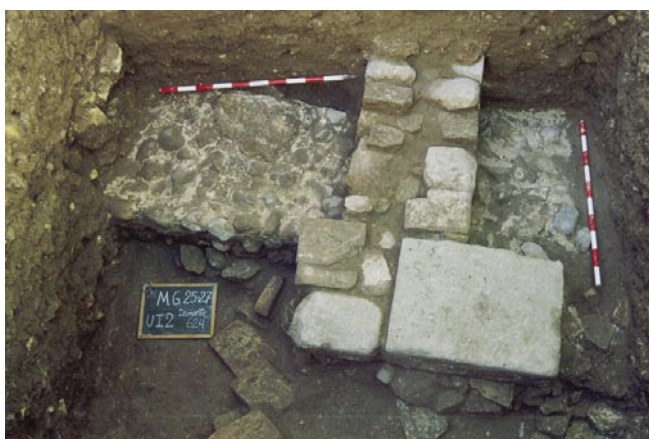
LÁM. III. Bajo el muro tardorromano se halló una estructura de mortero de cal y bolos reaprovechada como cimentación.

La cota de esta estructura interpretada como el preparado de un pavimento se encontraba a  $-2,13$  metros. El muro 624 que se montaba sobre 629, cimentaba sobre una estructura bien es-

cuadrada de grandes bolos y mortero rico en cal. Esta estructura sería la base para un muro robado, y que fue utilizado por u.e. 624. El muro 629, anterior en el tiempo, quedaba sepultado por un derrumbe (u.e. 638) que se observó en el extremo NO del corte.

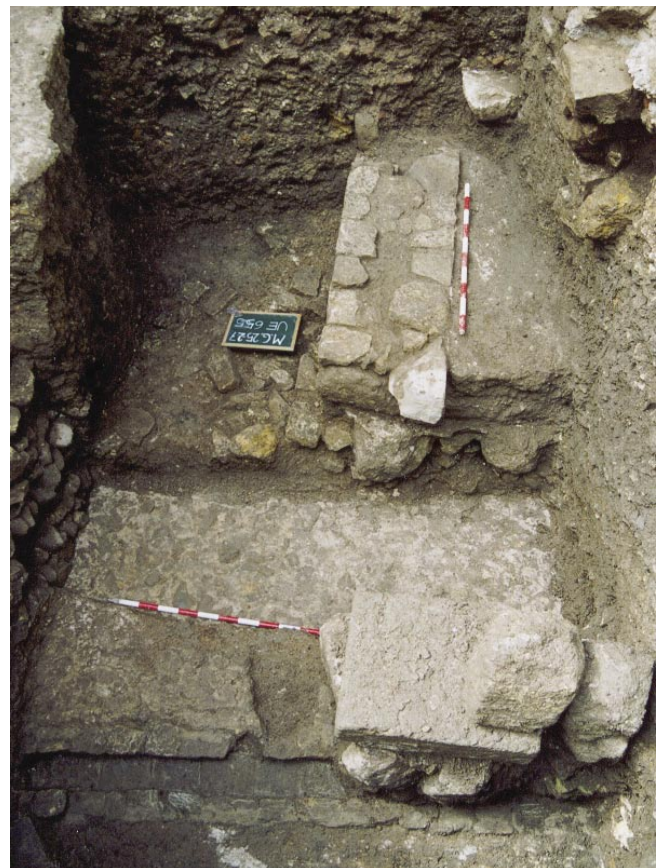
LÁM. IV. Otra estructura a modo de pavimento aparecida debajo de un derrumbe de ladrillos, abajo aparece una canalización asociada.

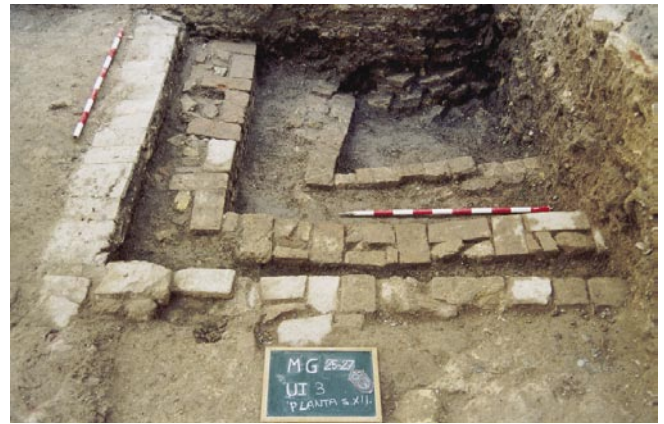
LÁM. V. Detalle de la sucesión de reformas ocurridas en el patio de origen almohade.

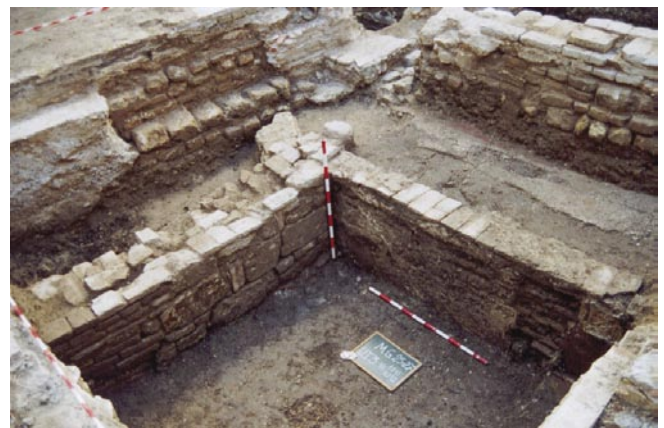
LÁM. VI. La esquina NO del patio almohade.

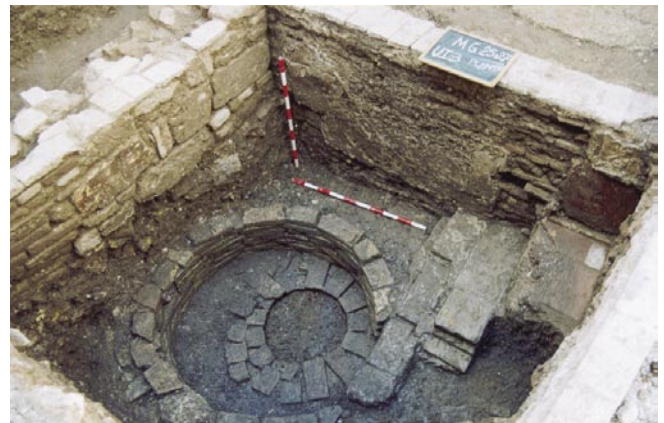
LÁM. VII. El pozo de agua situado en uno de los parterres

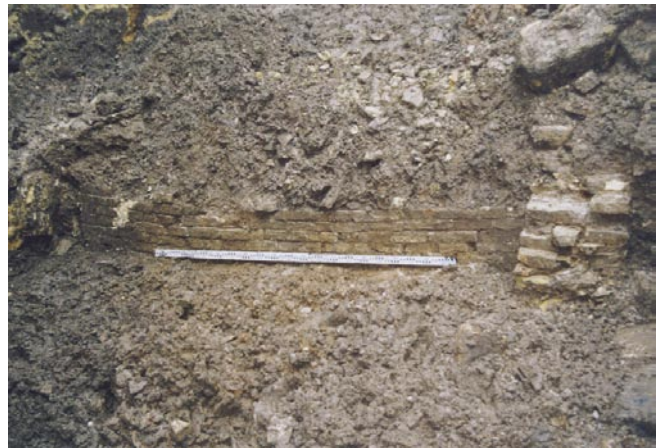
LÁM. VIII. Parte de la *Tabernae* encontrada durante el control de movimientos de tierra.

Los trabajos de control arqueológico arrojaron luz especialmente a los períodos, altoimperial romano y almohade respectivamente. En el primero de ellos se localizó un espacio cuadrangular delimitado por sendos muros de *opus latericium* que fue interpretado como una *tabernae*, ya que no tenía comunicación con los restos de la vivienda altoimperial localizada en la Unidad de Intervención 2. Por otro lado, en la trasera del inmueble otra
