SEGUNDA FASE DE LA INTERVENCIÓN DE URGENCIA Y CONSOLIDACIÓN DE LA MURALLA CICLÓPEA DE LA CIUDAD ÍBERO-ROMANA DE “OCURI” (UBRIQUE, CÁDIZ)

LUIS JAVIER GUERRERO MISA
ÁNGELA SÁNCHEZ LÓPEZ
ALBERTO GARCÍA MANCHA

Resumen: Presentamos la Segunda Campaña de excavación y consolidación de la Muralla ciclópea que circunda parte de la ciudad íbero-romana de “Ocuri” (Ubrique, Cádiz). Pensamos que tras esta campaña ha quedado demostrado que los orígenes de la ciudad se remontan, al menos, a momentos del siglo VII ó VI a.C., con raíz posiblemente céltica. Igualmente, pensamos que se ha logrado interpretar las distintas fases de construcción y remodelación de esta importante estructura ciclópea.

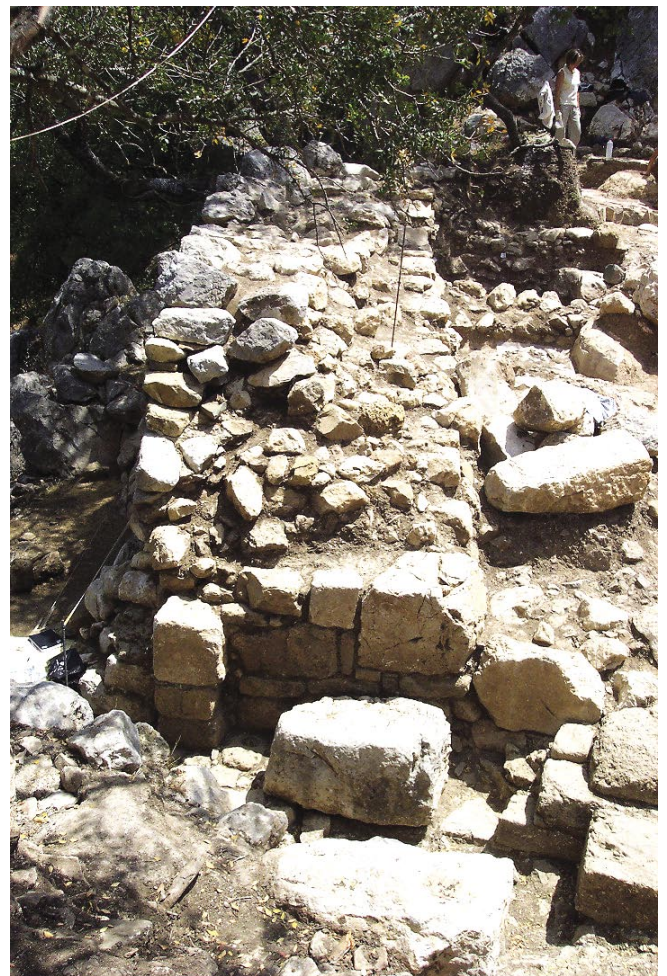
FIG. 2. Estado del lateral Este de la muralla al inicio de la intervención de 2003. Puede observarse el tamaño de los bloques y la anchura de la muralla.

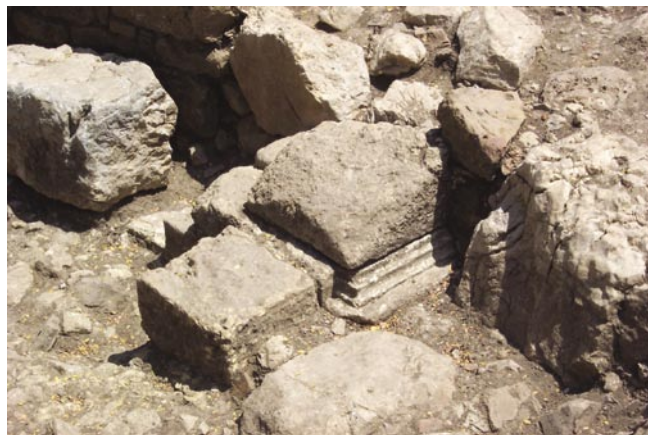
FIG. 4. Aparición de la base de pilastra y sillares asociadas a ella de la Unidad 54.

Se trata de una base de pilastra, y algunos sillares, que por situación nos hacen pensar en una reutilización de los mismos en época ya romana.

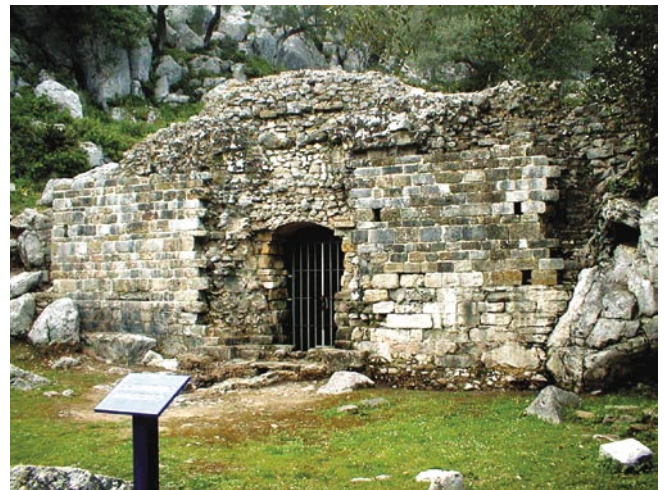
FIG. 10. Estado actual, tras su restauración, del Mausoleo/Columbario

En definitiva el edificio ha quedado consolidado, estabilizado y restaurado en gran parte, si bien sigue teniendo problemas de humedad procedentes del terreno que lo circunda y que necesitará de otro tipo de medidas para solucionarlas.
