ANUARIO  
ARQUEOLÓGICO  
DE ANDALUCÍA  
2003

# SEGUIMIENTO ARQUEOLÓGICO DE LA MANZANA CUATRO DE LA UNIDAD DE EJECUCIÓN URBANÍSTICA 1. A. 20, DE LA RONDA DEL CARACOL. JEREZ DE LA FRONTERA (CÁDIZ). 2002-2003

M<sup>a</sup> CARMEN REIMÓNDEZ BECERRA

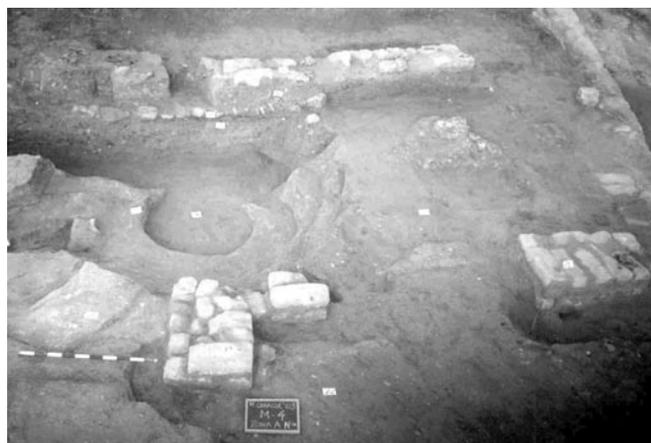
LÁM. II. Estructuras islámicas en la zona A de M-4.

Es en la zona más septentrional donde las estructuras se definen algo mejor para hacer alguna interpretación, y aunque muchas de ellas no tienen más que un metro de largo, y sólo conservan una o dos hiladas, al menos podemos ver su orientación. Se trata de restos de cimientos que se adaptan al desnivel que forma el

terreno natural y que han sido fabricados con mampuesto para el que han utilizado cascotes de piedra y sillarejo de piedra calcarenita con forma rectangular, entre los cuales se insertan algunos ladrillos.

No obstante, se puede decir que, en la parte Norte, habría una calle en dirección Noroeste-Sureste, ya que encontramos restos de una estructura (UE 99) que presenta los restos de un escalón de acceso, y la UE 210, fabricada de sillares rectangulares de calcarenita unidos por su lado más largo, que mantiene esta orientación.

Al Oeste de ella, habría una estructura habitacional formada por las UE 97, 63, 79 y 65, presentando estas dos últimas una terminación en esquina hacia el Oeste, con lo que estaríamos ante una dependencia aproximadamente cuadrangular, cuyo interior estaría localizado entre dichas estructuras y que limitaría en su flanco noroccidental con un patio o estancia al aire libre, a juzgar por la presencia de un pozo de agua (UE 213), donde

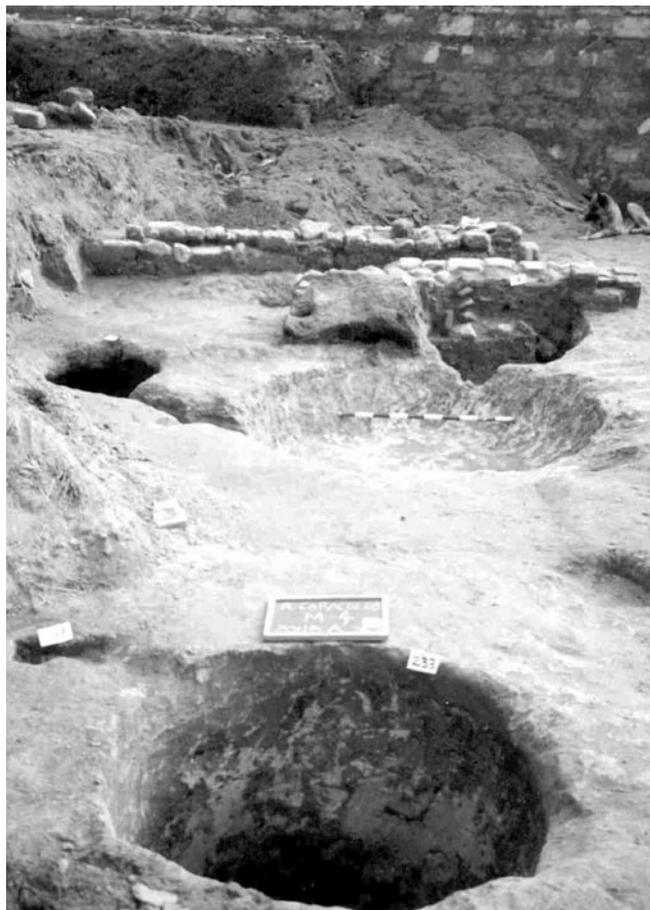
LÁM. III. Pozos y estructuras bajomedievales.

Además, en el límite Sur, hemos documentado los restos de una estructura compuesta por dos cimientos de muro (UE 49 y 36) de fábrica de mampuesto, realizados con fragmentos de piedra y ladrillo, que constituyen la siguiente ocupación del solar, y cuya finalidad se deberá concretar una vez se descubran por completo, ya que se extienden hacia la zona B de la parcela M-4, donde únicamente hemos rebajado el estrato de nivelación del muelle de embarque.

No obstante, este hallazgo nos informa de que la producción continúa en esta zona tras la conquista cristiana, ya que uno de estos cimientos (UE 49), puede relacionarse con un pozo de paredes rectas (UE 242) que presenta oquedades a modo de "mechinales" (UE 246) en sus paredes, hecho que facilitaría el acceso a su interior, con el fin de llevar a cabo su limpieza. La profundidad real de esta estructura nos es desconocida ya que abandonamos su excavación a los 1.5 m por motivos de seguridad. Este pozo se colmata en esta época y presenta un rebaje en la marga de forma globular que se le superpone, hecho del que no hemos encontrado ningún paralelo, y que podía corresponder a un momento de abandono de la actividad del pozo y su posterior utilización como vertedero, por lo que se habría ensanchado su boca globularmente para aumentar su capacidad.

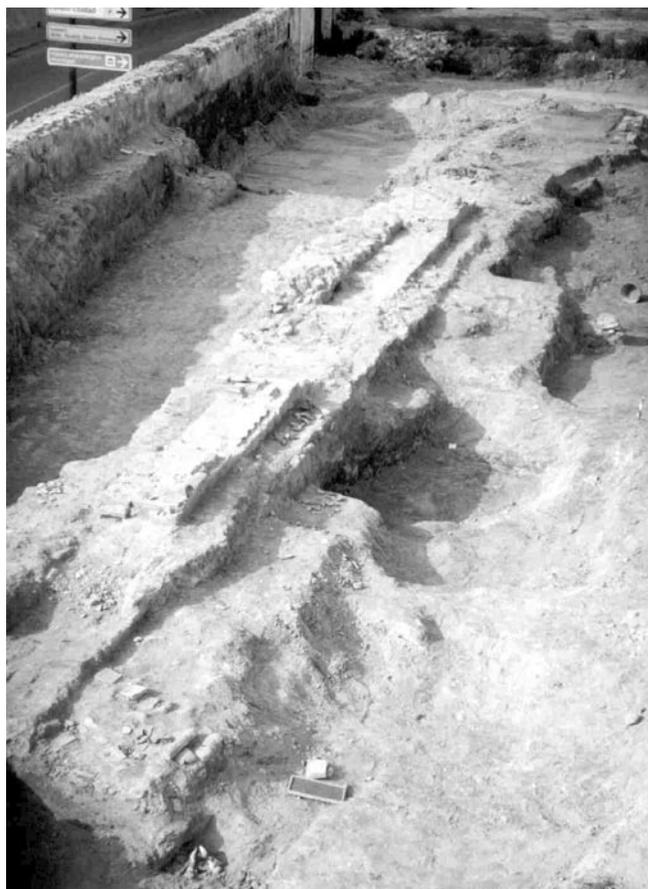
LAM. IV. Restos de la muralla almohade recuperada

La muralla, que marcaría el límite Suroccidental del antiguo Xerez, se sitúa en la parte más alta de la zona, es decir en todo el límite Oeste de nuestro solar, aunque en nuestra intervención únicamente detectamos la parte de la muralla localizada en la M-4. De hecho, su nivel de conservación es bastante bajo, coincidiendo con lo que se esperaba, a juzgar por los antecedentes arqueológicos, ya que esta parte fue muy castigada durante la reconquista y posteriormente, utilizada para vender su material constructivo a fines del siglo XVIII y principios del XIX<sup>(1)</sup>
