ANUARIO
ARQUEOLÓGICO
DE ANDALUCÍA
2003

ANUARIO ARQUEOLÓGICO DE ANDALUCÍA 2003. III-1

2. LAS EXCAVACIONES DE 2003: DESARROLLO Y RESULTADOS PRELIMINARES.

2.2. Localización y definición del acceso medieval de la fortaleza.

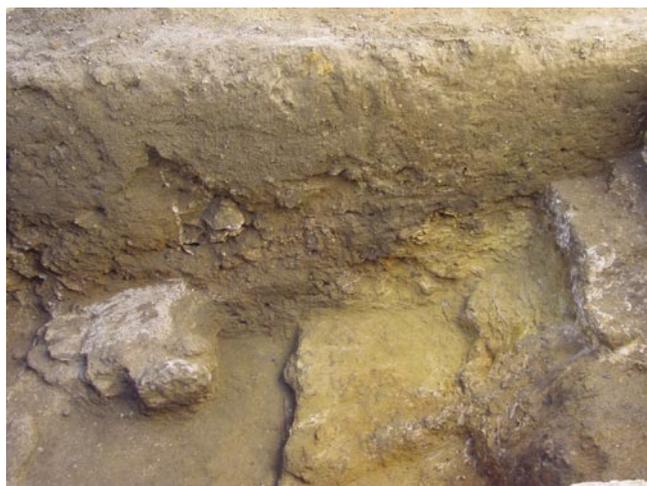
LÁM. III. Restos del foso localizado en el Sondeo I, cuyo escalonado muestra su reutilización como cantera.

Este sondeo se excavó durante los días 10 y 11 de noviembre con el fin de confirmar la existencia del foso en esta zona del castillo (lám. III). El sondeo se planteó en la confluencia de la C/ Augusto Miranda y el solar de la antigua Plaza del Castillo. El registro superficial de la zona se conservaba muy alterado, al igual que había sucedido con el sondeo H y debido a los mismos motivos.

En ambos sondeos se documentó la contraescarpa del foso, de nuevo con claros signos de reaprovechamiento como cantera (escalonamiento, fragmentos de piedra *in situ*), si bien no pudo excavar la secuencia completa de colmatación. Sin embargo, el predominio de materiales bajomedievales (lozas y cerámicas comunes y de transporte sevillanas y valencianas), parece apuntar a una secuencia de amortización de la cava similar a lo ya conocido para el flanco oeste. Estos descubrimientos son de capital importancia para el proceso de restauración de la fortaleza y para la reconstrucción histórica de su proceso de edificación, ya que de forma paralela han confirmado la existencia de este elemento defensivo a lo largo de buena parte de la zona sur de la fortaleza.

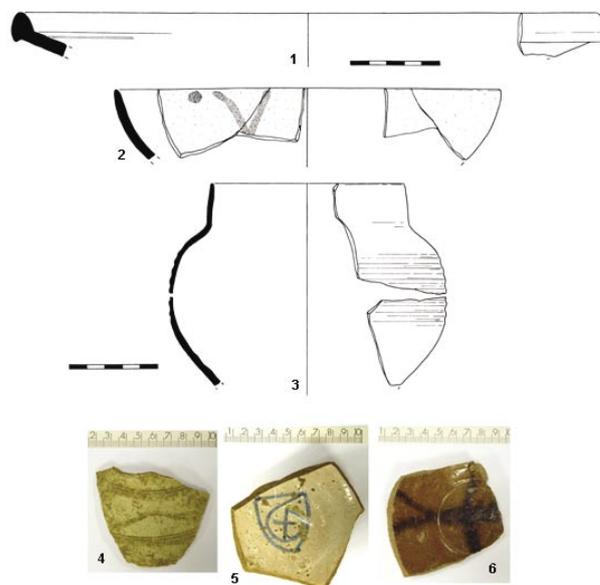
LÁM. IV. Materiales cerámicos recuperados en los sondeos H e I de la zona sur del CSR: TSA D forma Hayes 104alb (1), cerámica verde sobre blanco sevillana (2), jarro de manufactura valenciana (3), fragmentos con decoración a peine (4), azul cobalto sobre blanco (5) y manganeso sobre melado (6).

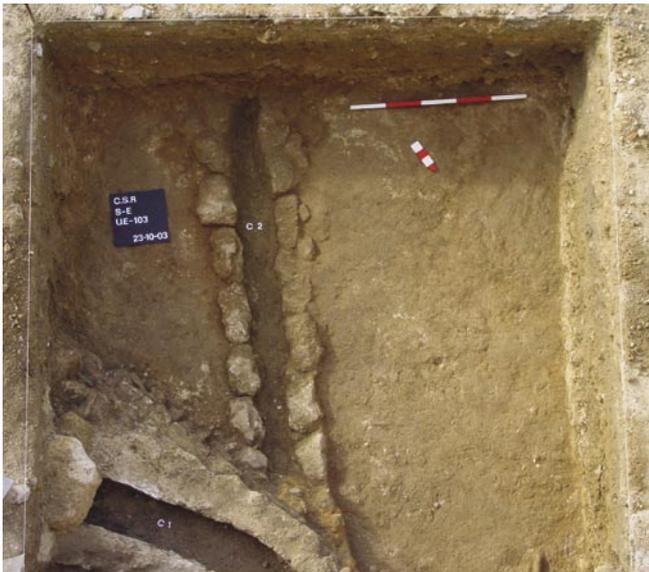
LÁM. V. Vista cenital del Sondeo E, mostrando las dos canalizaciones modernas superpuestas al pavimento de la puerta medieval.

Este sondeo se excavó entre los días 15 de octubre y 5 de noviembre (lám. V). Se planteó en el solar de la antigua Plaza del Castillo (lienzo sur) con unas medidas de 3x3 metros con el fin esencial de localizar la puerta dada a conocer mediante el estudio de los paramentos externos e internos del castillo. En el

Se comenzó el trabajo con la limpieza superficial e intensiva tanto del perímetro del sondeo como de sus alrededores, mostrándose la antigua acera del mesón “La Segoviana” (UE 100) y el empedrado de bolos propio de la calle construida en los años 20. Se comenzó entonces a partir de este momento la excavación del sondeo retirándose la UE100, una capa de cemento de unos 8-10 cms de espesor del antiguo acerado. Bajo ésta, la UE 101, un nivel de preparación/nivelación del terreno de tierra marrón oscura suelta y con la presencia no demasiado abundante de cerámicas y elementos de bronce contemporáneos, además de documentarse con gran frecuencia piedras y fragmentos de ladrillos de tamaño medio-pequeño. A una profundidad de -0’40 cms localizamos un estrato arcilloso rojizo y más compacto que el anterior (UE 102). Asimismo, en la esquina este del sondeo se localizó una atarjea realizada con un mortero de cal grisáceo (C-1), que se insertaba en la UE 102, que debió constituir el nivel de preparación de la conducción. Es necesario señalar que su cubierta se fabricó a base de lajas de piedra ostionera cementadas con mortero de arena y cal. Durante el proceso de desmonte de la misma, se hallaron una moneda de bronce y un aplique decorativo del mismo material, además de un botón decorado con un ancla, y dos piedras de chispa, materiales todos ellos de época moderna. A una profundidad aproximada de -0’75 cms se localizó la siguiente unidad, la UE 103, caracterizada por su uniformidad, formada de cal y arena, la cual tampoco presentaba materiales cerámicos. Tras la delimitación de la canalización (C-1), se localizó una segunda canalización (C-2) a una cota inferior que partía del mismo punto de origen que la anterior, aunque su orientación era distinta; ésta se disponía perpendicular al muro y además, aparecía situada bajo la primera. Estaba fabricada a base de piedras de tamaños irregulares y no presentaba cubierta. Hay que señalar que en el contacto de la U.E. 103 con la fachada del castillo y a una profundidad mayor que la de ambas se localizó

un suelo empedrado, correspondiente a la pavimentación de la puerta medieval, extendiéndose aproximadamente algo más de 1 m al exterior de la fortaleza.

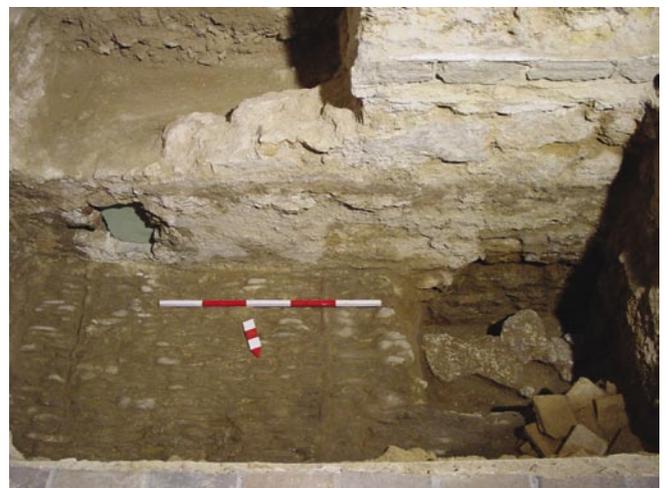
LÁM. VI. Aspecto del Sondeo 6 una vez finalizada la excavación, mostrando el pavimento de guijarros medieval.

Con el fin de completar la información que habíamos recogido del sondeo E, planteamos una nueva cata en el interior del antiguo mesón (**Sondeo 6**) con unas dimensiones de 3x2 mts. y orientado en relación con el posible emplazamiento de la puerta de la fortaleza (lám. VI).

Tras la retirada del nivel superficial, UE 101, de baldosas de gres y su mortero sustentante fabricado a base de arena y cal y con un grosor de 0’05 cms, se localizó un segundo suelo también localizado en el sondeo 5, compuesto por baldosas negras y crema que denominamos UE 102, junto con su mortero fabricado de igual manera que el anteriormente citado y con un grosor de 0’05 cms. A esta primera fase de pavimentación parecen estar asociados los procesos de construcción del vano del mesón que ha dañado los restos de la puerta medieval. Localizamos, inmediatamente después un nuevo estrato, la UE 103, compuesto por arenas anaranjadas con gran cantidad de fragmentos de ladrillos toscos y pequeños e irregulares trozos de roca ostionera. El depósito aparecía muy poco compactado, señalándonos sin duda, su función niveladora del terreno. Este último nivel fue interrumpido, a una profundidad de 0’40 cms, por el contacto con un pavimento fabricado a base de cal y arena con gran cantidad de trozos de carbón y que denominamos UE 104. En este mismo nivel se localizó la superficie de una canalización (continuación de la C-1 ya descrita en el sondeo E) en buen estado de conservación, con una trayectoria N-S entre el exterior y el patio de armas.

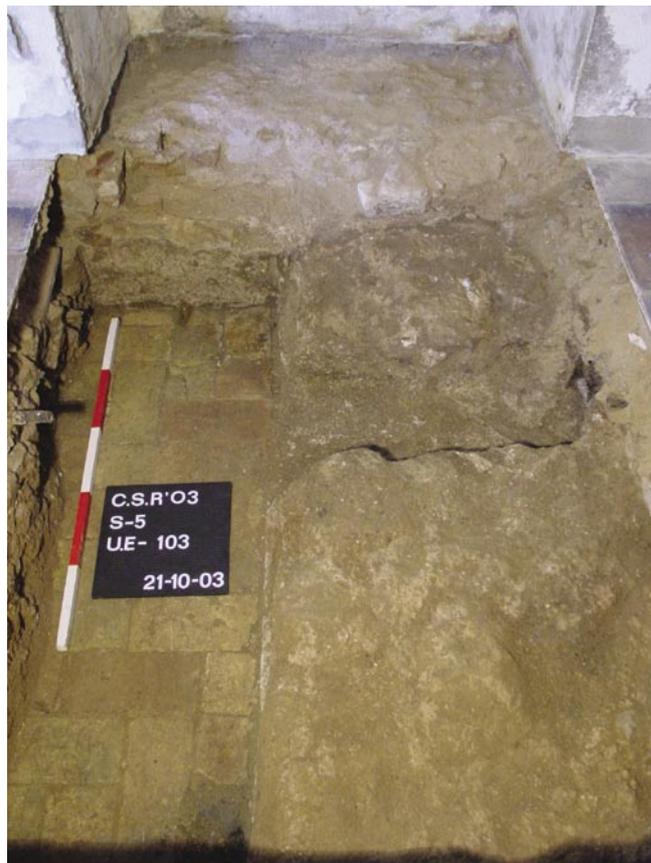
LÁM. VII. Muro y pavimento de ladrillos documentados en el Sondeo 5.

Para complementar en lo posible estas informaciones se planteó una nueva cata con la intención de documentar el cierre oeste de la puerta (lám. VII). El **Sondeo 5** se situó por tanto también en la misma estancia ocupada antes por el antiguo mesón *La Segoviana*, en la hornacina hemisférica del mostrador, con unas dimensiones de 1'5x2 metros. El nivel superficial, la UE 101, lo componían las baldosas de gres y el mortero que funcionaban como sustentación de las anteriores. A una cota de -0'20 cms hallamos el siguiente estrato (UE 102), consistente en un suelo de baldosas hidráulicas de color negro-crema y que en conjunto formaban un ajedrezado, similar al ya visto en el sondeo 6. Bajo el pavimento hidráulico, la superficie del corte se fue limitando por la localización de un muro, testigo de la división original de la estancia. La estructura muraria permitía por un lado definir la desconexión de la puerta original de las estancias de esta zona sur del castillo situadas más al oeste, y por otro, definir la existencia de un espacio interior pavimentado al oeste de la puerta. A esta estancia pertenece un suelo (UE 103), constituido por ladrillos de una dimensiones aproximadas de 14x30 cms y dispuestos de manera irregular en espiga, así como restos de un revoco de cal de la base de las paredes. Por otra parte, en lo referente a la cultura material, no se hallaron restos significativos a efectos de datación, si bien la cota a la que se sitúa el pavimento parece sugerir que quizá nos encontramos ante un suelo bajomedieval.

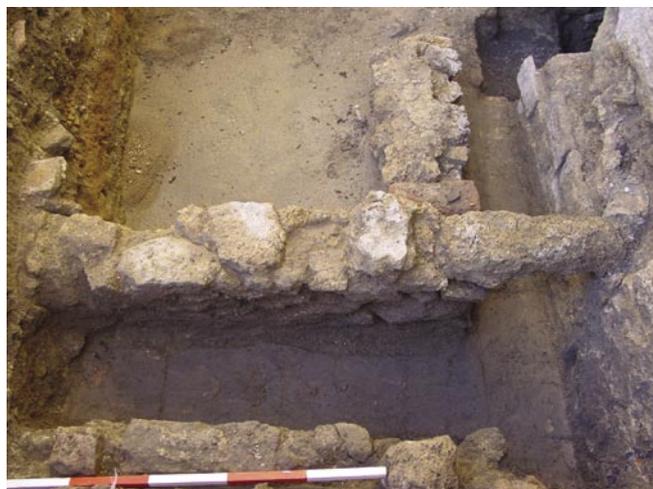
LÁM. VIII. Canalización contemporánea y respiradero lateral de la cripta localizados en el Sondeo G.

Este sondeo se excavó entre los días 20 de octubre y 3 de noviembre (lám. VIII). Se planteó ante la imposibilidad de realizar el Sondeo F por motivos técnicos (zanja perpendicular al lienzo este del castillo situada junto a una de las torres de los ángulos) y con el fin de poder estudiar el exterior del muro sur de la capilla moderna y su incidencia en las estructuras anteriores al siglo XVII. Por ello este sondeo, con unas dimensiones de 2x4 metros, se situó adosado a dicho muro en su tramo medio. Se comenzó retirando el nivel superficial (UE 101), formado por arenas de color pardo. En este nivel aparecían materiales cerámicos contemporáneos, además de líticos, elementos metálicos diversos y abundantes guijarros de cuarcita y caliza, además de fragmentos de piedra ostionera. Bajo este nivel, la UE 102, con una potencia aproximada de 0'35 cms, compuesta de arcillas rojas poco compactadas. En este nivel se observó la presencia de elementos tanto cerámicos como metálicos de los siglos XVIII y XVII (cazuelas, platos,...). La sucesión de estratos (dispuestos con una significativa horizontalidad) continuó con la UE 103, que se localizaba de manera uniforme en la superficie del sondeo, siendo delimitado por el muro localizado

Gracias al descubrimiento del respiradero lateral se pudo acceder al interior de la cripta. Una vez en ella, comprobamos que había sido utilizada hasta fechas muy recientes como receptáculo de aguas fecales, cuyos lodos habían contribuido a la colmatación parcial del recinto funerario, de 10x6 metros de extensión interna.

La estructura subterránea estaba conformada por una bóveda de cañón construida con ladrillos y mortero de cal y arena, estando reforzada por algunas hiladas de sillares delgados de piedra ostionera intercalados con los ladrillos. Desde el interior de la cripta se pudo observar un respiradero en rampa similar al encontrado en el sondeo G situado en la cabecera y otro en el muro norte de la capilla, si bien el primero presenta una mejor terminación y un dintel realizado con grandes sillares de piedra ostionera. La zona correspondiente a los pies de la capilla se documentó parcialmente derrumbada, observándose la existencia de varias conducciones modernas para la evacuación de aguas fecales que desembocaban en la cripta y que habían dañado seriamente esa zona de la estructura.

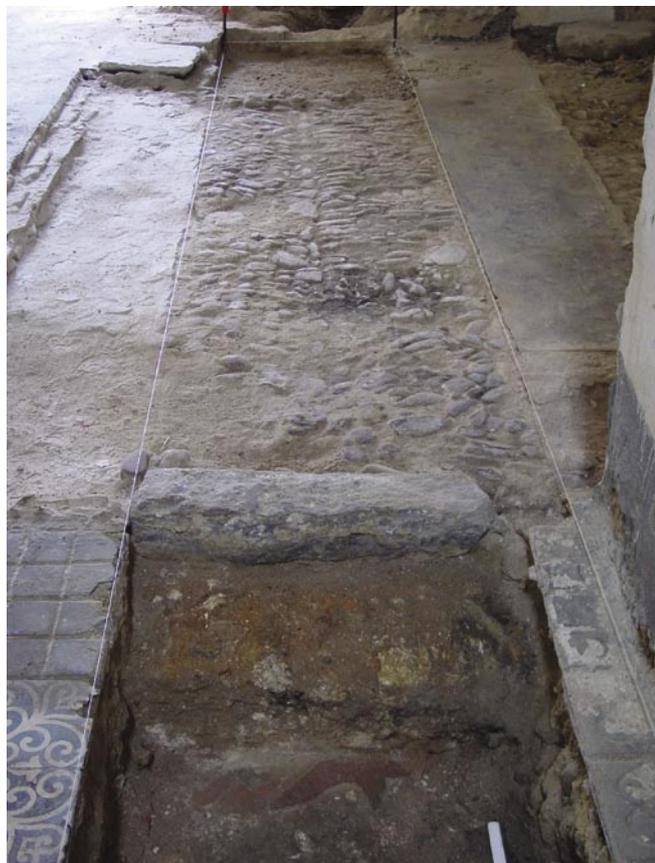
LÁM. IX. Pavimento de bolos pétreos documentado en la zona A del Sondeo 7.

Zona A: tras retirar la capa de argamasa inicial, de un centímetro de grosor aproximadamente, se descubrió un pavimento de bolos similar al ya conocido del interior de la iglesia (lám. IX), deteniéndose la excavación respetando este nivel de suelo para comprobar su correlación con los detectados en la zona B.

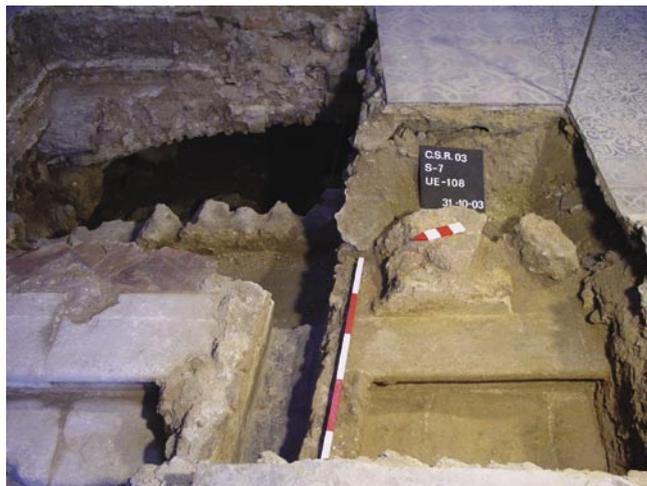
LÁM. X. Vista de la zona B del Sondeo 7, en la cual se aprecian la destrucción del cierre oeste de la cripta, el pavimento y escalinata originales de la capilla moderna y las canalizaciones contemporáneas.

Zona B: Este sector se planteó de forma que afectase en planta tanto a la zona de entrada de la antigua capilla como a los pies de la cripta infrayacente, documentándose en lo posible en esta área la secuencia completa de superposición e interacción de estructuras (lám. X). De inicio, se retiraron las losas hidráulicas (UE 100) del suelo actual y se descubrió un relleno suelto (UE 101), sustentación o preparación del suelo UE 100, compuesto por tierra, argamasa y fragmentos de ladrillos. Bajo esta unidad se localizó la UE 102, otro suelo de ladrillos-losetas de color rojizo dispuestos en espiga sobre una cama de argamasa de cal, a una cota de -0'36 cms. Asociado a este pavimento se localizaron dos escalones de caliza blanca de buena labra (UE 102B). Ambas estructuras formaban una misma unidad constructiva, corres-

pondiendo a la entrada original de la capilla moderna adosada al flanco este del castillo. A una profundidad de -0'77 cms se localizó un muro transversal a la línea longitudinal del corte 7, que denominamos UE 103. En su sección este muro se componía de un relleno contemporáneo alterado por la acción de roedores, con arenas pardas, restos de argamasa de cal y ladrillos fragmentados y fragmentos de pavimento, además de grandes mampuestos de ostionera. Todo ello era producto de la destrucción contemporánea de la pared oeste de la cripta situada bajo la capilla. Además, se localizaron por todo el estrato una serie de restos óseos humanos sin conexión anatómica, probablemente testimonios de un osario. También se hallaron fragmentos de una pequeña cruz de bronce y una fragmento de forma indefinida de bronce, ambos probablemente ornamentos personales asociados a algún enterramiento. Por otra parte, el muro localizado estaba fabricado con sillares de roca ostionera que conformaban la UE 104. Además, inmediato al muro descrito se observó el arranque de un arco de ladrillos y junto a éstos se localizaron a su vez, algunos restos óseos humanos. A esta unidad la denominamos UE 105, que denunciaba muy posiblemente la ubicación del osario intuido con anterioridad, situado bajo la entrada de la capilla.

Se amplió de nuevo el corte del sondeo para tratar de documentar en la medida de lo posible el grado de conservación del umbral de la puerta de la iglesia. En el primer sector excavado, la conservación era buena para el primer peldaño de la escalinata, mientras que para el segundo, observamos un cierto grado de erosión. Además localizamos una gran atarjea contemporánea (C-1) que partía los escalones de la zona central.
