ANUARIO
ARQUEOLÓGICO
DE ANDALUCÍA
2003

MEMORIA DE LA ACTIVIDAD ARQUEOLÓGICA PREVENTIVA EN EL ENTORNO DE LA IGLESIA DE SANTA MARINA DE CÓRDOBA

Resumen: Con motivo de las obras de urbanismo que la Gerencia Municipal de Urbanismo del Ayuntamiento de Córdoba realiza en el entorno de la Iglesia de Santa Marina, se llevó a cabo una Actividad Arqueológica Preventiva. Los restos arqueológicos pertenecen fundamentalmente a las épocas romana, tardoantigua, tardoislámica y moderna. De estos restos, podemos destacar interesantes vertederos cerámicos de época almohade, la cimentación de la iglesia del siglo XIII-XIV así como parte del cementerio del siglo XVIII que finaliza cuando se urbaniza, por suscripción popular, la calle Mayor de Santa Marina, lo que supone la colmatación del arroyo Colodro.

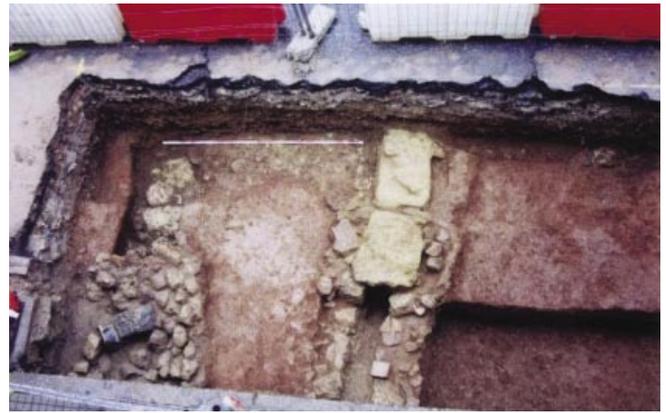
LÁM. 1. vista cenital del corte 1.

CORTE 1 fig. 2, lam. 1

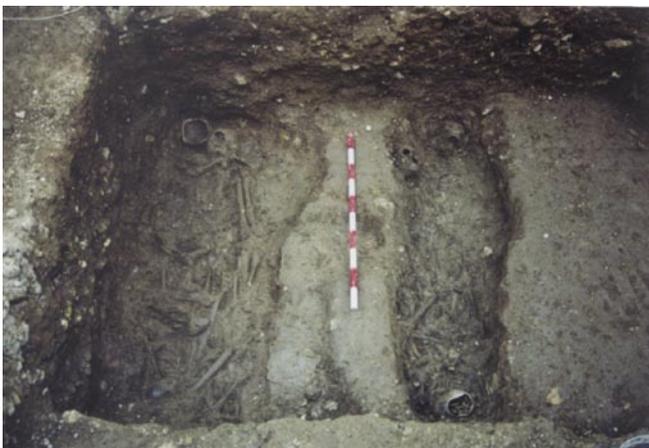
LÁM. 2. tumbas múltiples 27 y 28 del corte 2.

Bajo este nivel de enterramientos, en la zona sur, aparecen dos nuevas tumbas múltiples, la 27 y 28, mientras que en la zona norte aparecen una serie de estructuras muy arrasadas de época romana: un muro de mampostería (U.E. 75) y un estrato de cantos y cerámica (UU.EE. 79 y 80). Fig 5, lam. 2

Tumba 27: Contiene los restos de, al menos, tres inhumaciones (UU.EE. 83, 85, 86). La fosa (U.E. 78) está excavada en la U.E. 71, tiene unas dimensiones de 1,71 x 0,56 m. y está orientada en sentido Este-Oeste. La localización de varios cráneos en la zona Este de la zanja permite plantear la hipótesis de que fueron desplazados para la deposición de un nuevo cadáver, que conservaba las extremidades inferiores estiradas y se encontraba en posición decúbito supino (U.E. 86).

Tumba 28: Contiene los restos de, al menos, cinco inhumaciones (UU.EE. 84, 87, 88, 101, 112). La fosa (U.E. 77) se encuentra excavada en la U.E. 71, tiene unas dimensiones de 1,87 x 0,78 m. y está orientada en sentido Este-Oeste. En la parte Este y Oeste de la zanja aparecieron varios cráneos, posiblemente desplazados de su posición original para la deposición de un nuevo cadáver en posición decúbito supino (U.E. 87), por lo que parece que esta tumba también fue reutilizada en varias ocasiones.

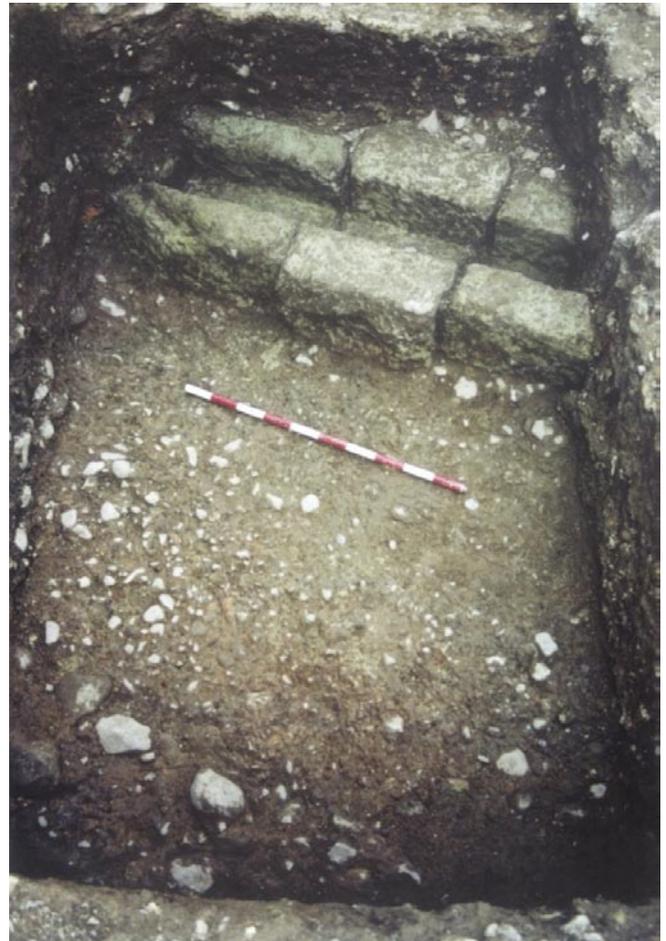
LÁM. 3. canalización romana (U.E. 103) del corte 2.

Del momento más antiguo de esta fase destacan la preparación de un suelo de *opus signinum* (U.E. 118), que presenta una potencia de 0,35 m. en dos capas superpuestas y la U.E. 103, estructura hidráulica compuesta por cuatro sillares. La U.E. 118

se encuentra cubierta por las UU.EE. 120, 117 y 103 y se asienta sobre el estrato de grava fina y limos (U.E. 132). Las cerámicas recuperadas (TSG y ánforas) nos indican que podemos datar esta estructura en el siglo I d. C. lam. 3

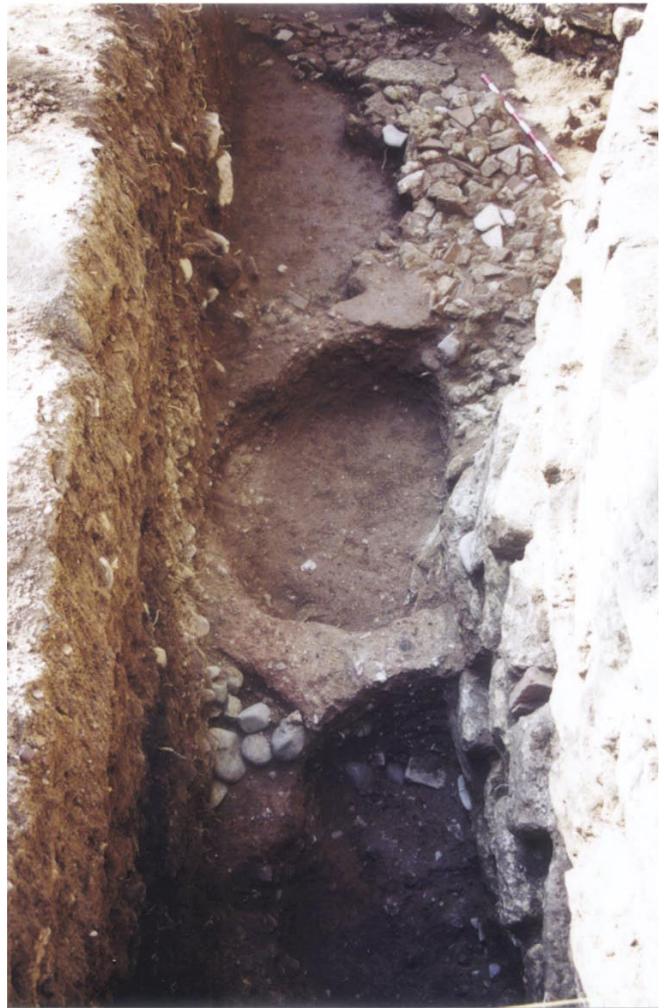
LÁM. 4. vertederos de época tardoislámica en el corte 3.

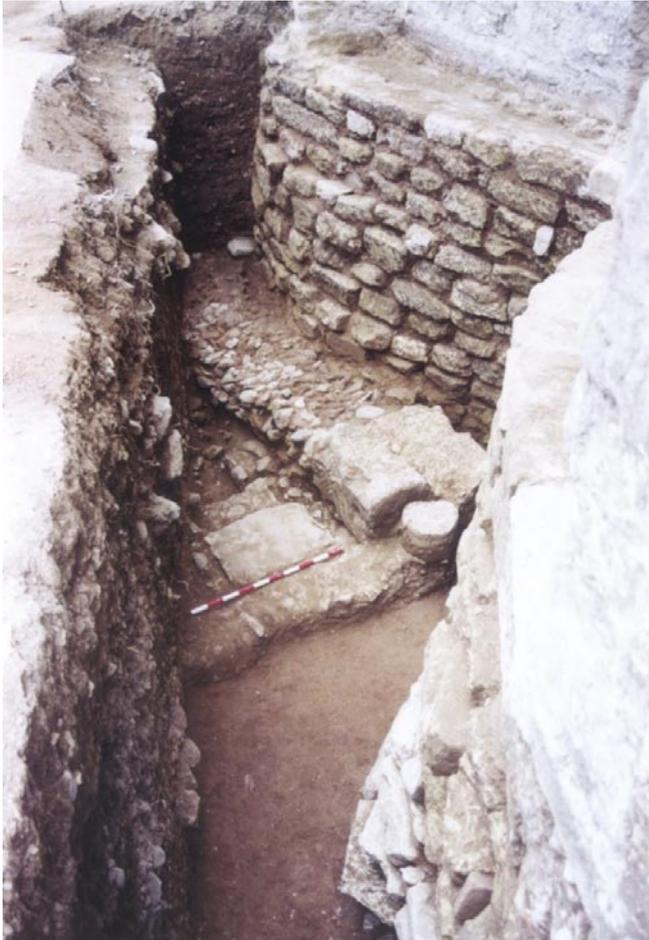
LÁM. 5. vista de la cimentación de la iglesia en el corte 3.

La cimentación del ábside central de la Iglesia (U.E. 2) está realizada con sillarejo, sillares reutilizados y otros materiales,

como mármol y restos de revestimiento parietal, trabados con un mortero anaranjado de gran dureza y alto contenido en cal. Los materiales que hemos recuperado en el relleno de la zanja (U.E. 16) y en el mortero permiten fechar su construcción en el siglo XIII. Tiene planta circular, aunque su alzado es rectilíneo, lo que daría forma poligonal al alzado. Conserva 13 hiladas con una potencia de 3,87 m., sin que se haya agotado la totalidad de su alzado por finalizar los trabajos de excavación. La unión de esta cimentación con la del ábside lateral soporta un pilar-contrafuerte. Lam. 5

Por otro lado, la cimentación del ábside derecho de la Iglesia (U. E. 3) conserva 12 hiladas, con una potencia de 1,82 m, sin que hayamos agotado la totalidad de su alzado por finalizar los trabajos de excavación. La unión de esta cimentación con la del ábside central soporta otro pilar-contrafuerte.
