**ANUARIO ARQUEOLÓGICO DE ANDALUCÍA 2003. III-1**

# INFORME-MEMORIA DE LA I.A.U. EN EL S.G. SS- 1 (PARQUE DE MIRAFLORES Y CENTRO DE CONGRESOS DE CÓRDOBA). SEGUNDA FASE

**Resumen:** En este trabajo presentamos los resultados obtenidos en la I.A.U. realizada en el área del Parque de Miraflores y Centro de Congresos de Córdoba (2001-2003). Entre los restos arqueológicos documentados destacan las estructuras de época emiral identificadas como parte del denominado arrabal de *Saqunda*, en cuya descripción y análisis nos centraremos.

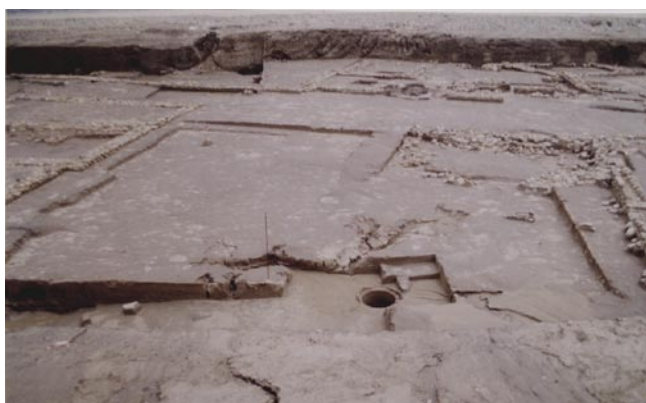
FIG. 12. Vista parcial de la plaza y el pozo documentado en el Sector 1 MIR-01

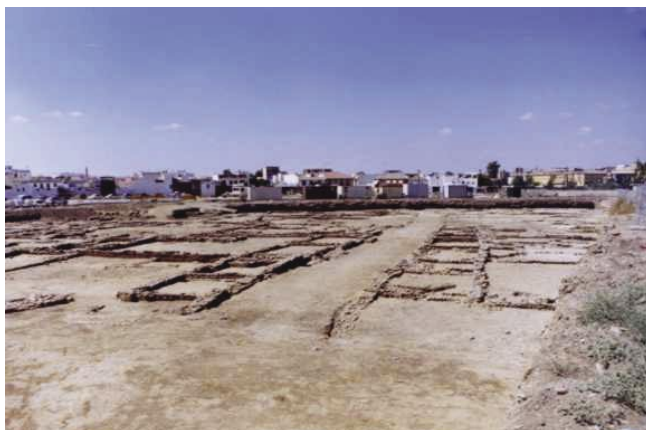
FIG. 13. Vista de la calle y diversos espacios documentados en la Zona A MIR-02
