ANUARIO  
ARQUEOLÓGICO  
DE ANDALUCÍA  
2003

# SEGUIMIENTO ARQUEOLÓGICO DE APOYO A LA RESTAURACIÓN DE LAS MURALLAS DE NIEBLA (HUELVA): FASES DE AMURALLAMIENTO EN EL TRAMO PUERTA DE SEVILLA - TORRE 26

FRANCISCO GÓMEZ TOSCANO  
JOSÉ MANUEL BELTRÁN PINZÓN

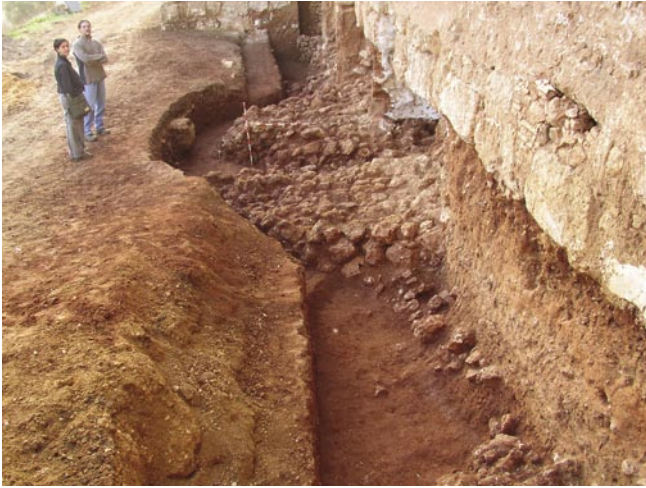
LÁM. I. Vista del bastión preferencio localizado en el Tramo 22-23.

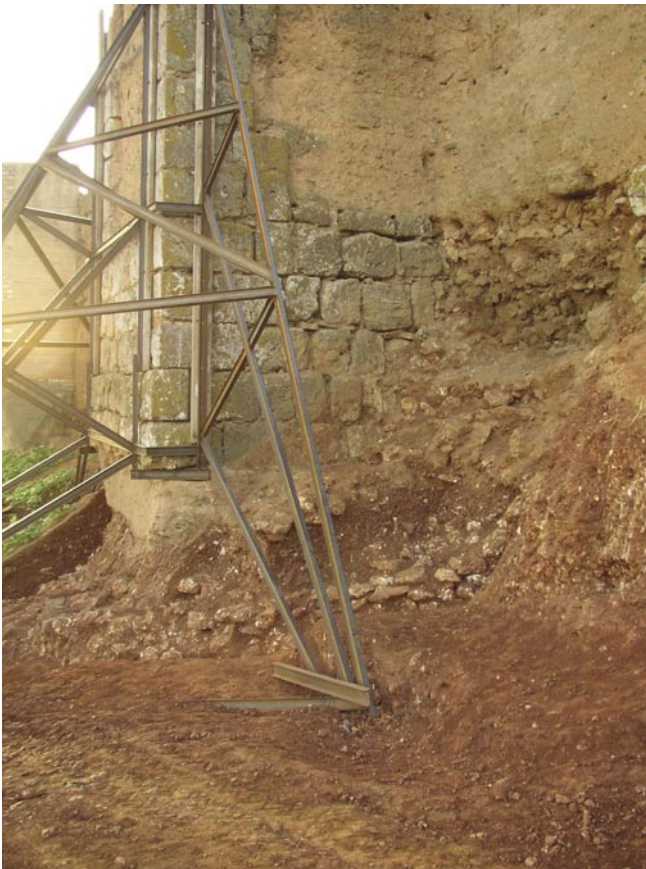
LÁM. II. Vista de la superposición de estructuras bajo la Torre 25.

Las más antiguas evidencias constructivas en el tramo en estudio han sido localizadas bajo el paño de muralla situado entre las Torres 22 y 23 y bajo las Torres 24 y 25 (Figuras 3 y 4). El análisis superficial del primero de los tramos ha permitido confirmar la existencia de un lienzo de muralla construido con mampuestos a seco, que según los datos obtenidos en 1998 debería ser su continuidad; al menos debe constar de tres porciones escalonadas hasta la cota alcanzada entonces entre -141 y -297 centímetros. Dada esa profundidad y su estructura en talud, la base de la construcción debe adelantarse varios metros hacia el norte, probablemente en la cota por donde transcurre la base del Callejón de la Ollita. Justo en el centro del Tramo 22-23, se localizaron los restos de un bastión semicircular de aproximadamente 4 metros de radio y superficies exteriores decrecientes (Lámina I), que indican que en cotas más profundas de dichas superficies exteriores estarán dispuestas en talud, el cual se presenta prácticamente arrasado hasta la cota de superficie ocupada por la vivienda del siglo XX construida en esa zona. La documentación de un corto trecho de la misma muralla bajo la Torre 24, a pesar de la dificultad de analizar sus restos enmascarados por la superposición de otros mucho más recientes, nos ha permitido interpretar su continuidad hacia levante por debajo de lo conservado en el Tramo 22-26, a pesar de que aquí tampoco fue posible excavar bajo la rasante actual. Por último, bajo la Torre 25 han podido documentarse los restos de otro bastión semicircular y su correspondiente tramo de base en forma de glacis. Estos restos aparecen como una estructura en talud, que tan sólo ha sido limpiada en un metro de su tramo norte, sobre la que aparecía la base de un bastión semicircular de algo más de cinco metros de radio mayor, construido con mampuestos de calcarenita, incorporando en su sector más oriental lajas de pizarra y grauvaca que podrían indicar la existencia de una reparación puntual de la estructura (Figura 3A; Lámina II).

En el conjunto de unidades constructivas documentadas, por sus dimensiones conservadas y posición relativa en relación a la localización de estructuras anteriores que aportan una estimación cronológica clara, destacan sendas estructuras formadas por mampuestos de diferente calibre, localizadas bajo las Torres 25 y 24, a las cuales superan en anchura sobrepasándolas por ambos lados (Figuras 3A y 4B-C). Ambas conforman una fábrica maciza realizada con mampuestos de calcarenita dispuestos en tongadas horizontales, siendo de gran calibre los de los tramos inferiores, y algo más pequeños según aumentan en altura. Los paños laterales presentan una cara relativamente alisada de mampuestos irregulares de grandes dimensiones. Entre los dos cuerpos macizos se localizan los restos de un muro realizado a base de mampuestos irregulares de calcarenita, también dispuestos en tongadas horizontales y con un aglutinante de barro rojo-anaranjado, que podría corresponder a la unión estructural de aquéllos, formando parte de un hipotético muro de cierre interior, en el caso de tratarse de una muralla de tipo de casernas o casamatas (Lámina II).
