ANUARIO  
ARQUEOLÓGICO  
DE ANDALUCÍA  
2003

# EL ARRABAL MEDIEVAL DE FONTANELLA. EXCAVACIONES EN LOS Nº 8-16 DE CALLE EDUARDO OCÓN. MÁLAGA

JOSÉ MAYORGA MAYORGA  
M<sup>a</sup> MAR ESCALANTE AGUILAR  
J. ANTONIO RAMBLA TORRALVO

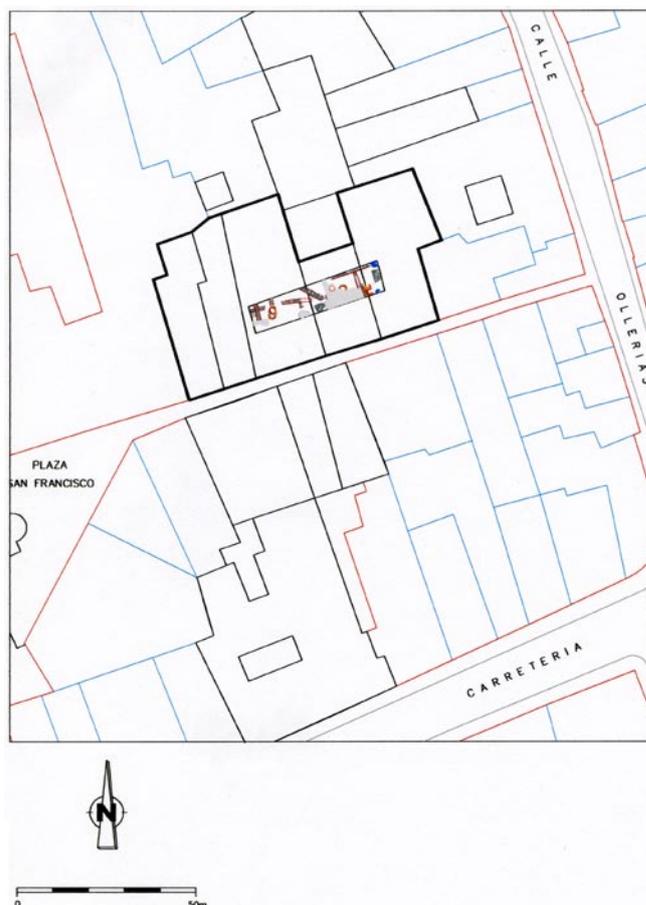
FIG. 1. Ubicación del solar y corte.

Siguiendo la línea planteada en el Proyecto de Intervención se trazó una cuadrícula de 4 X 20 metros dejando un margen de espacio prudencial entre las medianerías del inmueble y la mencionada cata.

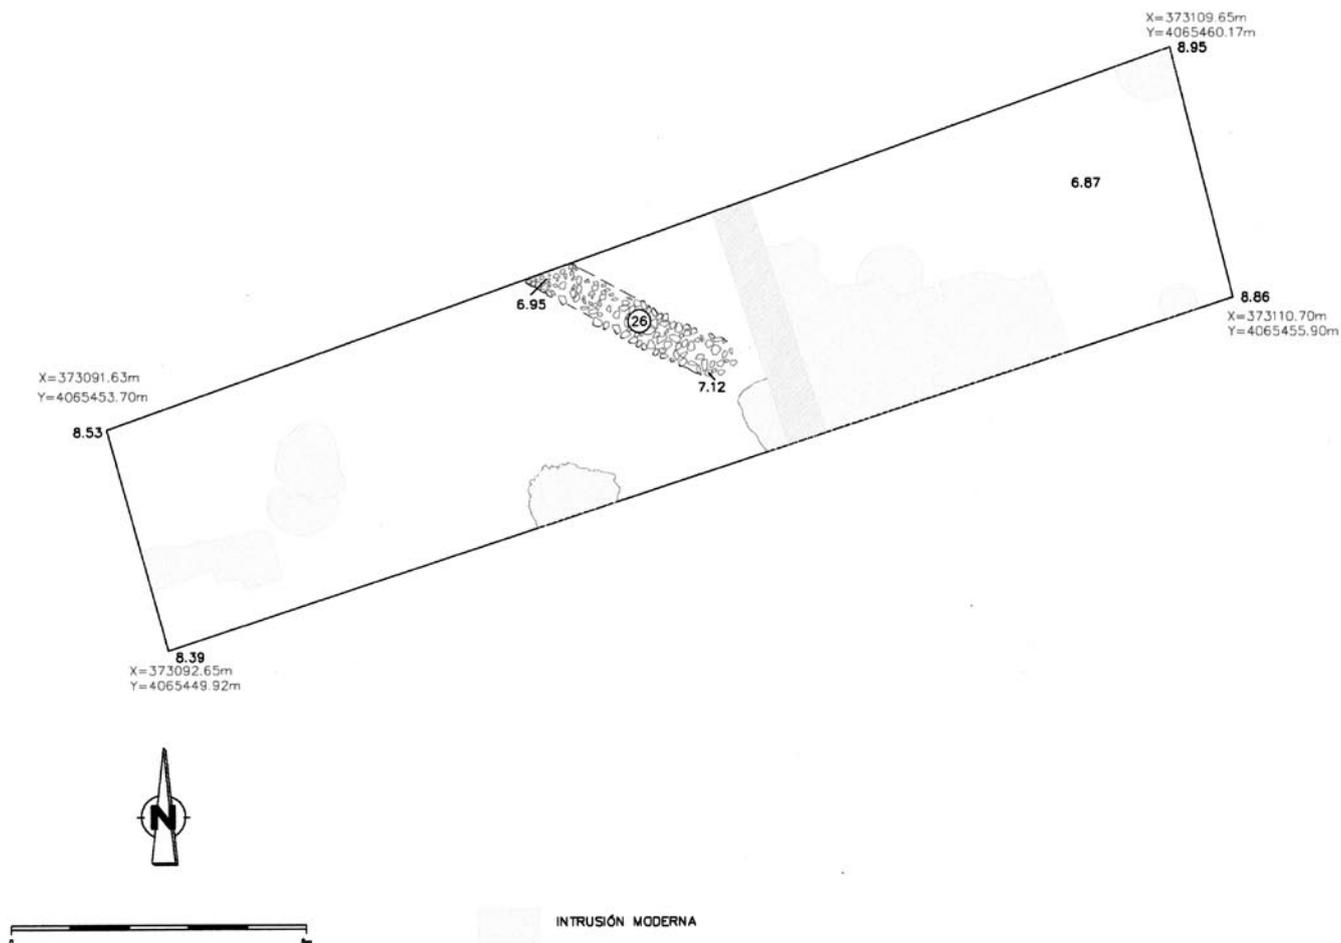
FIG. 2. Fase Musulmán Ib.

En el mismo siglo XI, se llevan a cabo las primeras edificaciones en la zona. Excavado en el depósito anterior, se localiza a una cota media de 7 metros un muro (UE 26) constituido a base de pequeños cantos y material cerámico (grosor de 0,65 metros), que puede que corresponda al zócalo de un alzado de tapial, tal y como se han documentado en otros puntos de la ciudad (Fig. 2. Fase Musulmán Ib)

La ausencia de otros muros que se puedan asociar a este en la superficie abierta nos lleva a barajar dos opciones. Una que se trate de una estancia de dimensiones considerables cuyo perímetro queda fuera del corte. La otra posibilidad sería el considerarlo como parte de una tapia de un recinto abierto que defina un corral de ganado o de modo genérico rodee una finca o residencia situada en el arrabal antes de la planificación urbana que se definirá con posterioridad y que veremos en las siguientes fases.

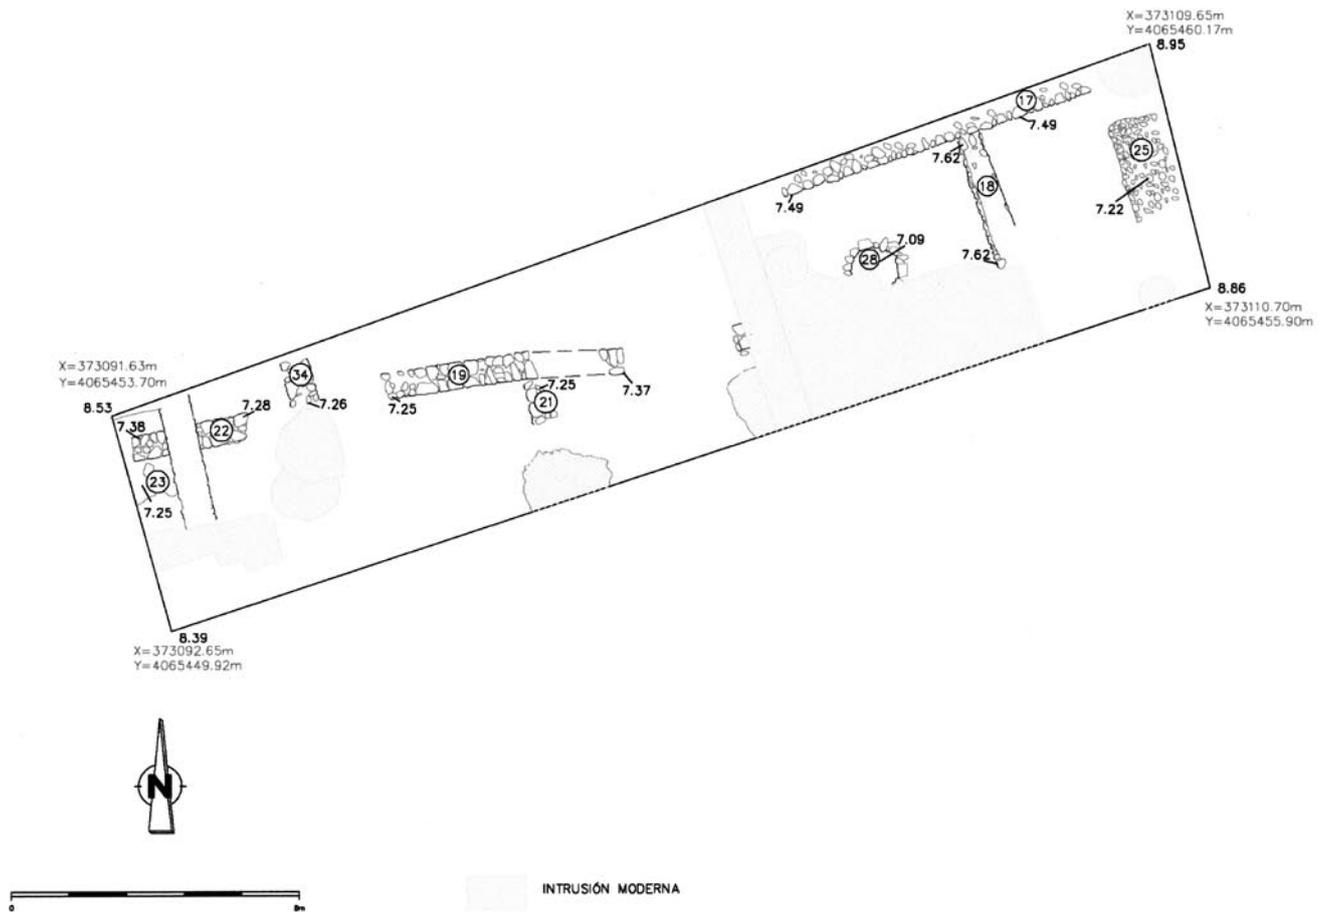
FIG. 3. Fase Musulmán Id.

En estas fechas asistimos a una gran estructuración del espacio, que en nuestro caso se evidencia por la construcción de una serie de muros que presentan una orientación distinta con respecto a la fase anterior, alineándose ahora siguiendo ejes paralelos o perpendiculares a calle Eduardo Ocón. Estas edificaciones abren sus cimientos tanto en la UE 27 como en estratos más antiguos. Se corresponde con las UU.EE. 17, 18, 19, 21, 22 y 34. (Fig. 3. Fase Musulmán Id)

Son muros de mampostería irregular de tamaño mediano aglutinada con barro, salvo el muro UE 18 que presenta tongadas de mortero de cal y arena. Todos conservan poco alzado, no alcanzando en ningún caso más de 0,30 metros. Asociado a estos muros se documentan dos restos de pavimentos, uno realizado con cal (UE 23) localizado junto al muro UE 22, y a una cota de 7,25 metros. El otro aparece en el extremo opuesto del corte, y se trata de parte del empedrado de cantos de pequeño tamaño de posiblemente un patio (UE 25), a una cota de 7,22 metros.

También se ha documentado un pozo ciego (UE 28) que en parte ha sido arrasado por una intrusión moderna. Su localización hace pensar en la existencia de un espacio de uso público, toda vez que no conocemos de la existencia de pozos con este tipo de uso dentro de las viviendas en época musulmana.

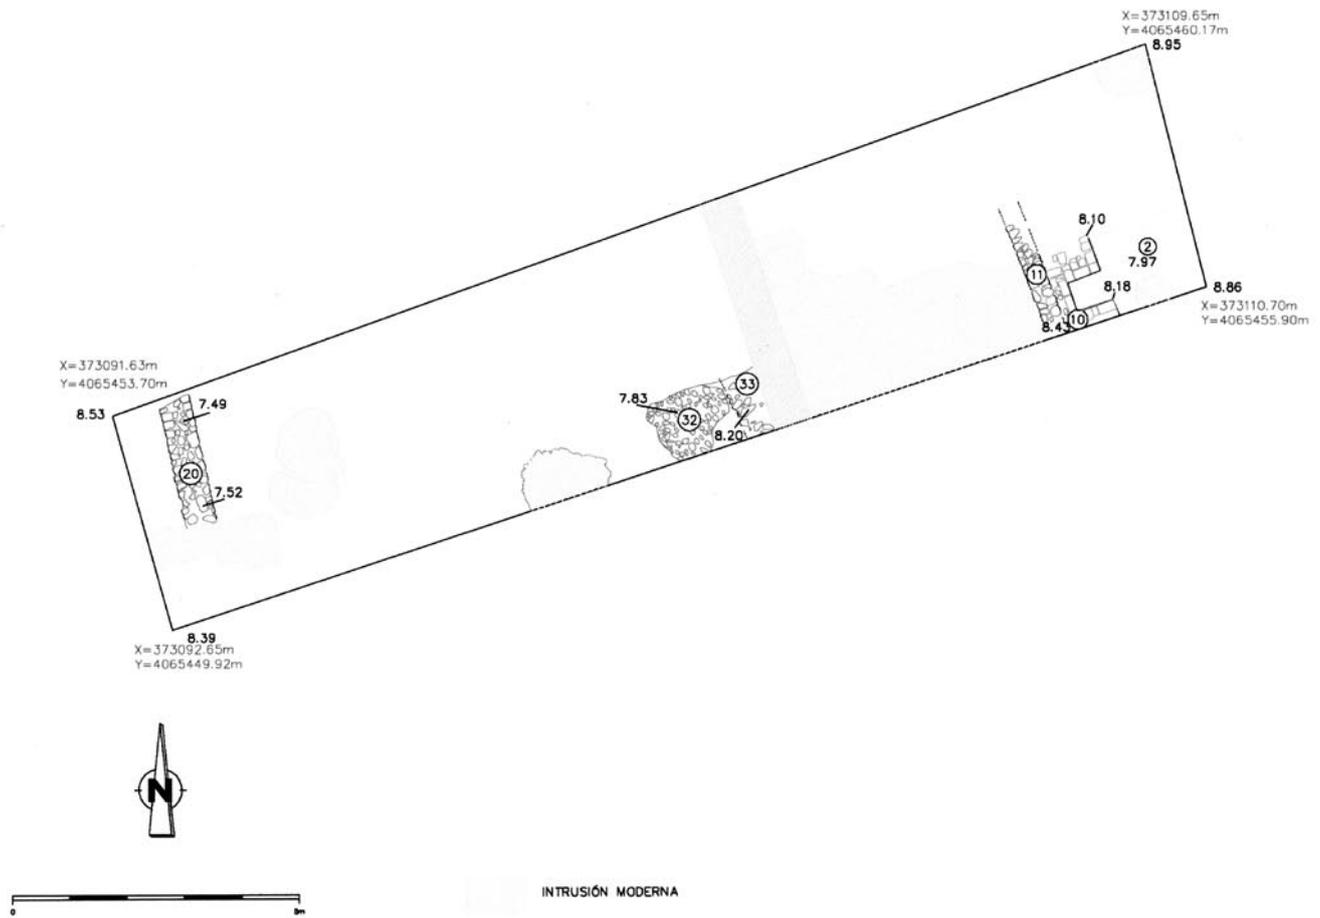
FIG. 4. Fase Moderno IIa.

Se ejecuta directamente sobre los depósitos formados en época nazarí conservándose las partes de tres muros de orientación norte-sur (UU.EE. 11, 20 y 33), una hornacina adosada a uno

de estos (UE 10) y algunos restos de suelo (UU.EE. 2 y 32) La superficie de partida presenta un pequeño descenso hacia el oeste, visible a partir de la mediación del corte. De hecho los muros de esta fase arrancan de la cota 7,70 metros en la mitad oriental mientras el situado en el extremo occidental lo hace a la cota 7,40 metros, tal y como ocurría con los muros de época musulmana.

La fábrica de estos paramentos se caracteriza por el empleo de mampuestos y ladrillo aparejados sin ningún orden y trabados con mortero de arcilla y algo de cal. El nivel de suelo para esta fase estaría situado entorno a los 7,80 metros para el ámbito más elevado y probablemente sobre los 7,50 metros para el inferior, aunque este no se conservó en la parte abierta.

A uno de los muros (UE 11) se le adosará una estructura realizada básicamente de ladrillo, con la superficie enlucida que dibujará en planta una hornacina cuadrangular (UE 10) Quizás pueda tratarse de una alacena abierta bajo una escalera (Fig. 4. Fase Moderno IIa).
