ANUARIO
ARQUEOLÓGICO
DE ANDALUCÍA
2003

INTERVENCIÓN ARQUEOLÓGICA DE URGENCIA EN PALACIO ARZOBISPAL DE SEVILLA. SECTORES DE ARCHIVO Y TRIBUNAL. PRIMERA FASE DE LOS TRABAJOS. SONDEOS I-II-IV. APORTACIONES A LA SEVILLA REPUBLICANA

Resumen: A continuación se presentan los resultados obtenidos de la Excavación Arqueológica de Urgencia efectuada en el Palacio Arzobispal de Sevilla, sectores de Archivo y Tribunal. Este Artículo recoge la primera campaña de los mismos, trabajada en el año 2003. Entre los resultados fundamentales se sitúan la documentación de estructuras prerromanas.

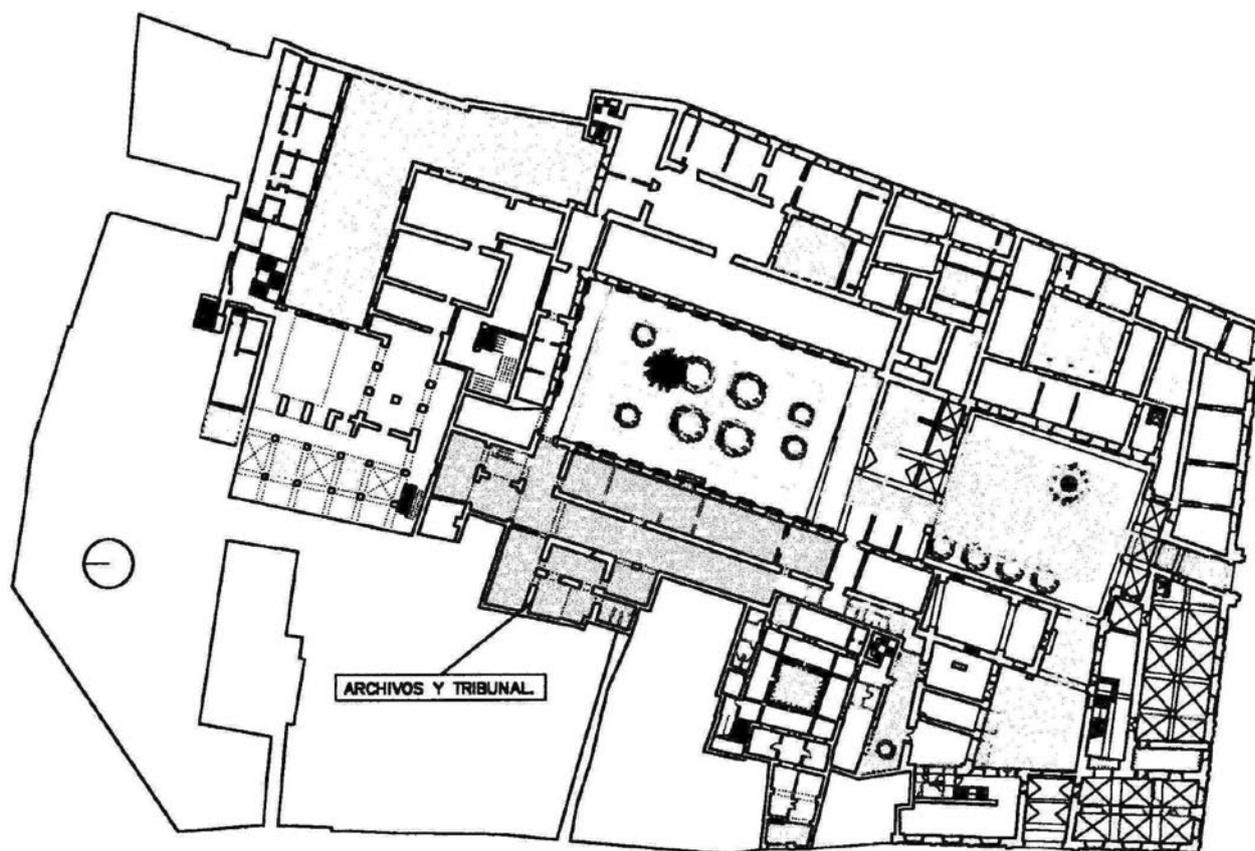
FIG. 1 Planta de la superficie ocupada por el Palacio Arzobispal de Sevilla con señalización del área afectada por la intervención.

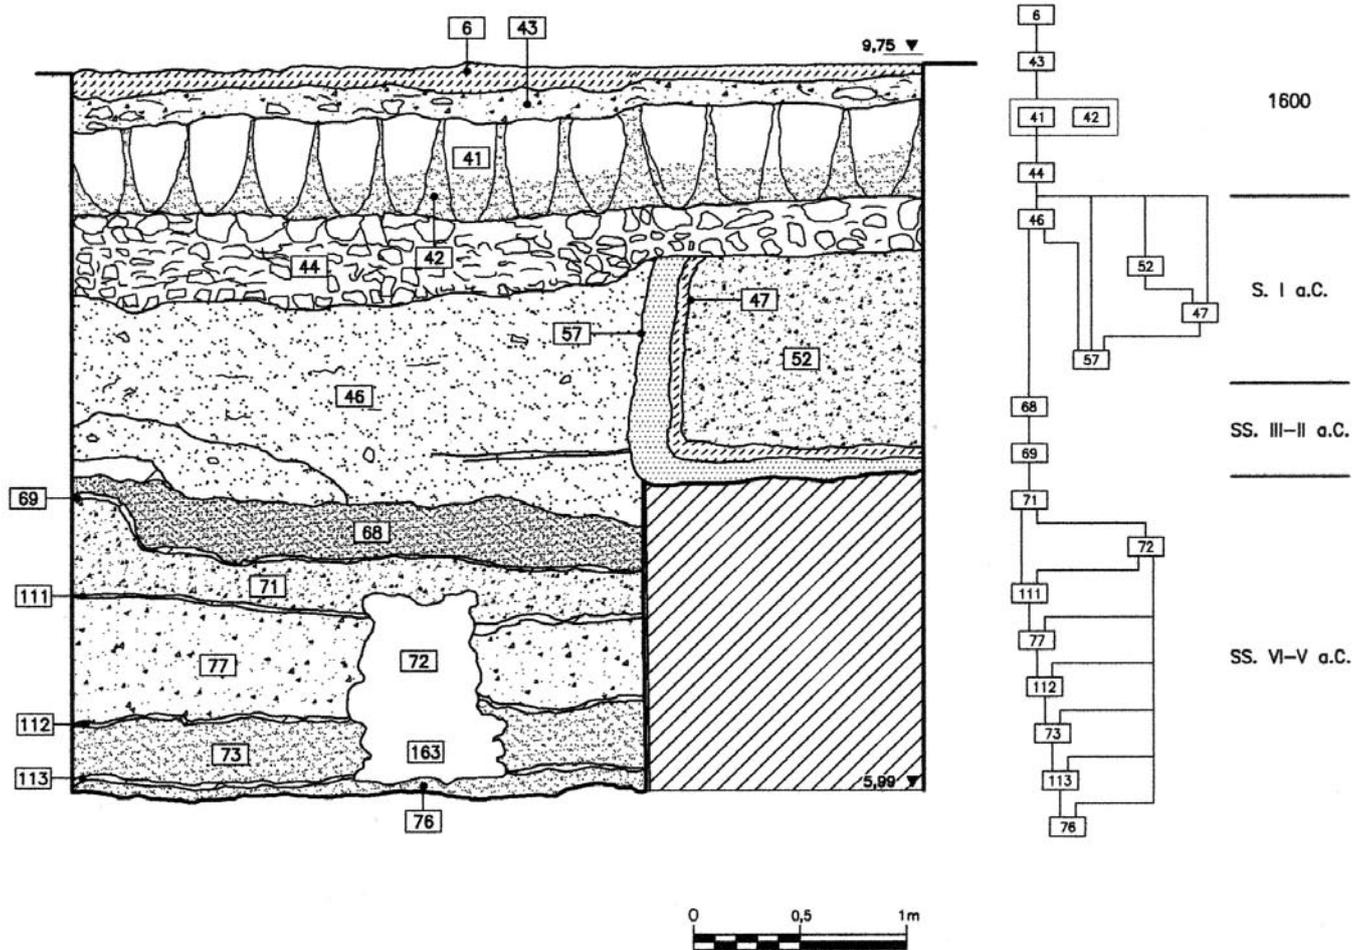
FIG. 2. Sondaje I. Perfil Este.

La cámara conserva una profundidad de 1'10 m. El sistema de construcción del horno ha manipulado niveles inferiores. Tal como se aprecia en los perfiles W-S, la cámara de cocción está excavada en un relleno artificial (U.E. 46). En rigor se trata de una concavidad circular cuyas paredes se enfoscaron con mortero de cal.

Hallamos así un relleno de arcilla de color marrón (U.E. 71. 7'25 / 6'85). La unidad cubre y elimina un paramento formado por cascote (U.E. 72. 7'03 / 6'35 m.s.n.m). Este muro alcanza una anchura total de 0'62 y 1'98 m de recorrido. Está formado por lajas de piedra alcoriza tendentes al trapecio, trabadas con barro.

En los casi 70 centímetros de alzado conservados, localizamos dos fases de ocupación claramente manifestadas por sendas líneas de pavimento. La más reciente se muestra como una tongada de arcilla roja dispuesta de manera horizontal a lo largo del corte (U.E. 111. 7'00 m.s.n.m.). Bajo la misma se dispone de forma uniforme un paquete arcilloso grisáceo (U.E. 77) que invalida el suelo más antiguo, formado por una línea arcillosa sobre la que parcialmente se conservó una deposición de guijarros bajo galbos cerámicos, de lo que sería el piso definitivo (U.E. 75. 6'60 m.s.n.m.).

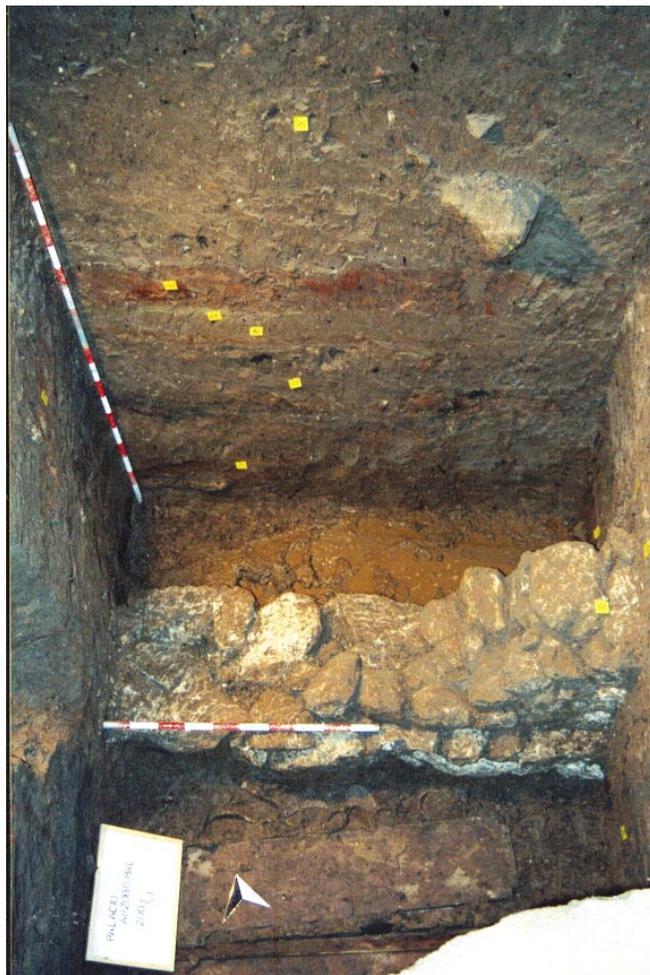
LÁM. 1. Vista general del corte con paramento 72.

- Entre los 7'03 / 6'35 encontramos una cimentación de mampuesto alcorizo (U.E. 72) a la que se le asocian dos suelos superpuestos, el primero a la cota 7'00, el segundo a 6'60. En ambos casos las cronologías oscilan en los siglos IV-III. C.

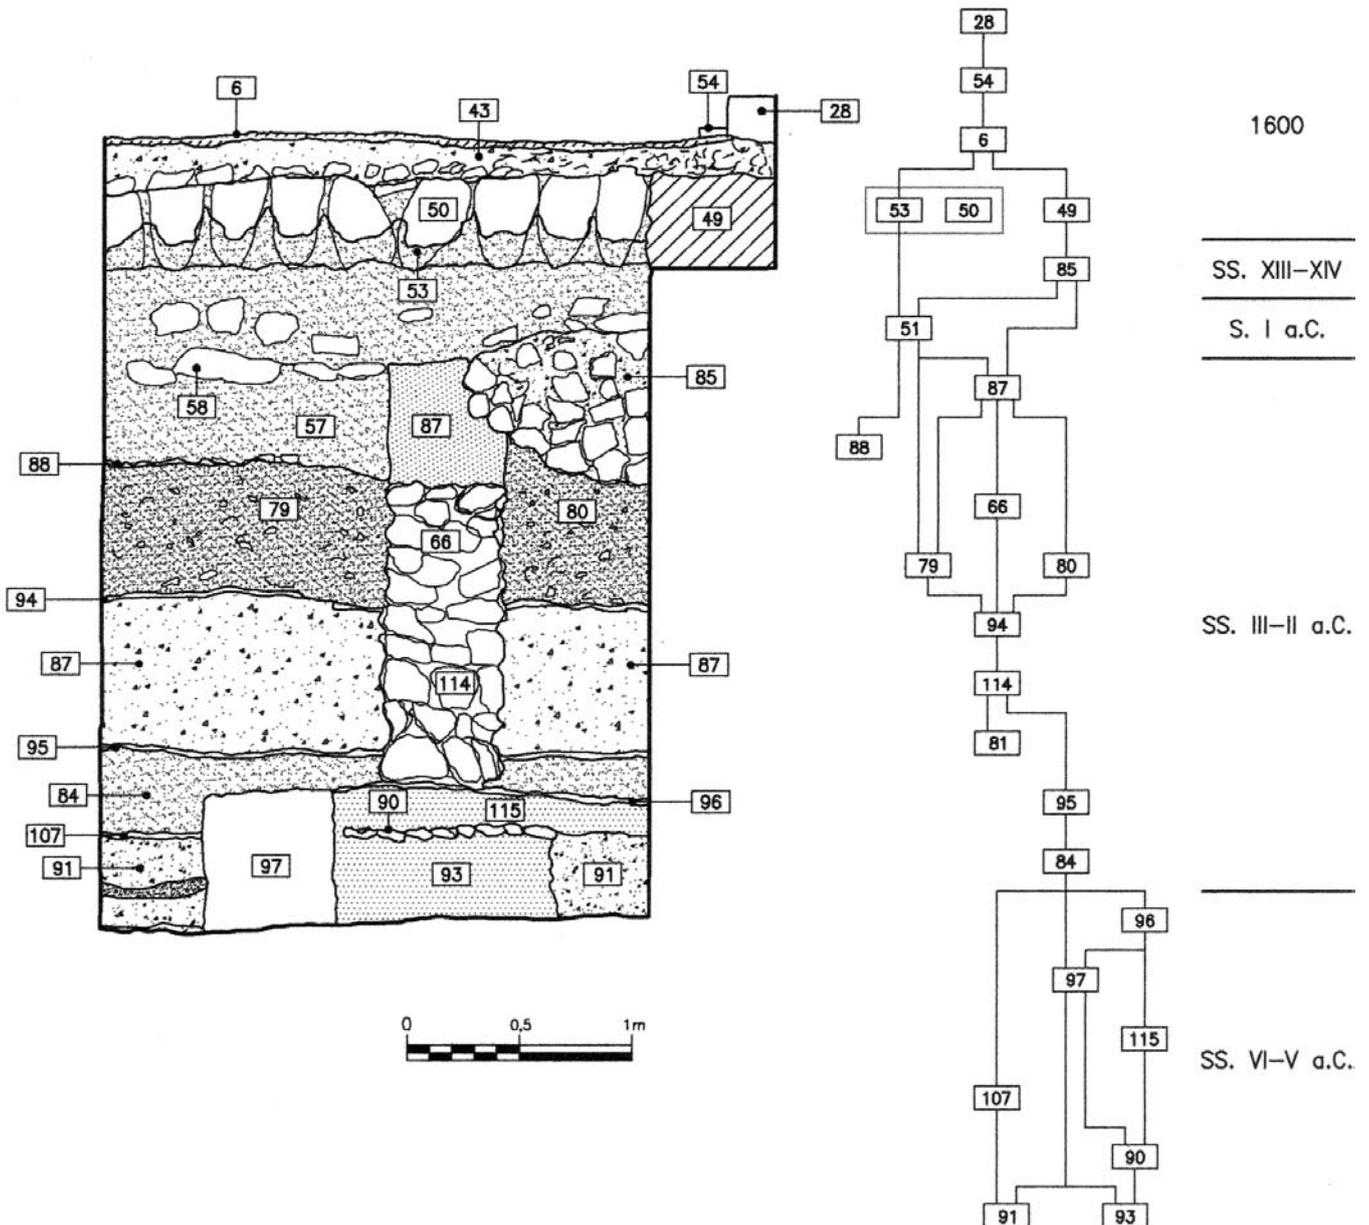
FIG. 3. Sondeo II. Perfil Norte.

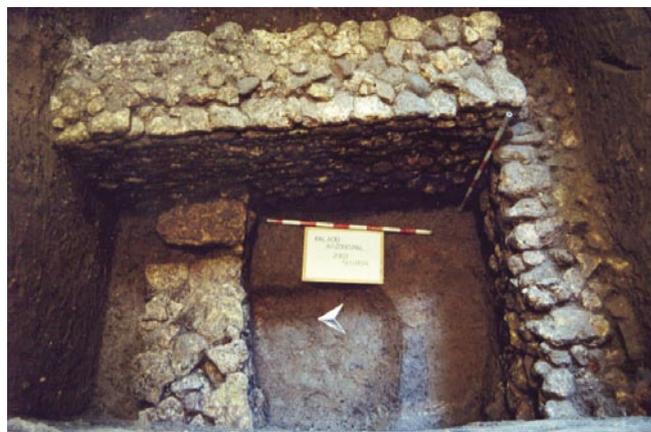
LÁM. 2. Vinculación de los paramentos 66, 82, 83.

U.E. 66. Cimentación longitudinal. Compuesto por mampuesto alcorizo irregular y guijarros en dirección norte-sur. Cierta tendencia a hiladas organizadas horizontalmente, el alzado es de tapial. Mortero barro y ceniza. En el extremo sur se aprecia una finalización como mocheta, anula a la cimentación 83, sobre la que descansa y 82, donde se articularía el vano medidas generales de 0'52 de alzado x 0'56, longitud de 2'40. Siglos III-II a. C. Cota: 7'91 / 7'35.

U.E. 82. Cimentación perpendicular a 66. Mampuesto alcorizo y calcáreo irregular, guijarros, ceniza y barro como mortero. Aparejo irregular con cierta tendencia al espigado. 2'50 x 0'52 de anchura. Alzado de 0'78. Siglos III-II a. C. Cota: 7'65 / 6'80.

U.E. 83. Cimentación paralela a 82. Formadas por lajas horizontales de mampuesto alcorizo dispuestas horizontalmente, módulo irregular. Medidas de 1'30 x 0'60. Alzado de 0'50. Traba con mortero de barro y ceniza. Siglos III-II a.C. Cota: 7'29 / 6'75.

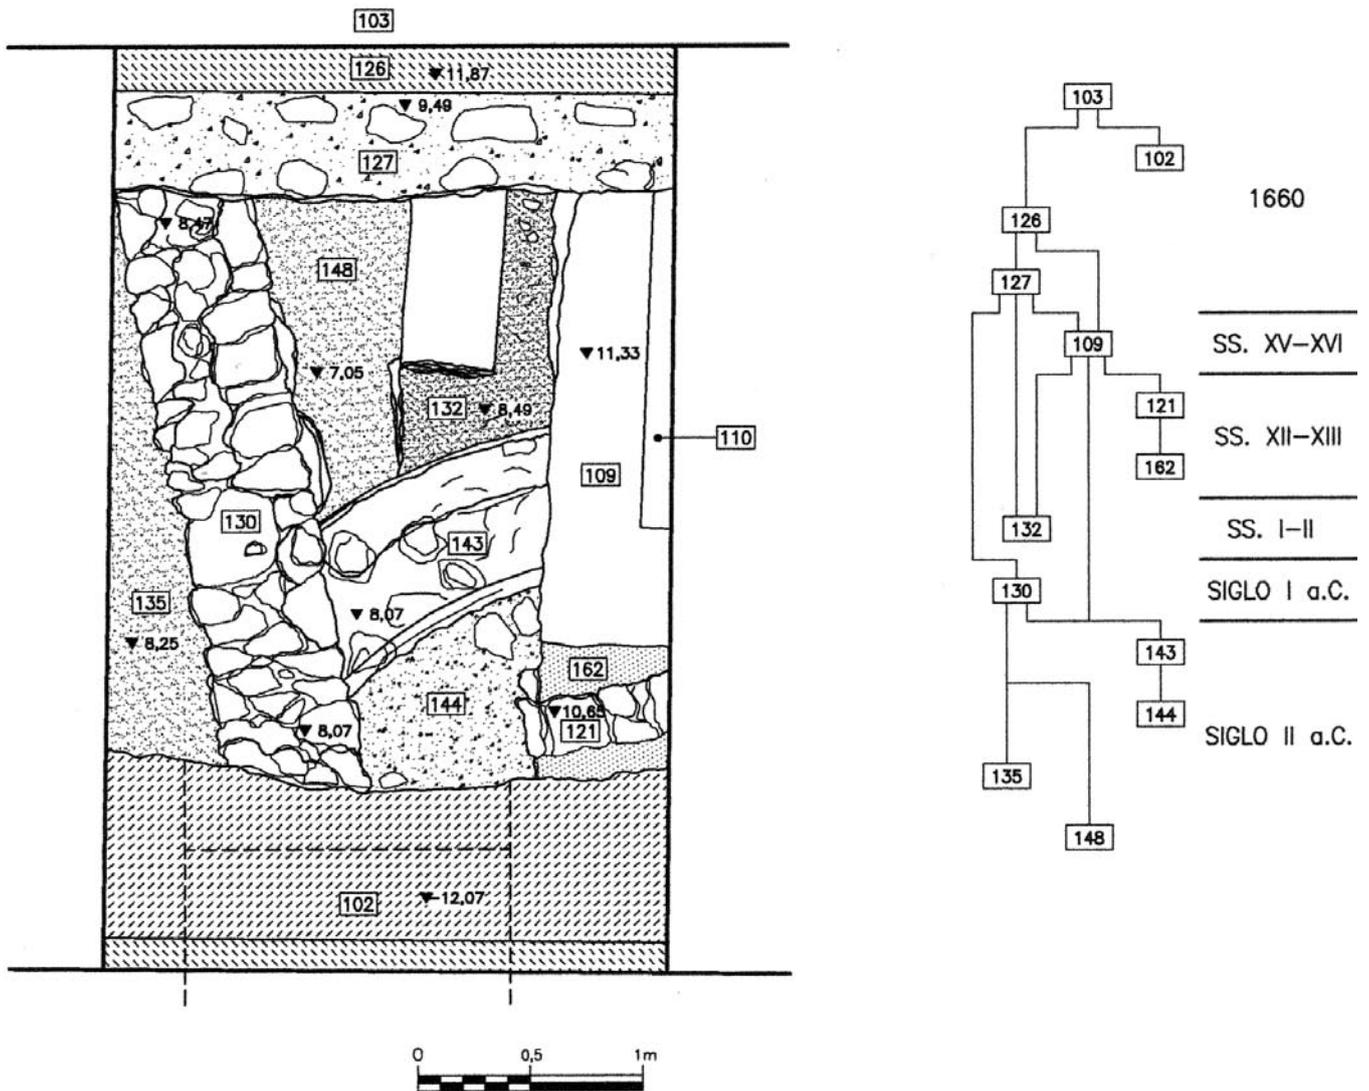
FIG. 4. Sondeo IV. Planta de la fase Republicana.

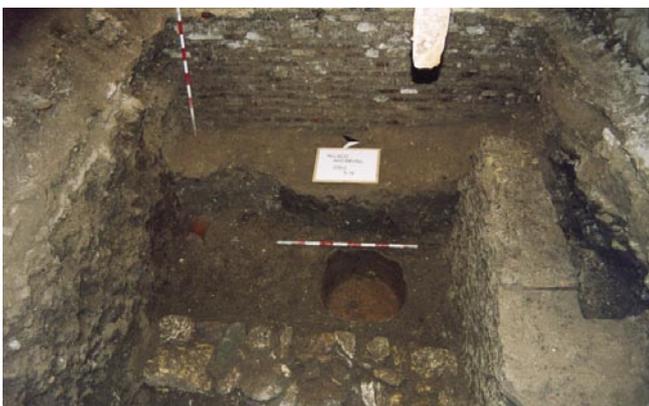
LÁM. 3. Planta de Sondeo IV con estructuras modernas y medievales.

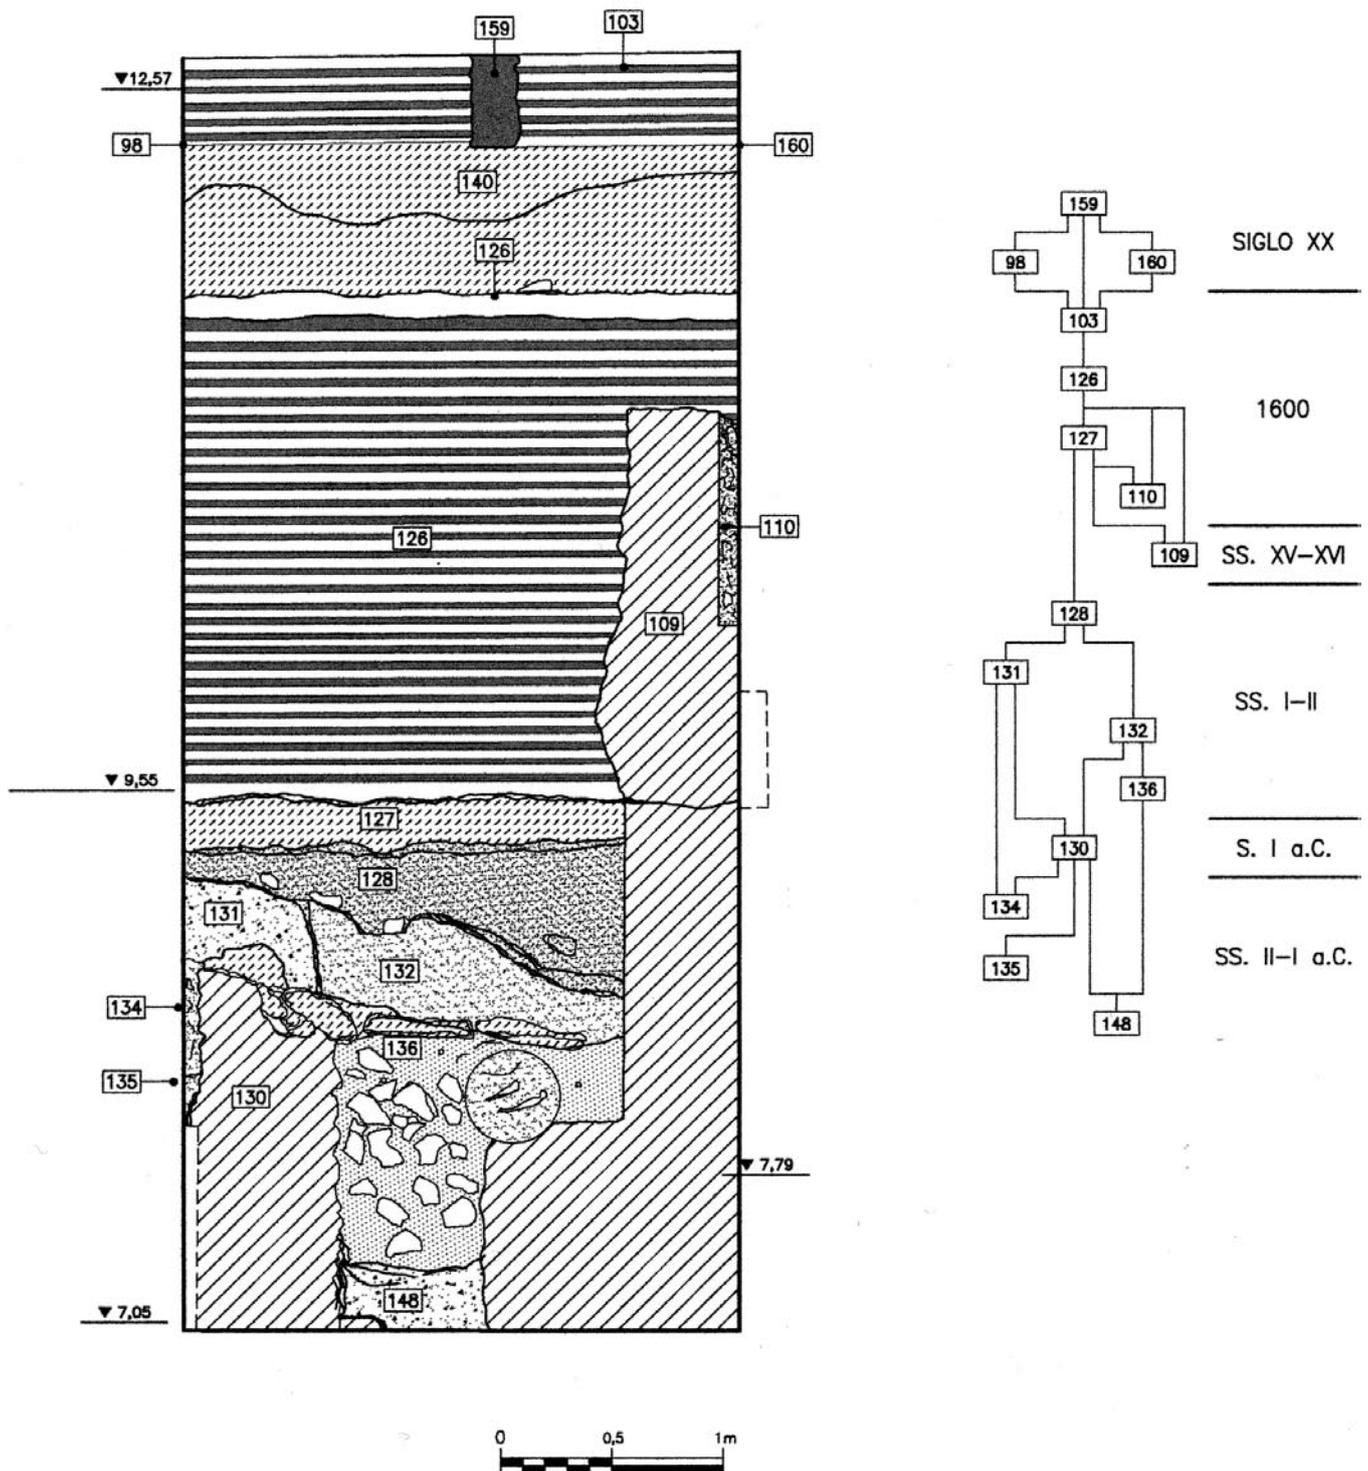
FIG. 5. Sondaeo IV. Perfil Oeste.

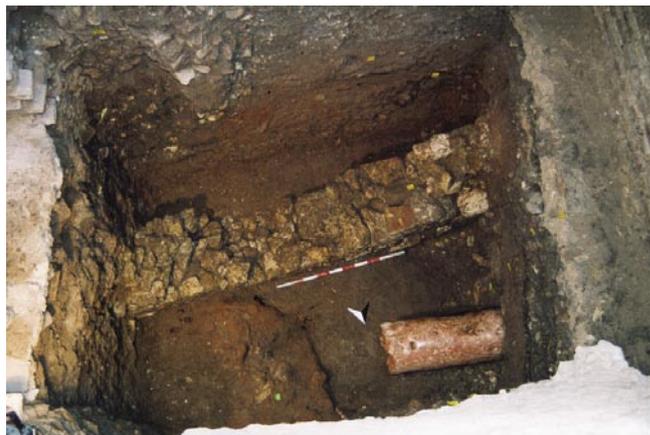
LÁM. 4. Vista de paramento 130 rompiendo el horno 143.

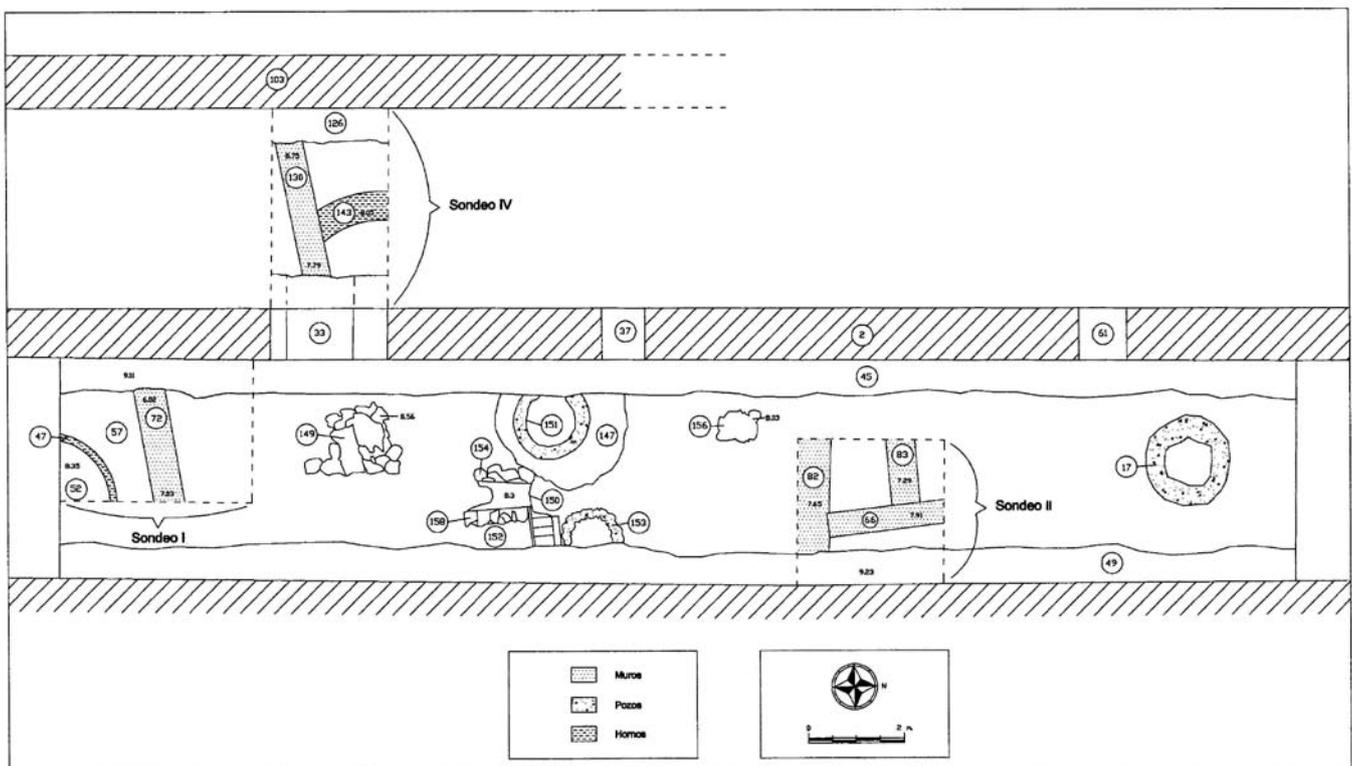
FIG. 6. Planta general de sótano y estancia 3 con estructuras aparecidas en excavación y vigilancia general de movimientos de tierra.

(0'65 de holgura). Las paredes laterales (U.U.E.E. 154-158) presentan un grosor que no supera los 0'30. Su cara interna está perfectamente plomada mediante revoque muy rudo de cal. Dado el escaso resto de pavimento, nos fue imposible determinar la pendiente del conducto. En la zona de menor anchura del mismo, se cierra en una especie de registro o pozo circular, imposible de controlar debido a su ruina.
