ANUARIO
ARQUEOLÓGICO
DE ANDALUCÍA
2003

INTERVENCIÓN ARQUEOLÓGICA DE URGENCIA EN LOS SOLARES N1 67-69 Y 71 DE LA CALLE SOL DE SEVILLA

LAURA MERCADO HERVÁS
MANUEL GONZÁLEZ SÁNCHEZ

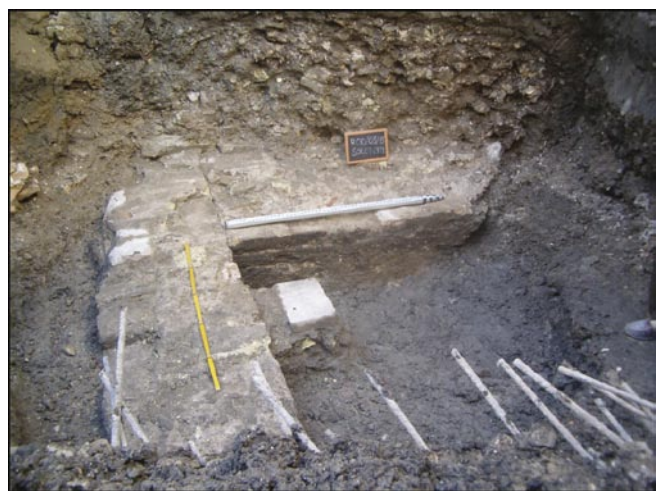
LAM. I. Estructura romana.

En un principio, tan sólo aparecieron dos pequeños muretes (u. 75 y u. 81) de reducidas dimensiones que formaban una esquina de habitación. Estaban realizados en una fábrica de mampostería de piedras calizas de las que sólo se conservaban 1,40 mts de su entramado. En un precario estado de conservación con un alzado escaso de 0,40 mts, encontrándose seccionado en su lado NO por un pozo ciego del siglo XVIII (u.4) (Fig. 2).

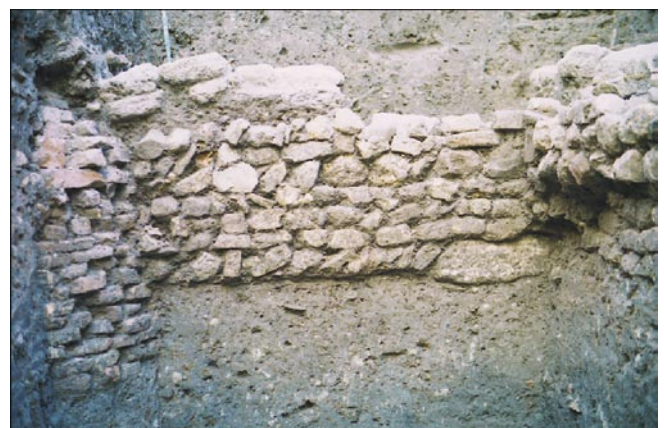
LAM. II. Yuxtaposición de muros almorávides y taifas.

El siglo XI se caracteriza por ser un momento de esplendor de la ciudad, que se reflejará en el crecimiento que experimenta y las transformaciones acaecidas en su urbanismo y su caserío, creciendo los arrabales. Durante este período se edificará una vivienda, de la que aparecieron en el transcurso de los trabajos de campo dos muros: u. 57 con dirección N-S, y u. 80 con dirección NW-SE, que se adosaban formando una esquina, así como un pavimento (u.63) asociado a estos muros. Las cotas máximas en la que se hallaron estos elementos se localizaban entre los -2,47 y los -1,86 mts de profundidad. (Fig. 3)

Estos muros estaban realizados a base de ladrillos planos fragmentados y cantos rodados, contando también con algún elemento reutilizado romano. Se conservaron siete hiladas irregulares que alternaban líneas horizontales, verticales y oblicuas con una cierta tendencia al espicatum, unidos con tongadas de barro. Se documentaron 1,30 mts de longitud en el muro u. 80, mientras que el paramento u. 57 conservaba una longitud total de 2,20, encontrándose seccionado por un pozo ciego del siglo XVIII (u. 4). El alzado conservado del muro U. 57 era de 0,61 mts distribuidos en siete hiladas irregulares, mientras que el muro U. 80 sólo contaba con un alzado de 0,19 mts, ya que será amputado en época posterior para construir una nueva vivienda variando su orientación originaria. Estos hallazgos suponen el primer uso residencial claramente documentado tras el período romano.

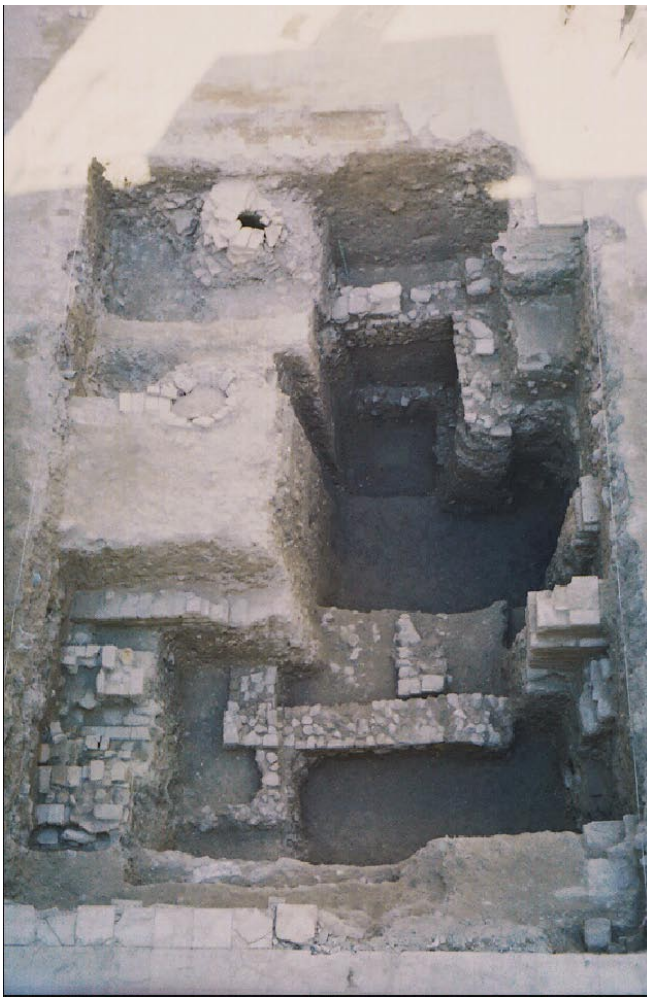
LAM. III. Vista aérea de la planta de la vivienda.

Paralelamente a la construcción del muro U.58, se construyen un conjunto de estructuras murarias frente a los ya mencionados U.57 y U.58, formadas por las U. 48, 70, 71, 73. Las unidades

48 y 70 se corresponden a dos muros de idéntica fabricación, de los que se conservan 2,56 mts del primero con un recorrido N-S, mientras que del segundo se mantuvieron 0,46 mts con dirección W-E y que fue destruido posteriormente por la construcción de la U. 13. Ambos muros se encontraban conectados, formando una esquina, por el pilar de forma cuadrada (0,58 x 0,58) U. 73. Las cotas son similares en este conjunto de estructuras (1,94/-2,25), formando, junto con los muros U. 57 y U. 58, un espacio cerrado de forma rectangular. La fábrica de estos paramentos se encontraban realizadas a base de ladrillos planos recortados y restos de tégulas que alineaban los muros, rellenándose su interior con arena y piedras. Poseían una cimentación de bloques de piedras alcorizas de mediano tamaño que se alineaban de forma irregular y se asentaban, a su vez, sobre una gruesa cama de cal de entre 15 y 20 cms de espesor. El ancho de estos muros era de 0,50 mts, aunque en el caso del muro U. 48, éste se ensanchaba al sur alcanzando 0,60 mts por algún motivo que desconocemos.

Asimismo, pudo documentarse un pequeño tabique (U. 71) en forma de "L" de 0,25 mts de grosor que, arrancando del pilar U. 73, corría en dirección E-W y S-N con un trazado total de 2,02 mts. Este tabique mantenía la misma cota que el conjunto paramental analizado con anterioridad, aunque su elaboración era más sencilla, consistiendo en trozos de ladrillos y tejas unidos por barro sin mantener una disposición concreta. Este tabique parecía distinguir diferentes estancias de la vivienda que, por analogías con otras viviendas, así como el material cerámico recuperado, podría tratarse de la zona destinada a la cocina y las letrinas. Asociado a este conjunto de estructuras y adosándose al oeste a los muros 48 y 71, se encontró un pavimento de cal apisonada (U. 72) del que pudieron documentarse 0,44 x 2,56 mts de su entramado. Por tanto, nos hallaríamos ante una vivienda compuesta por una serie de habitaciones, distribuyéndose la zona de cocina al SW y las letrinas al NW, con una zona de patio al fondo de la casa, correspondiéndose el resto a habitaciones.
