ANUARIO
ARQUEOLÓGICO
DE ANDALUCÍA
2003

ACTIVIDAD ARQUEOLÓGICA DE URGENCIA EN EL INMUEBLE SITO EN EL NÚMERO 15 DE LA CALLE AIRE DE SEVILLA

JULIA SUÁREZ BORREGUERO
GILBERTO RODRÍGUEZ GONZÁLEZ
M^a DEL ROSARIO RODRÍGUEZ CORDONES

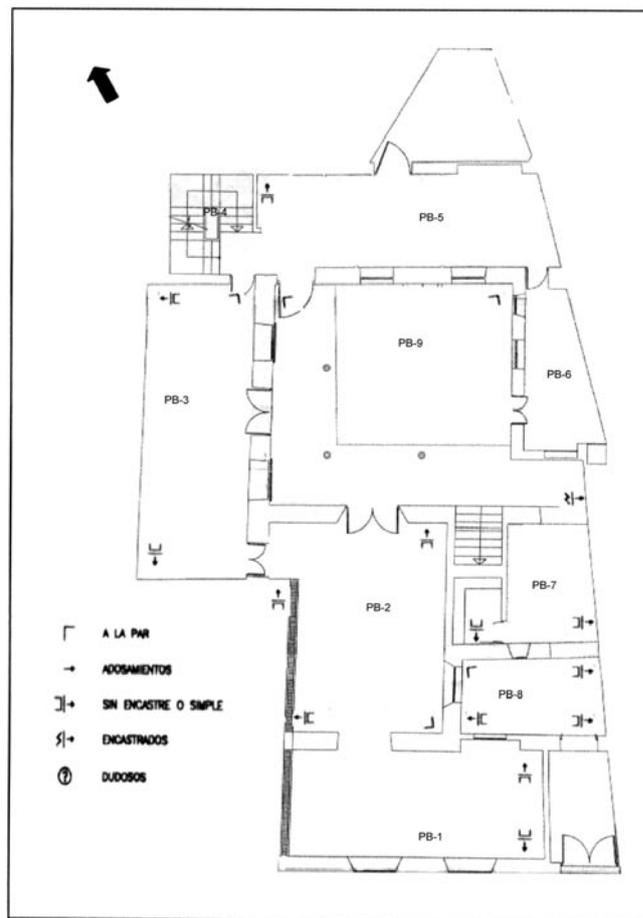
FIG. 2. Denominaciones de las estancias y sistemas de adosamientos en el inmueble

Como ejemplo del análisis de estructuras emergentes aportamos en plano los principales sistemas de adosamiento (**Figura 2**) y describimos aquí las estructuras constituyentes de la estancia PB-2.

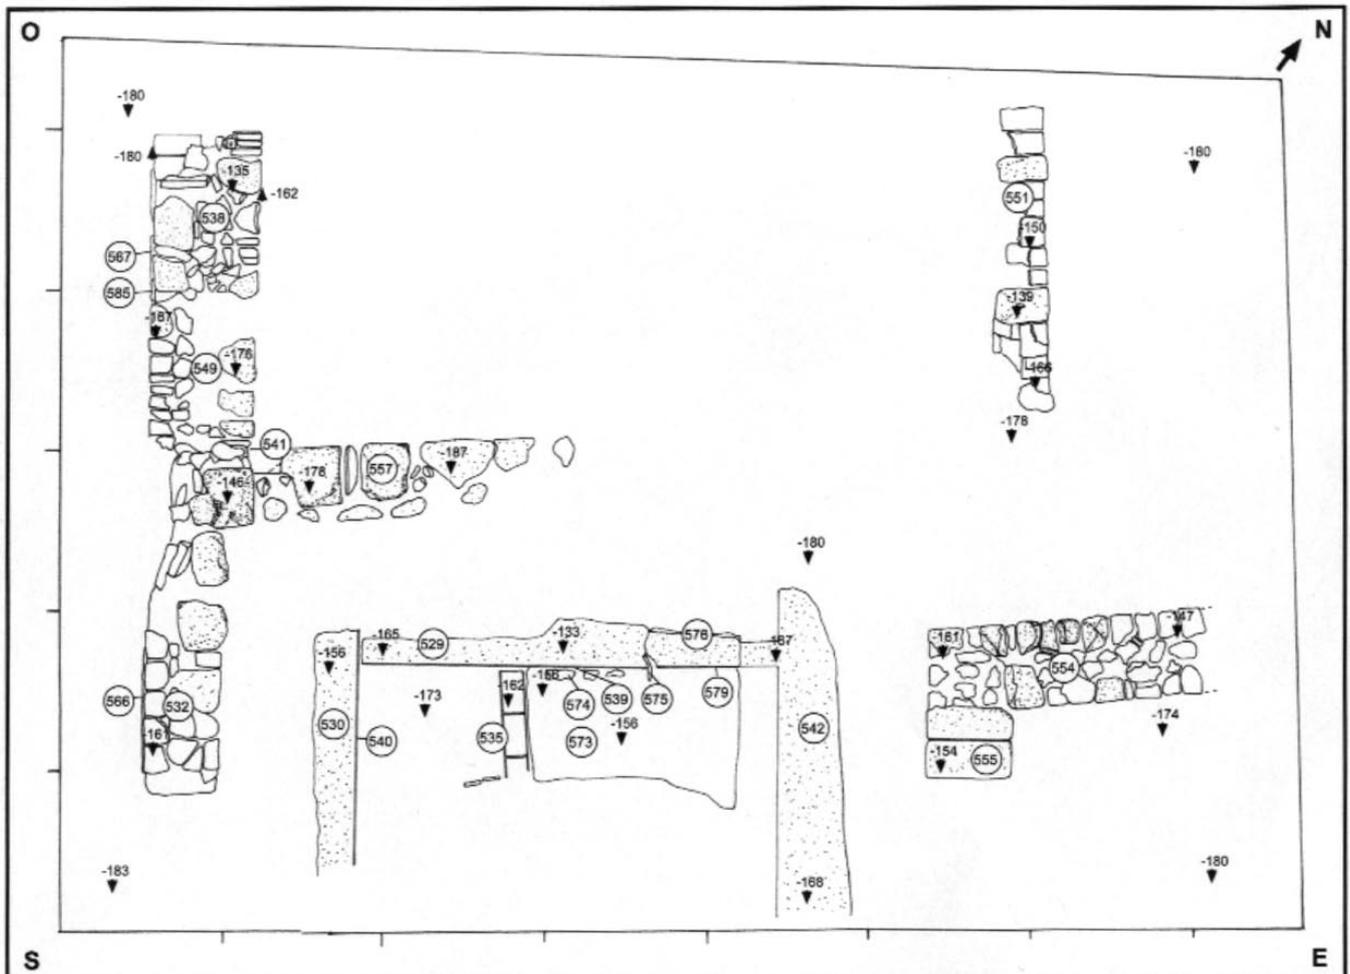
FIG. 3. PB-2 "Tepidarium": planta periodo Taifa-Almohade¹.

En lo referente al período islámico, fueron identificados al menos dos momentos constructivos, si bien, no podemos negar que existieran fases anteriores debido a que la excavación finalizó a la cota máxima de $-1,80$ metros. Se pudieron registrar las cotas de coronación de los muros, muy arrasados, pero no el alzado completo de los mismos, así como tampoco se agotaron los depósitos estratigráficos de este período. No obstante, el análisis espacial de la estancia ha revelado al menos cinco espacios diferenciados, separados por distintos muros de dirección NO-SE y NE-SO y de cronología califal-Taifa, que pervivieron como estructuras murarias principales en época almohade. Pudiendo constatar que estábamos ante un ambiente doméstico, el mal estado de conservación dificultó una posible interpretación funcional de los espacios, si exceptuamos la identificación de las fábricas de tapial halladas en la zona SE como pertenecientes a un patio de andenes de época almohade (**Figura 3**).

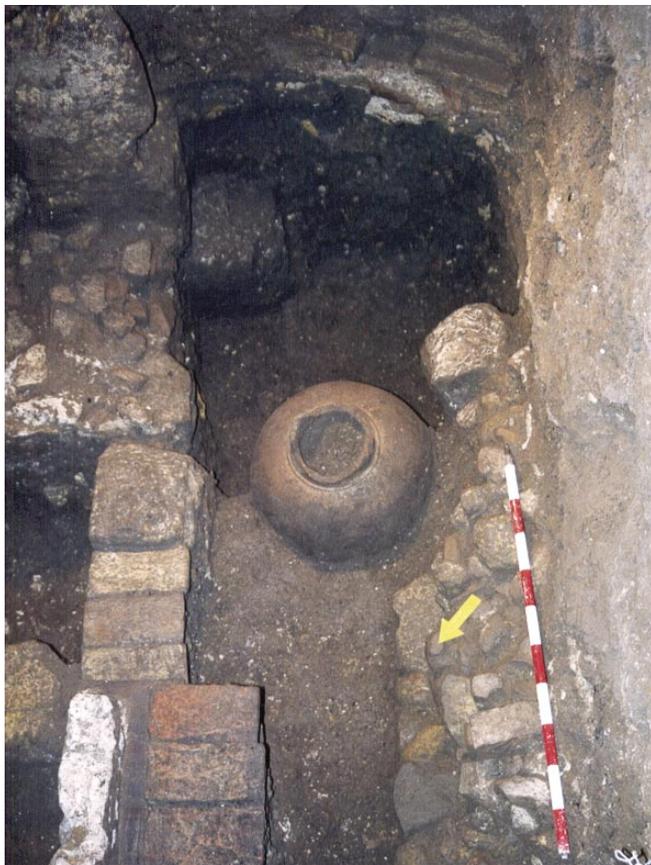
LÁM. I. Planta PB-5. Letrina: atarjea (Ue.50) en perfil, tinaja y esquina de pileta, abajo.

La letrina, estaba compuesta por una gran tinaja, 59 (**Lámina I**) con orificio de drenaje en la panza y base fracturada, apoyada en un círculo de fragmentos de ladrillos (102). Para su colocación se había practicado un hoyo que afectó a estructuras anteriores. Fue en el perfil NO donde se detectó un canalito semicircular de mortero de cal (ue.103) asociado a un pavimento, 61, también de cal y con pendiente hacia él, que por posición estratigráfica y cotas fue identificado como un canal de vertido de residuos orgánicos hacia la tinaja. El hecho de que el canalito semicircular se encuentre adosado a la pared exterior del canal cubierto de la pileta, nos lleva a dos posibles interpretaciones respecto a las relaciones diacrónicas entre estas estructuras:

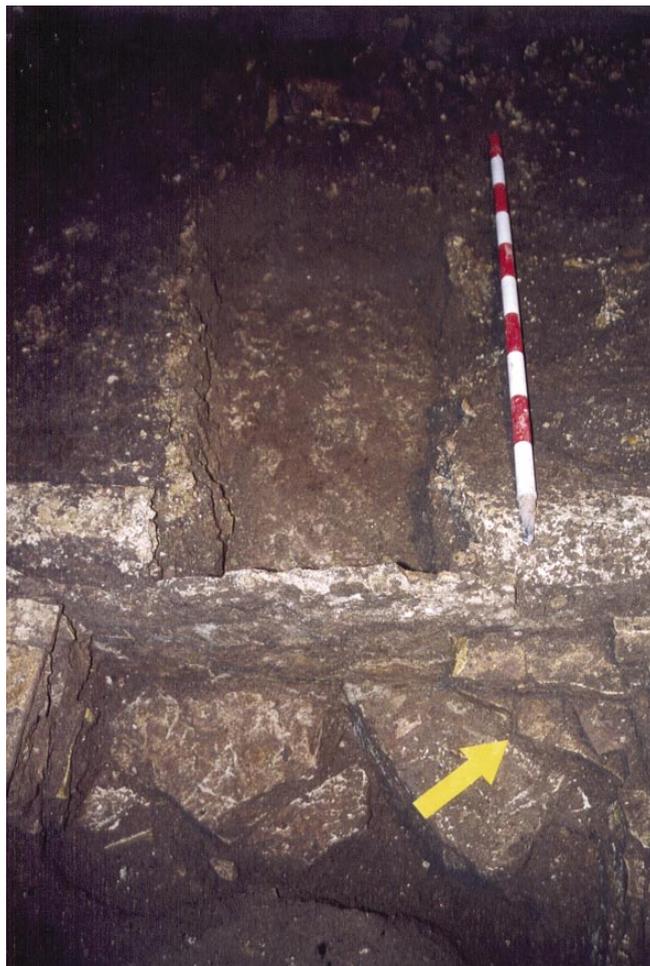
LÁM. II. PS-3 "Sótano": Cata en la "Piscina" tardorromana. Pavimentos de *opus signinum* (uuee.45-60) superpuestos, enlucidos y cimientos de sillares Ue.67) del muro de tégulas.

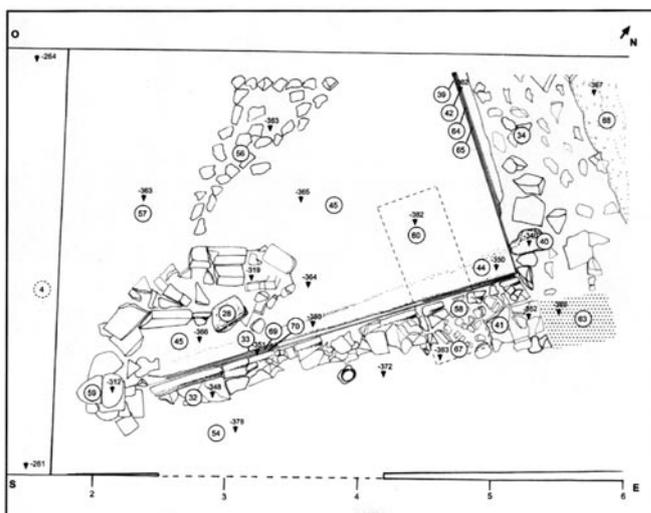
FIG. 4. PS-3 "Sótano". Estructura de carácter hidráulico de cronología romana s.III-IV

Esta fase estratigráfica esta representada por una estructura constructiva de carácter claramente hidráulico (**figura 4**). Se trata de una estructura cuadrangular o rectangular de la que sólo vemos un ángulo, delimitada por dos alineaciones murarias. La de dirección NNE-SSO consta de un alzado realizado a base de tégulas (uuee.32-41), de las que se conservan hasta 7 hiladas, dispuestas sobre una cimentación de sillares de piedra caliza irregulares (ue.67). El ancho máximo conservado es de 0,60 m. En escuadra con este, el muro 34, estaba constituido de pequeñas piedras irregulares y fragmentos de ladrillos (22x22x5/6 cm.) y había sufrido un mayor expolio. El espacio interior estaba cubierto con al menos dos pavimentos de *opus signinum*, el 45 a cota de -3,64 m. (que se eleva junto al muro 32-41 a modo de baquetón) y el 60 a -3,82 m., realizados mediante la combinación de una cama de fragmentos de ánforas sobre la que se encontraba el pavimento de cal apisonado. Ambas paredes interiores presentaban restos de sucesivos enlucidos de cal (uuee.39/42/64/65 cubriendo al 34 y uuee. 33/69/70 cubriendo a 32-41) que evidencian la constante reutilización del espacio para el mismo propósito, sin duda la contención de agua a modo de piscina (**Lámina II**). Su abandono y expolio queda constatado por las acumulaciones de material constructivo (uuee.59/28/56) sobre los muros y el último pavimento.

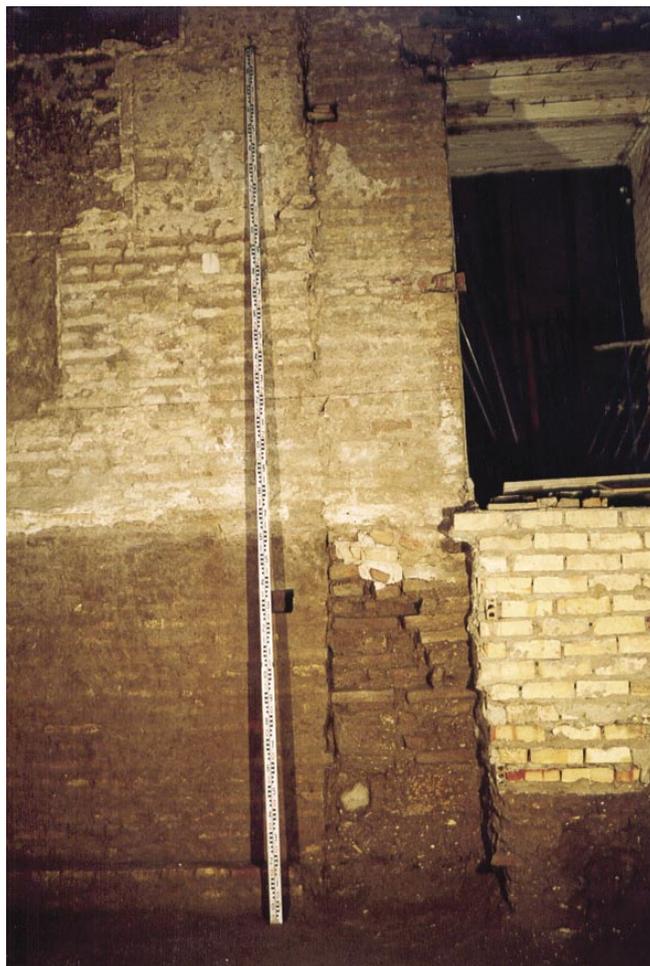
LÁM. III Evolución de las estructuras murarias de los siglos XVI (ue. 504 en sección) y XVII (ue.1233/1230). Pared NO de la estancia PB-2 "Tepidarium".

El paramento NO, en su tramo oeste está constituido principalmente por un aparejo (1230/1250) de cajones de tapial separados por líneas de cal y zócalo de fábrica de ladrillos de taco con módulos de 30x15x5 y 28x14x4,5 cm. con mortero de cal muy consistente, dispuestos en hiladas alternas a soga y tizón, con algunas irregularidades, que presenta tres mechinales a cota de -0,37 m. (ue.1252); y su zapata 1253, de igual fábrica, de las que están a la vista tres hiladas, con una cota superior de -1,48/-1,54 m. Este paramento es el muro medianero noroeste del inmueble, de ahí la buena factura y la gran profundidad de su cimentación de obra. Se adosa sin encastre al muro medianero dirección NO-SE, que procede de la estancia PB-3, el 1233, que utiliza como cimentación a un muro moderno pero de cronología anterior, el 504/586 (**Lámina III**).
