ANUARIO  
ARQUEOLÓGICO  
DE ANDALUCÍA  
2003

# INTERVENCIÓN ARQUEOLÓGICA DE URGENCIA EN C/ AVENDAÑO N° 3 DE ÉCIJA. SEVILLA

**Resumen:** La intervención Arqueológica de Urgencia ha permitido la documentación de la estratigrafía de la parcela que poniéndola en relación con las distintas intervenciones realizadas en la zona, nos pone de manifiesto una ocupación iniciada en época romana, con un momento de abandono en el periodo islámico e inicial cristiano pasando, a partir del siglo XV, a englobarse dentro del recinto conventual del Carmen hasta su exclaustación.

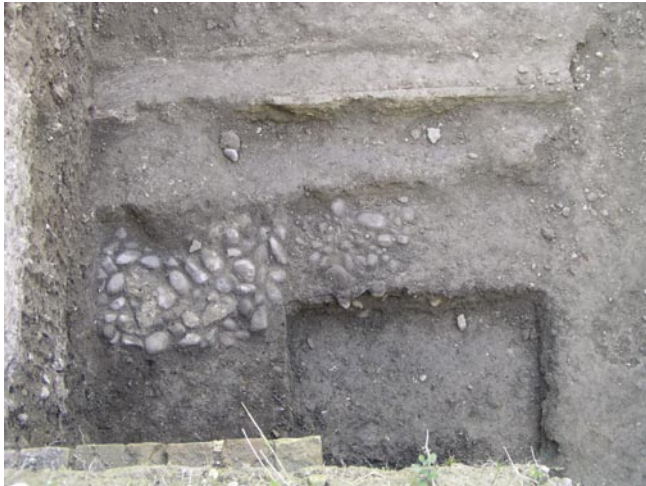
LÁM. I. CD: A. Estructuras romanas. S.I d.n.e.

Se inaugura en esta fase la urbanización de la parcela, con una implantación temprana que, a tenor de la cronología aportada por los restos cerámicos encontrados en los paquetes de relleno asociados, podemos situar durante la segunda mitad del siglo I. Esta fase viene representada por una serie de estructuras localizadas en todas las cuadrículas realizadas, conformadas a base de tramos de cimentaciones de cantos rodados, que inauguran unas alineaciones con pequeñas variaciones respecto a los puntos cardinales actuales, guardando las alineaciones la misma relación que el Decumano Máximo, y que, con escasas diferencias, van a perdurar hasta hoy. (Lám. I, Lám. II y Lám. III)

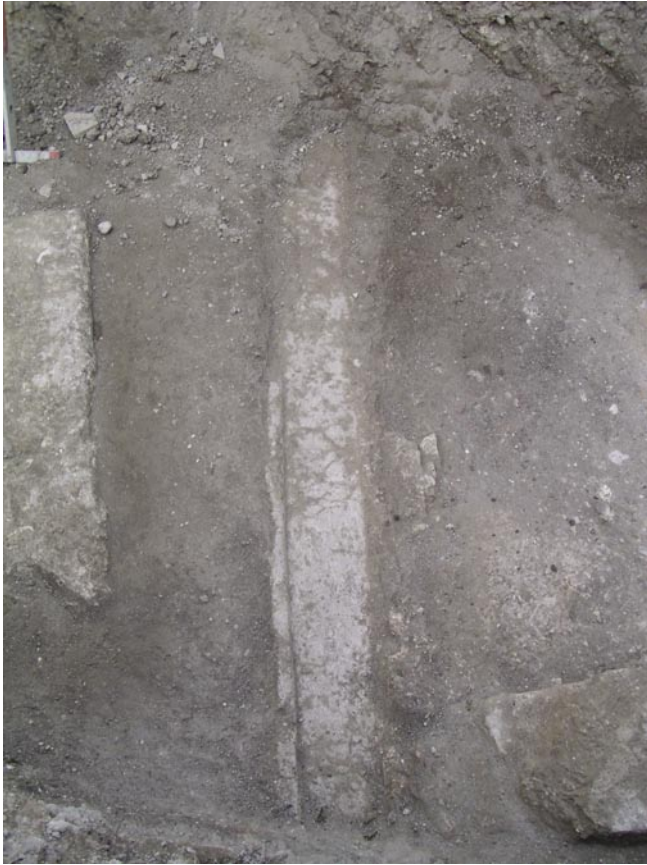
LÁM. IV. Vista general de la CD: A. Estructuras romanas. S.III d.n.e.

A partir de la cota anterior se desarrolla una segunda fase constructiva relacionada con un nuevo proceso urbanístico, que se ha documentado también en otras intervenciones arqueológicas realizadas en la zona. Se trata de una serie de estructuras e infraestructuras relacionadas con una *domus*, conformada por muros, pavimentos musivarios, canalizaciones y cimentaciones, describiendo una serie de estancias que nos apuntan a una vivienda de dimensiones considerables perteneciente a un grupo social acomodado. (Lám IV)

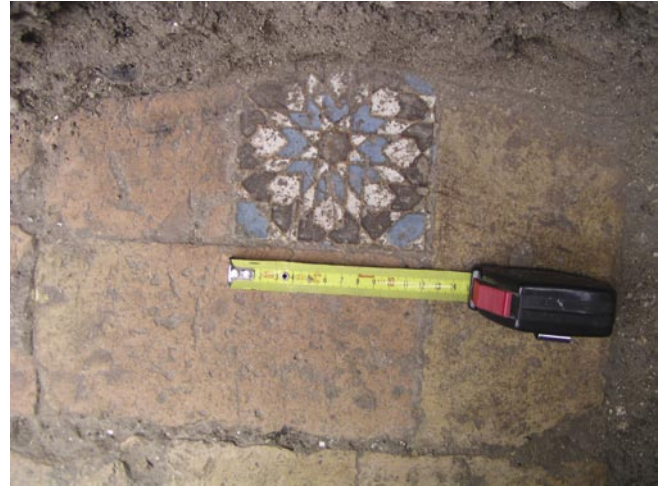
LÁM. V. CD: B. Detalle de pavimento mudéjar. Azulejo de arista.

Culminando los procesos de colmatación de este espacio con vertidos, asistimos a un nuevo momento constructivo en la parcela. Las estructuras documentadas se conservan en precario estado por la incidencia de las nuevas construcciones. Las estructuras exhumadas se reducen a tramos de muros y cimentaciones, asociados a pavimentos de ladrillos colocados a la palma con azulejos de aristas con decoración geométrica, que se corresponden con las trazas de edificaciones asociadas al Convento del Carmen. (Lám. V)

La estratigrafía de época mudéjar se corresponde con estructuras murarias construidas con ladrillos, piedras de acarreo y mortero, pavimentos de ladrillos colocados a la palma con restos de azulejos de arista, e infraestructuras de saneamiento. Dichas estructuras pertenecen al conjunto del Convento del Carmen, que se verán destruidas y soterradas por las grandes reformas efectuadas en todo el recinto conventual durante el segundo cuarto

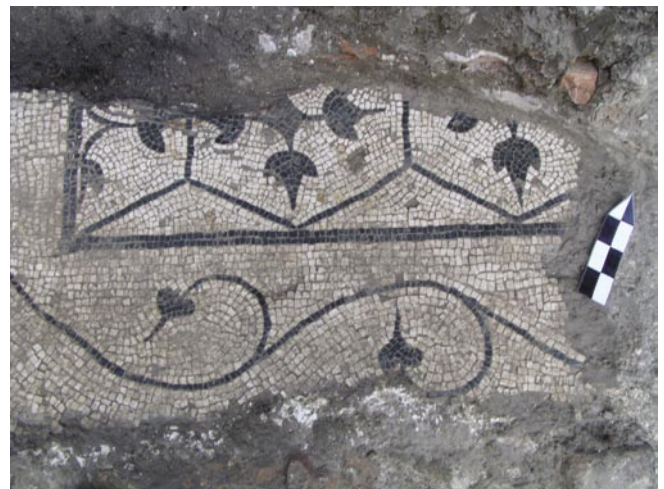
LÁM. VI. Ampliación. Detalle pavimento musivario.

Desmontados ya los restos de habitación de este primer momento constructivo, asistimos a una renovación edilicia en el sector. Efectivamente hemos podido documentar una serie de estructuras e infraestructuras que se corresponde con los restos de una *domus*, que en parte fue documentada en el solar alledaño por los arqueólogos Ignacio Rodríguez y Esther Núñez en el año 1985; se trata de una serie de muros, cimentaciones y canalizaciones que presentan una dirección este-oeste y unas orientaciones que oscilan mínimamente entre 70° y 76° Este. Los muros y cimentaciones documentados en la cuadrícula B y ampliación, están contruidos con ladrillos, algunos de ellos fragmentados, piedra caliza desbastada y mortero de cal y arena; presentan un ancho de 0'58 m. (correspondiéndose con dos pies). Asociado a estos muros hemos localizado un pavimento musivario, muy fragmentado, constatado con unas dimensiones de 2'05 m. de largo por 0'80 m. de ancho, el mosaico se divide en dos partes: una orla con ramo en espiral terminado en hoja de vid, en negro sobre fondo blanco; el campo está realizado con una alfombra enmarcada por dos filetes delgados en negro que encuadra hexágonos, respondiendo al esquema de nido de abeja, en negro con motivos en su interior de florón de cuatro hojas de vid. (Lám. VI).
