ANUARIO
ARQUEOLÓGICO
DE ANDALUCÍA
2003

CONTROL ARQUEOLÓGICO DE OBRAS DE CIMENTACIÓN REALIZADA EN LOS TERRENOS MUNICIPALES DE FARFANA ALTA (OSUNA, 2003)

JOSÉ ILDEFONSO RUIZ CECILIA
ENRIQUE LUIS DOMÍNGUEZ BERENJENO
LARA CERVERA POZO

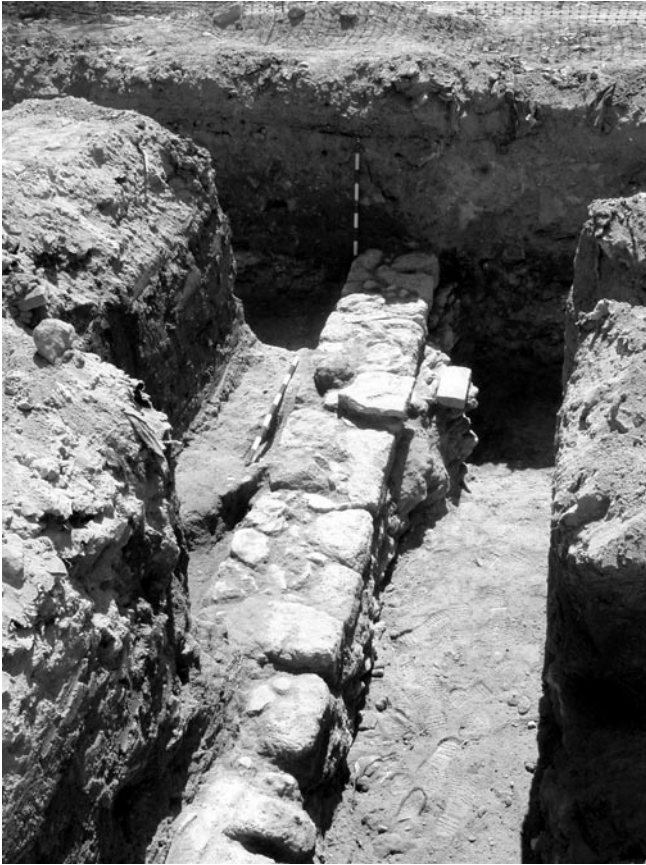
LÁM. II. Muro 1005.

Localizado en el cuadrante sureste de la manzana. El principal elemento constructivo (M-1005) ya se detectó durante la Fase I (UE 605 de la Cata 6), pudiéndose excavar ahora en mayor extensión. Constituye una alineación de mampuestos careados de dimensión media/grande, combinados con sillarejos a soga en buena parte de su alzado y en su extremo oeste. Su conser-

vacación se reducía prácticamente a la hilada de arranque, situada directamente sobre la roca madre (UE 1006). En su frente sur presentaba los restos de un pavimento a base de ladrillos de taco, de los que únicamente se conservaban dos, sobre una cama de

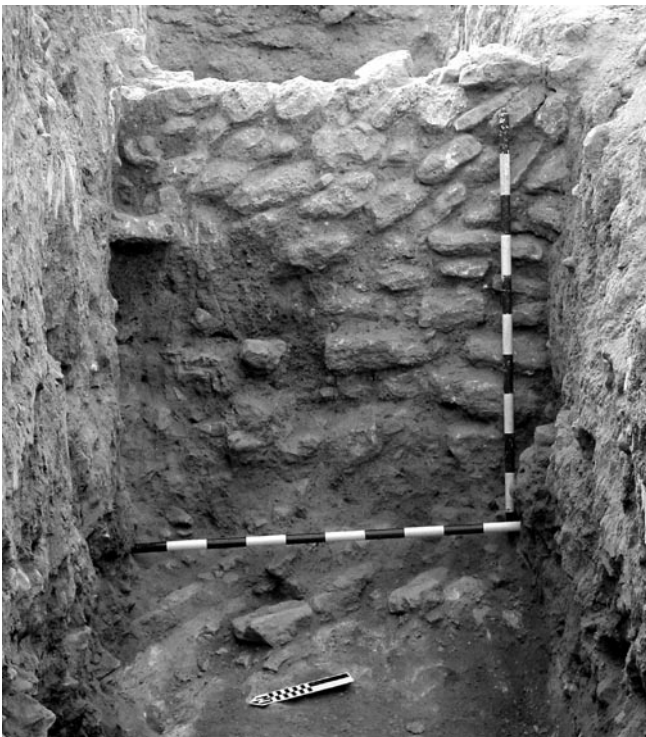
LÁM. III. Muro 1026.

- Los muros M-1025, M-1026 y M-1029, detectados de forma discontinua pero fácilmente conectables, delimitarían una estancia de una anchura media de 3'5 m. y una longitud máxima documentada de 14 m. (perdiéndose en el perfil norte de la manzana y no apareciendo ya en el perfil sur de la Manzana 2). Todos ellos presentaban una factura a base de varias hiladas

conservadas (en una media de 1'9 m. de altura) de mampuestos careados trabados con argamasa arenosa. Como detalle singular, el aparejo de la mampostería presentaba una disposición horizontal regular en la base e hiladas superpuestas en pseudoespiga. Al interior, dicha estancia aparecía solada mediante una lechada de cal (P-1027), fragmentariamente conservada pero de perfil claramente horizontal situado ligeramente sobre la cimentación de los muros perimetrales.

- Técnica constructiva: Tal y como pudo documentarse en el caso de M-1026, la técnica constructiva de estos lienzos en alzado (generalmente no conservado) se caracterizaba por una disposición de la mampostería en pseudoespiga, aparejo fechable en época almohade (ss. XII-XIII) a partir de otros contextos arqueológicos sevillanos (22).
