ANUARIO ARQUEOLÓGICO DE ANDALUCÍA 2017

RAÚL LLORET LINAR
JUAN GARCÍA WAGNER

Resumen: en este artículo se presenta el resultado obtenido en la Actividad Arqueológica Preventiva, mediante Sondeos Arqueológicos, llevada a cabo en la calle Griales nº 26 de Baeza, Jaén, durante el mes de Marzo de 2017. En esta intervención sólo hemos encontrado los restos de una nave de almacenaje de época contemporánea y un pozo.

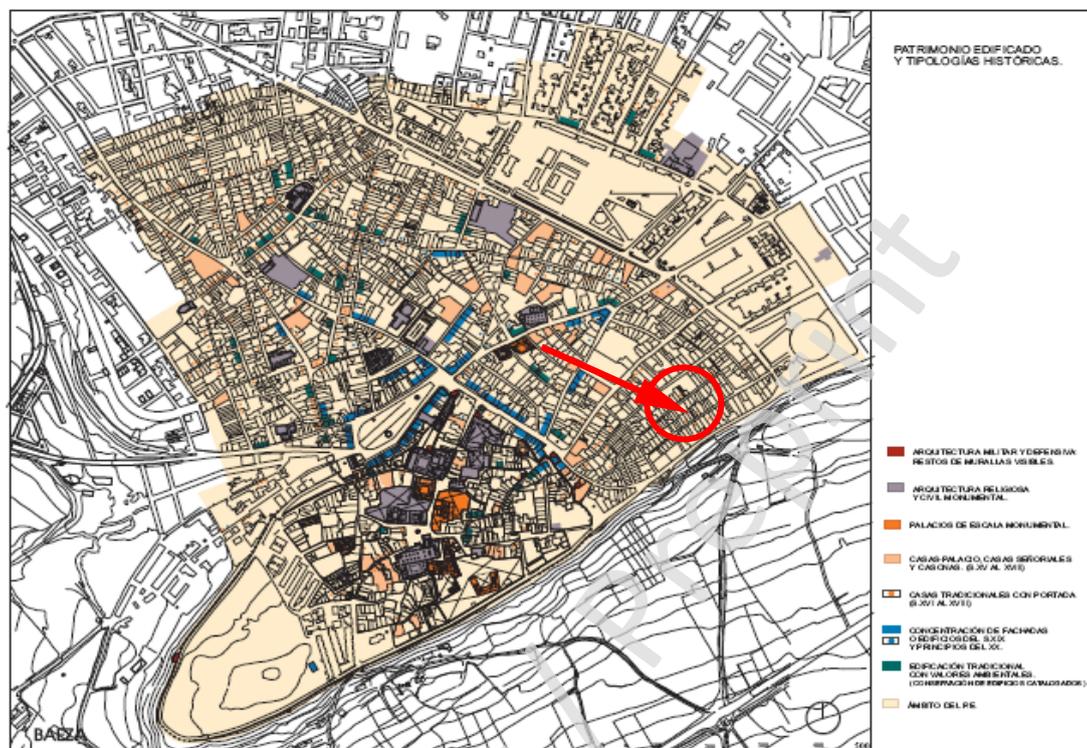
Figura 1

urbana en un principio se mantiene intacta, organizándose la ciudad en torno a parroquias, elementos de distribución de carácter religioso, administrativo y jurisdiccional, existiendo once de ellas, de las cuales seis se situaban intramuros y cinco fuera del recinto amurallado. En el siglo XVI no hay una gran ampliación del casco urbano, lo que se realiza es un mejor aprovechamiento del terreno para edificar en terrenos destinados hasta ahora a huertos y corrales, llenándose la ciudad de palacios y casas solariegas y reestructurando espacios públicos o apareciendo otros nuevos (**figura nº 1**).

- **FIGURA 1.** PATRIMONIO EDIFICADO Y TIPOLOGÍAS HISTÓRICAS.
- **FIGURA 2.** LOCALIZACIÓN Y SITUACIÓN DEL SOLAR.
- **FIGURA 3.** PLANTA 1ª. ESCALA GRÁFICA.
- **FIGURA 4.** PLANTA 2ª. ESCALA GRÁFICA.
- **FIGURA 5.** PLANTA 3ª. ESCALA GRÁFICA.
- **FIGURA 6.** PERFIL SUR. ESCALA 1:100.

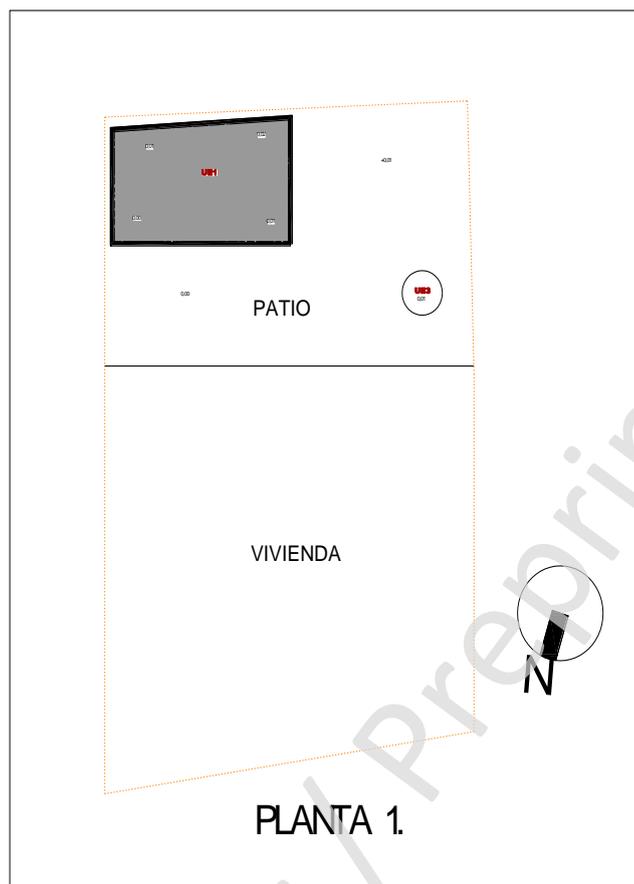
Figura 3

Tras la retirada del pavimento de hormigón (UE1), de unos 0,10 m. de anchura, sobre una base de piedras pegadas totalmente al mortero de cemento (**Láminas 4 y 6**) (**Figura 3**), encontramos un estrato de tierra marrón clara (US1), con abundancia de piedras y algún material contemporáneo, todo muy revuelto y de escasa potencia (**Láminas 3, 4, 5 y 6**) (**Figura 4**).

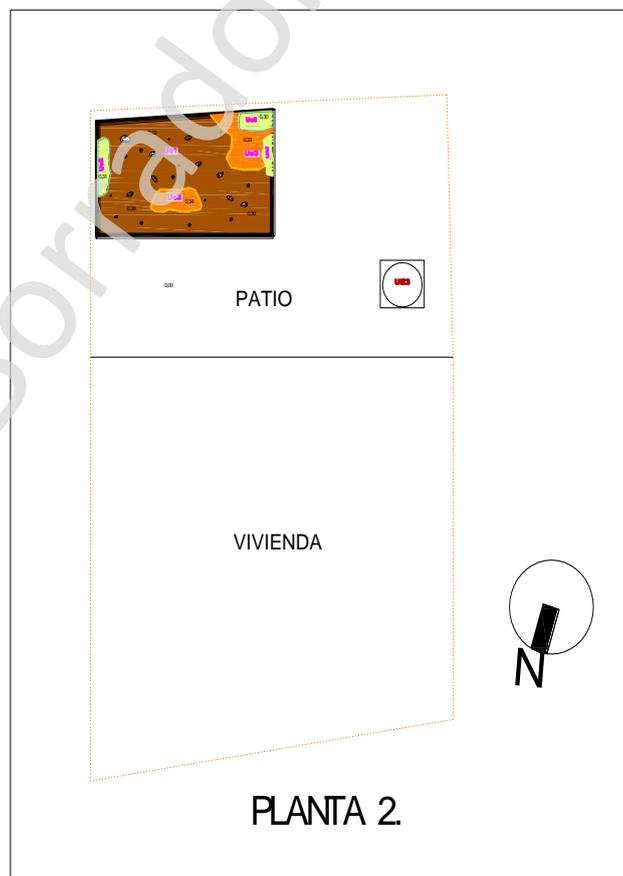
Figura 4

En la zona O del patio aparece un pozo (UE2), justo en la zona en la que se pretendía ubicar la caseta con la depuradora y para mayor seguridad se rodea de un brocal protector de ladrillo de forma cuadrada (**Lámina 14**) (**Figura 4**).

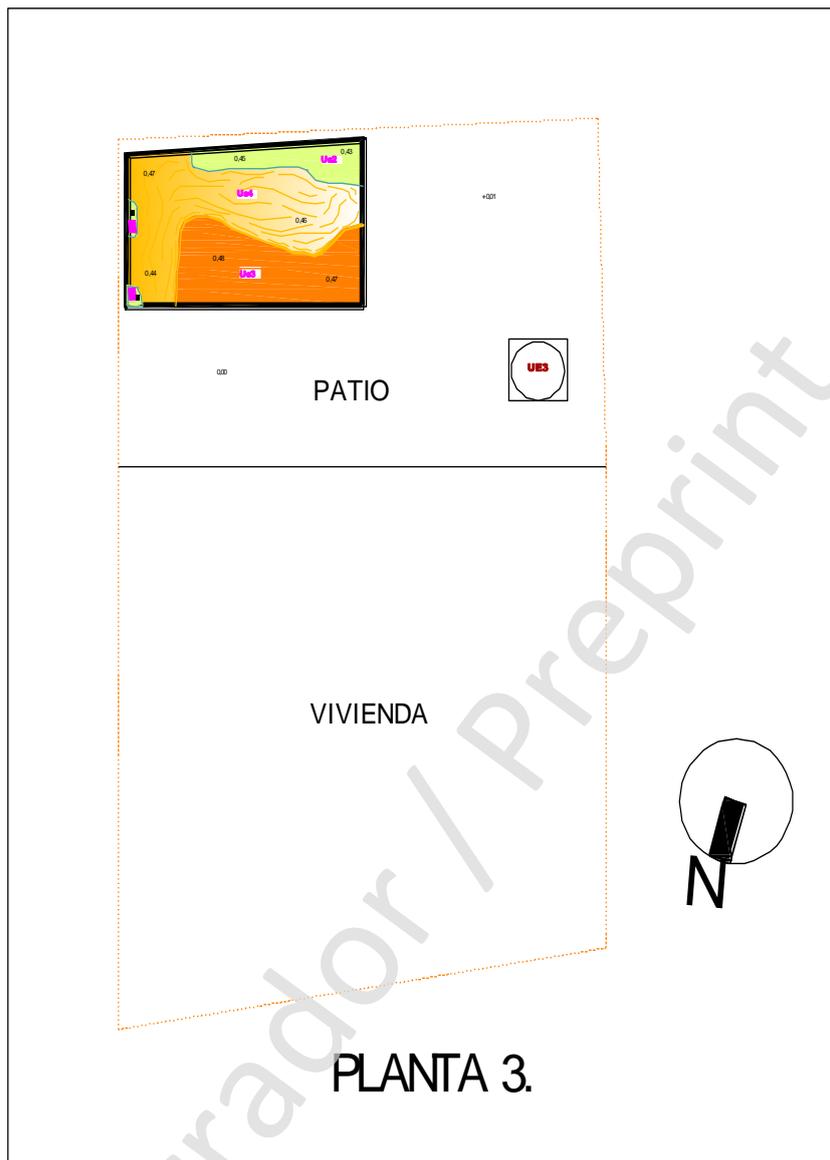
Figura 5

Continuamos retirando la UES1 y entonces aparece un estrato geológico de arenas muy claras, amarillas y ocres (US3) (**Lámina 10**), que serían fruto de la degradación del estrato geológico pétreo US4, el cual se localiza inmediatamente debajo (**Láminas 7, 8 y 9**) (**Figura 5**).

En algunas zonas del sondeo aparecen unas manchas blancuzcas, que son las margas que en algunas zonas se encuentran localizadas sobre el estrato rocoso inferior (US2) (**Láminas 7, 8, 9, 11 y 12**) (**Figura 5**). Con la aparición del geológico damos por terminada nuestra intervención.

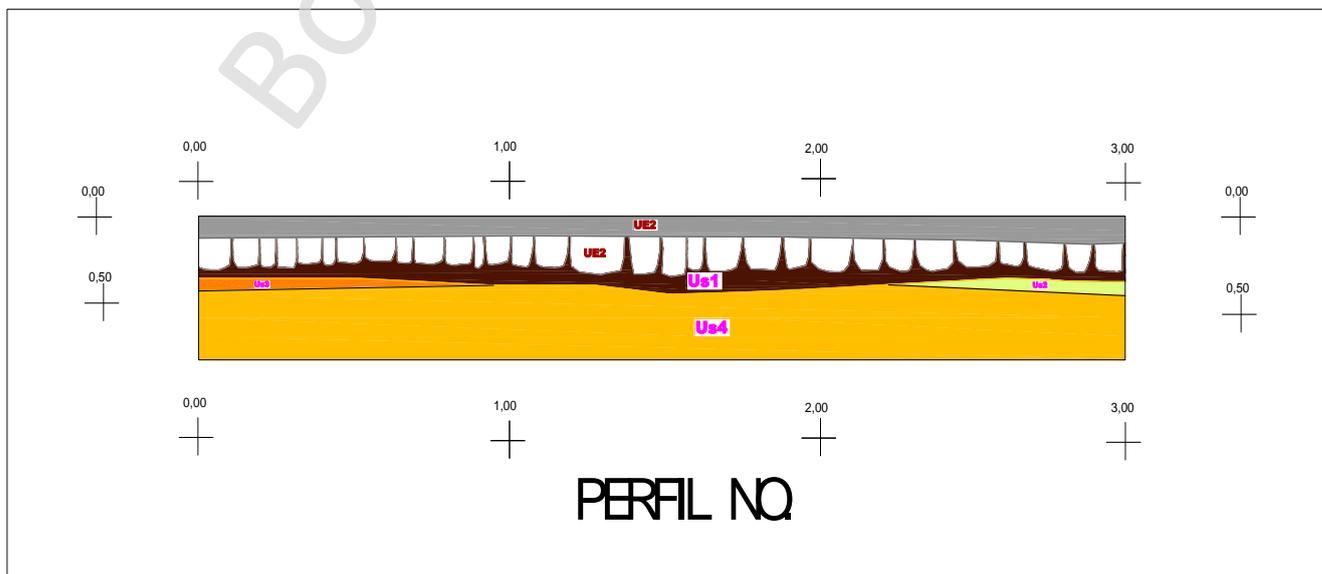
Figura 6

Se toman las cotas de profundidad, las fotos, se confeccionan los dibujos por planta (**plano 1**) y se dibujan los perfiles (**Figura 6**).

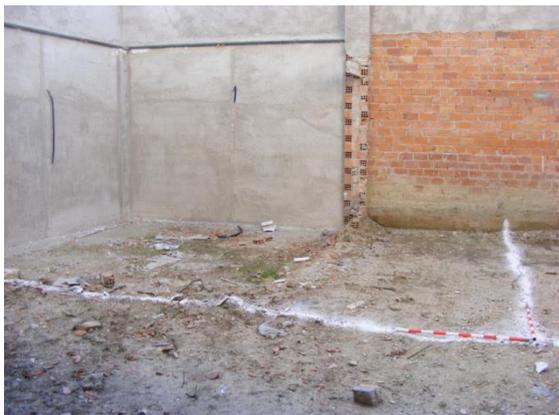
Lámina 1

Se comienza la excavación arqueológica en el sondeo, retirando la cobertera superior compuesta por una capa de cemento a modo de solera, ya que esa zona de patio se destinó por sus antiguos propietarios a nave de almacenaje (**Lámina 2**). Esta zona del patio contaba con solera y desagües (**Lámina 1**), además de un muro de compartimentación de ladrillo, demolido que separaba las dos piezas de la nave (**Láminas 1 y 2**).

- **LÁMINA Nº 1.** VISTA DE LA ZONA A EXCAVAR, CON ANTERIORIDAD A LOS TRABAJOS DE EXCAVACIÓN, VISTO DESDE EL NO.
- **LÁMINA Nº 2.** OTRA VISTA DE LA ZONA A EXCAVAR, CON ANTERIORIDAD A LOS TRABAJOS DE EXCAVACIÓN VISTO DESDE EL SO.

La superficie excavada total está compuesta por un sondeo que se corresponde con el trazado de la piscina (**Láminas 12 y 13**) y se encuentra situado al fondo del solar, al Sureste (**Láminas 1 y 2**). El mencionado sondeo tendrá unas dimensiones suficientes para garantizar la correcta excavación e interpretación de los niveles arqueológicos y restos aparecidos en el transcurso de la misma (6,00 m. x 3,60 m.), también se pretendía alcanzar la cota necesaria para su correcta documentación (2,00 m.), si bien esto no ha sido posible ya que el estrato geológico ha aparecido mucho más arriba (0,40 m.) (**Láminas 10 y 11**).

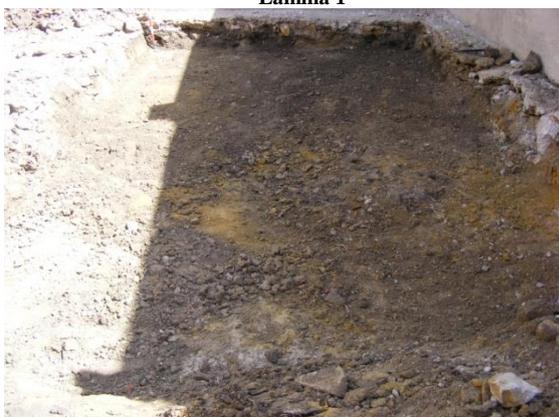
Lámina 3

- **LÁMINA Nº 3.** VISTA DE US1 Y US3 DESDE EL SO.
- **LÁMINA Nº 4.** DETALLE DE US1, UE1 Y UE2.
- **LÁMINA Nº 5.** VISTA DE US1, US2 Y US3 EN EL ÁNGULO S.

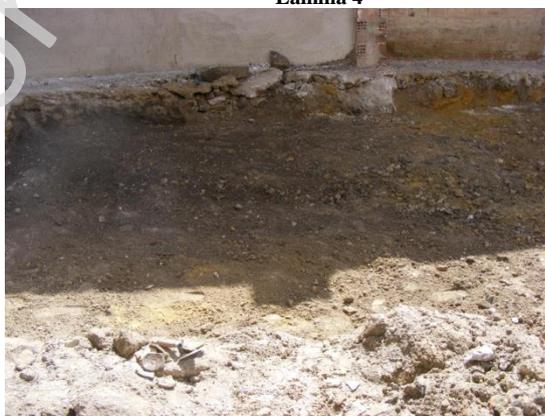
Lámina 6

- **LÁMINA Nº 6.** PERFIL SE, VISTA DE UE1 Y UE2.
- **LÁMINA Nº 7.** PLANTA FINAL, VISTA DE US2, US3 Y US4.
- **LÁMINA Nº 8.** PLANTA FINAL, PERFIL SE, VISTA DE US2.

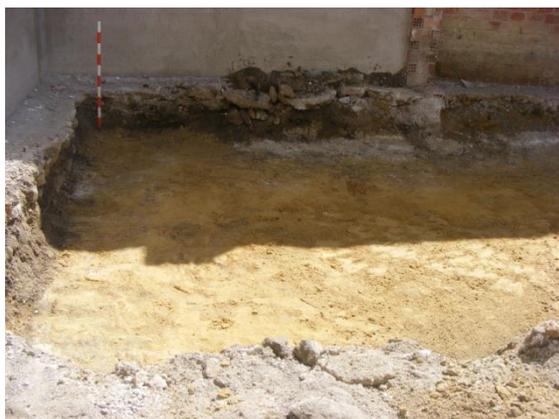
Lámina 9

- **LÁMINA Nº 9.** ÁNGULO E, VISTA DE US2 Y US3.
- **LÁMINA Nº 10.** OTRA VISTA DE US3.
- **LÁMINA Nº 11.** ÁNGULO E, VISTA DE US2 Y US4.
- **LÁMINA Nº 12.** PLANTA FINAL, VISTA DESDE EL SO.

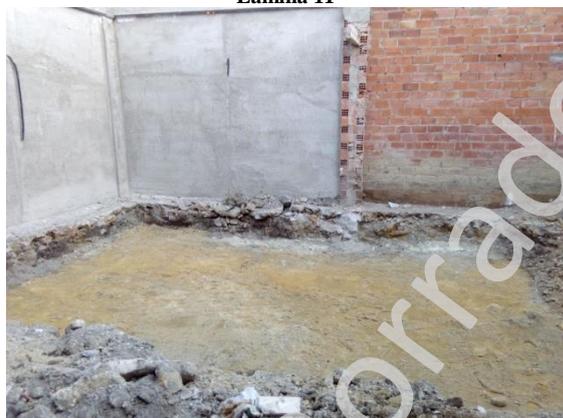
Lámina 13

- **LÁMINA Nº 13.** PLANTA FINAL, VISTA DESDE EL NO.
- **LÁMINA Nº 14.** PLANTA FINAL, VISTA DESDE EL NO DE UE3.
- **LÁMINA Nº 15.** FRAGMENTOS DE CERÁMICAS VIDRIADAS EN VERDE (S.XIX).
