ANUARIO ARQUEOLÓGICO DE ANDALUCÍA 2017

CONTROL DE MOVIMIENTO DE TIERRAS DURANTE EL ACONDICIONAMIENTO DE LAS PARCELAS 17 Y 18 EN LA DESEMBOCADURA DEL ARROYO TOTALÁN, MÁLAGA, PARA LA INSTALACIÓN DE UN PARKING DE CARAVANAS.

Elena Ortuño Rodríguez

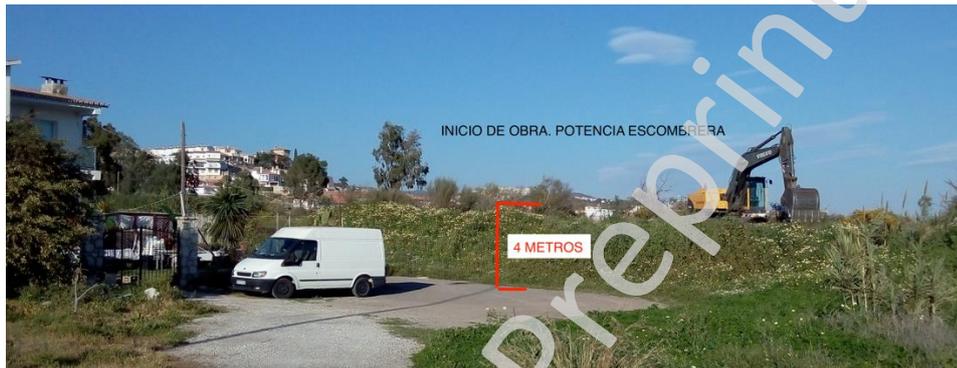
Fotografía 1

Nos encontramos ante unas parcelas que son el producto de un depósito de vertidos de escombreras de obras, de basureros y demás acumulaciones tanto en el Arroyo Totalán como de la playa, así como de vertidos ilegales de basuras. la altura media de los vertidos rondaba los 2,5 metros alcanzando en la parte este, colindando con la vivienda los cerca de 4 metros

El Control de Movimiento de Tierras comenzó con un desbroce de las parcelas, retirando el nivel de vegetación superficial, UE 1. Una vez retirada la UE 1, se documentó la unidad estratigráfica que se ha correspondido con prácticamente la totalidad del C.M.T., la UE 2, un nivel de vertido de materiales de limpieza del arroyo consistentes en piedras de muy variado tamaño con gran cantidad de pizarra, restos de vegetación, amplia presencia de materiales de obra y de basura (desde restos de lavadoras, cd's, botellas, latas, etc.). De esta unidad estratigráfica desconocemos la potencia total pues sólo se ha “desmochado” las acumulaciones para horizontalizar el terreno pero guiándonos por la actual de la base de la vivienda que se encuentra en el lado Noreste de las parcelas y desde el arroyo, en el lado Oeste, tiene una potencia que ronda como mínimos los 4 metros por esa zona, y por la zona sur que también podemos tener una referencia del nivel anterior en el antiguo camino a Almería que colinda con la costa, y por la zona Norte con el camino que lleva a la vivienda, tendríamos una potencia media de 3/2,5 metros. Pero, insistimos, esa unidad no se ha excavado y no podemos explicitar su potencia total.

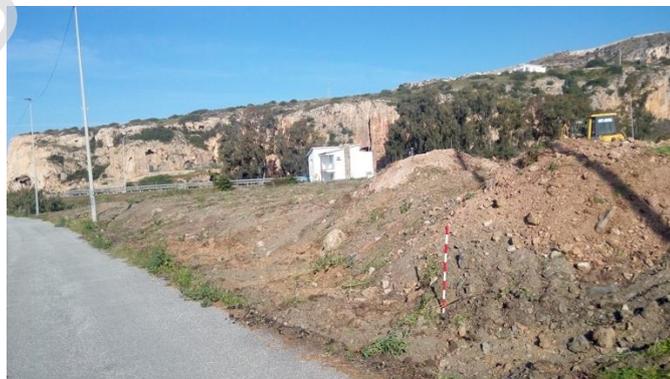
Fotografía 3. UE 3.

Conforme fue avanzando el proceso de horizontalización de las parcelas y fueron perdiendo la humedad los terrenos vimos que en la esquina Suroeste había un vertido que se diferenciaba, ligeramente, del anterior, del a UE 2, y que denominamos UE 3. Esta unidad tiene también muchos restos de materiales de construcción y de basura, pero la matriz no la conforman calizas y piedras sino, principalmente, sílices, arenas de playa, por lo que se ha interpretado como vertidos resultado de la limpieza de costas, después tuvimos confirmación por parte del propietario de las parcelas de que, efectivamente, Costas tenía permiso desde hacía años para verter allí. La relación estratigráfica entre ambos vertidos no estaba clara al principio por la propia dinámica de la intervención y los niveles en que nos movíamos pero aun así se pudo documentar finalmente que los vertidos de arenas son posteriores y que la UE 3 cubría a la UE 2. En la fotografía de más abajo se ve que la UE 3 con predominio de arena de playa, al ser producto de la limpieza por parte de Costas, cubre a la UE 2, con predominio de restos de materiales de obra, pizarra y piedras de tamaño variado producto de la limpieza del Arroyo Totalán.

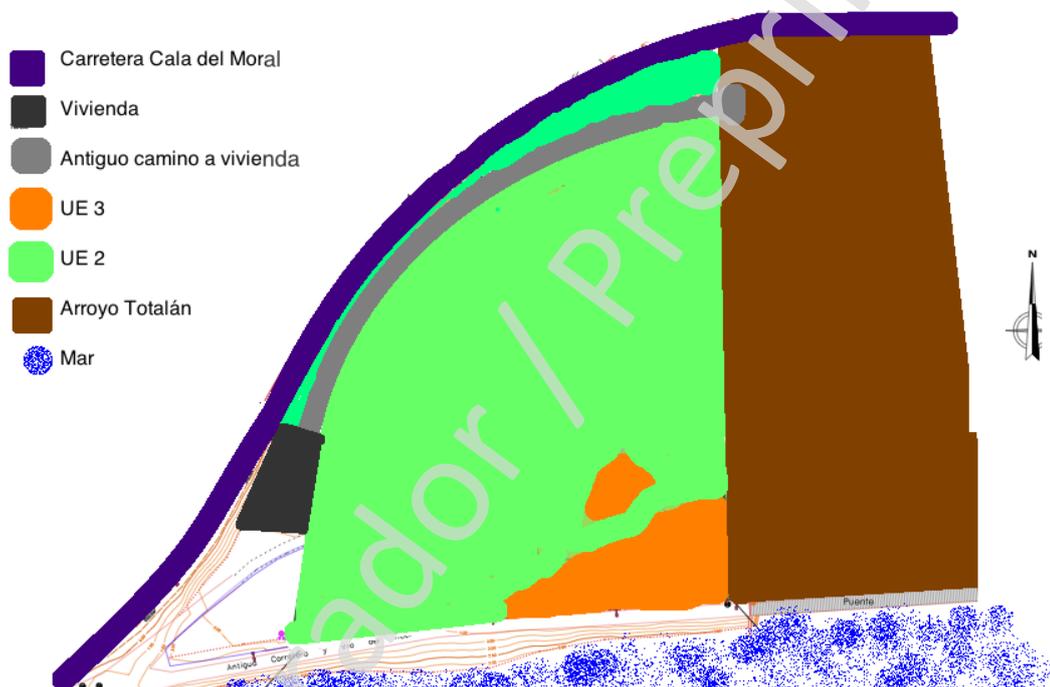
Ilustración 1.

Una vez niveladas las UUEE 2 y 3 se dejó los espacios necesarios para insertar el poster de la luz y el desagüe pues el grosor de los niveles de relleno hacia innecesario tener que profundizar para alojar ambos suministros. Los dos suministros quedaron insertos en la UE 2.

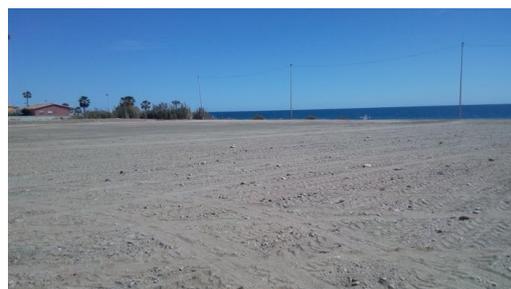
Fotografía 5. Final del proceso de horizontalización de la parcela.

En este punto, se dio por concluida la horizontalización de las parcelas y se dio comienzo a la creación de un nuevo acceso desde la Carretera.
