ANUARIO ARQUEOLÓGICO
DE ANDALUCÍA / 1991

EXCAVACION ARQUEOLOGICA DE EMERGENCIA EN LA VILLA ROMANA DE LA CALLE PRIMAVERA (GRANADA)

VILLA ROMANA DE LOS VERGELES. CALLE PRIMAVERA. (GRANADA).

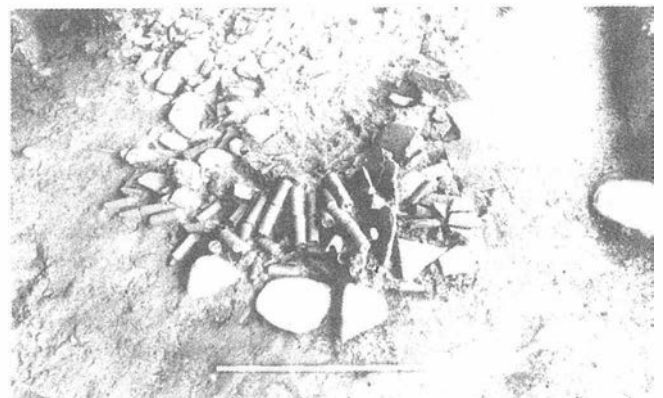
Derrumbe del sistema de cubierta.

Se ha documentado un potente derrumbe de “tegulae”, ladrillos y piedras con mortero de cal grasa correspondientes al sistema de cubierta. Bajo este derrumbe, encontramos una serie de tubos cerámicos de 22 x 6 cm., egarzados entre sí, en algunos casos agrupados en tres bandas y con una disposición, que nos permite la reconstrucción de un sistema de cubierta abovedada (Foto 3). El acoplamiento de tubos, permite la construcción de un armazón ligero capaz de sustentar el peso de la bóveda. Por otro lado, la existencia de cabeceras absidales, favorecen este sistema de cubierta.

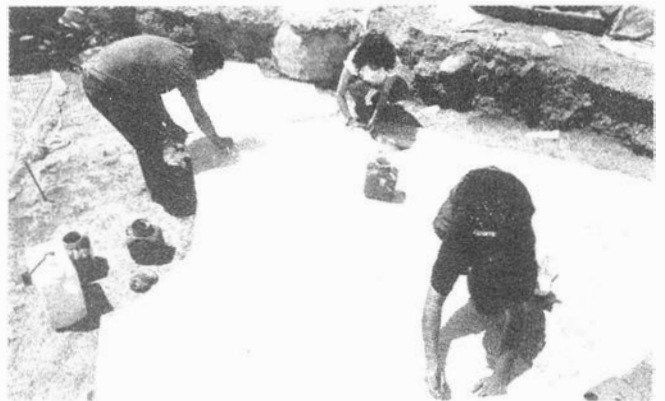
Engasado y despiece del mosaico I.

E. *Despiece de los mosaicos.* Este se realizó previamente sobre la documentación gráfica y fotográfica, seleccionando los bloques de despiece y adaptándose cada pieza a la estructura compositiva de los mosaicos, numerándose las piezas de extracción por el sistema de "puzzle" (Rodríguez González, 1986).

La tela utilizada fue tartalana de algodón, tratada y sin apresto. El adhesivo se aplicó con brocha presionando sobre la tela para que esta se adaptase a la forma de las teselas. El resultado conjunto de tela y adhesivo, nos permitía una visión clara del dibujo para realizar un despiece correcto (Foto 7).

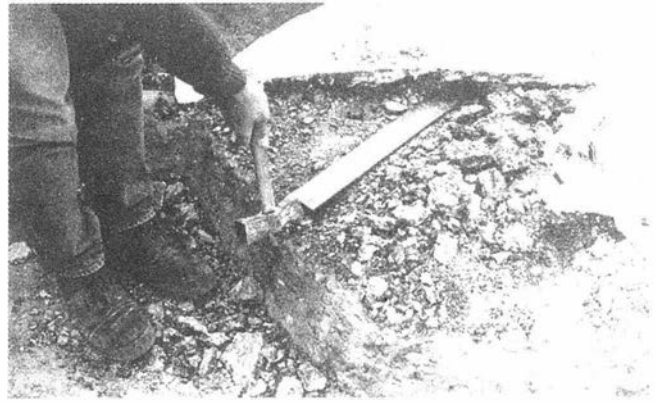
Extracción de las piezas musivarias.

G. Extracción de las piezas. Tras el corte de las piezas por la línea marcada entre las teselas, utilizando una corta-tramas, y posteriormente con cuchillos, se procedió a la extracción de las piezas, golpeando su superficie con una maza de goma, facilitando así el desprendimiento entre el "tessellatum", y el mortero. Las cuchillas se introdujeron poco a poco con golpes controlados, y movimientos laterales hacia ambos lados haciendo palanca (Foto 8). Más tarde se eliminaron los restos gruesos de mortero, se colocaron las distintas piezas en un embalaje entre soportes de madera, numerando cada panel de extracción.
