**ANUARIO ARQUEOLÓGICO**  
**DE ANDALUCÍA / 1991**

Actividades de Urgencia.

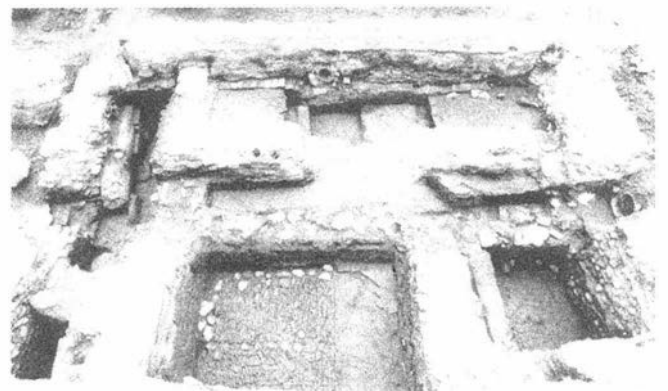
Vista general del Sondaio 2 desde el Sureste.

En el sector B, registramos una estructura musulmana rectangular de 7,85 x 2,75 m. Esta habitación muestra en su interior la superposición de tres pavimentos de cal grasa, desarrollados a diferente altura. El inferior se extiende sobre un estrato de tierra gris donde se asocian cerámica y estructuras murarias realizadas con cantos de río datadas en el siglo XI, las cuales han sido desmontadas para nivelar el terreno.

Esta habitación (foto 3) se articula en torno al patio central de la vivienda, registrado en el subsector A-2, realizado con cantos de río y ladrillos en sardinel, el cual se localiza en el sondeo

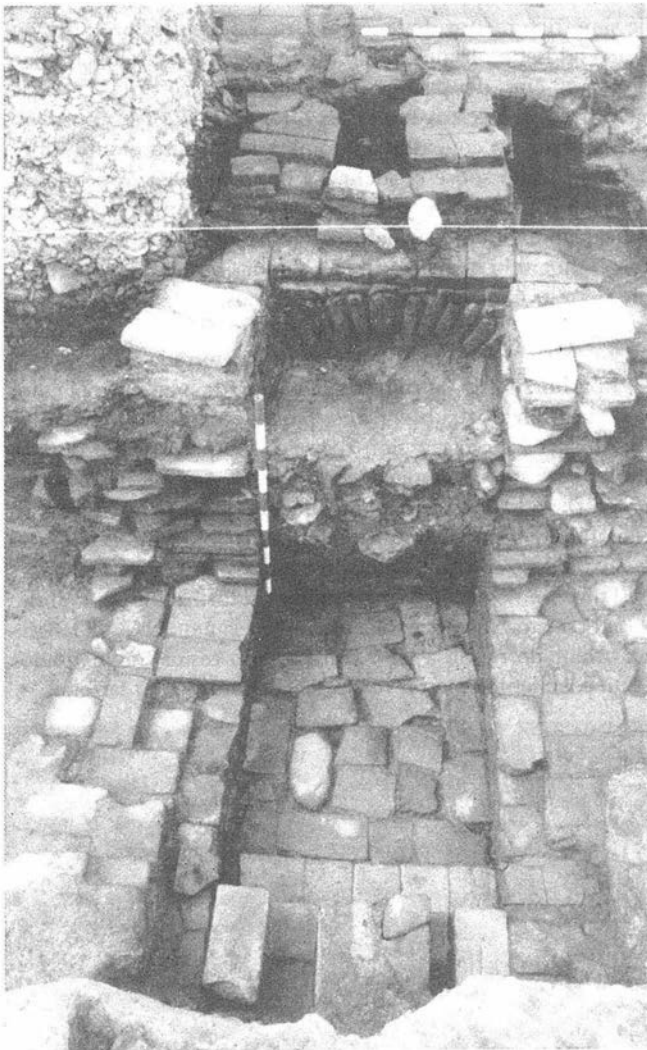
Sondeo 8: Detalle del horno y acceso al Hipocausto desde el Noreste.

En el sector C, donde discurre la acequia realizada en época de Isabel II, se documenta el horno sobre el que descansaría la caldera del baño, de 1,57 x 0,78 m. (medidas interiores) que se orienta hacia el SW enlazando, a través de un arco de medio punto, con el *caldarium* o *bayt al-sajun* e *Hipocaustum* (Foto 5).
