ANUARIO ARQUEOLÓGICO
DE ANDALUCÍA / 1991

EXCAVACION ARQUEOLOGICA DE URGENCIA EN EL SOLAR DEL ANTIGUO MERCADO DE LA ENCARNACION DE SEVILLA

JAVIER VERDUGO SANTOS
ENRIQUE LARREY HOYUELOS
TERESA MURILLO DIAZ

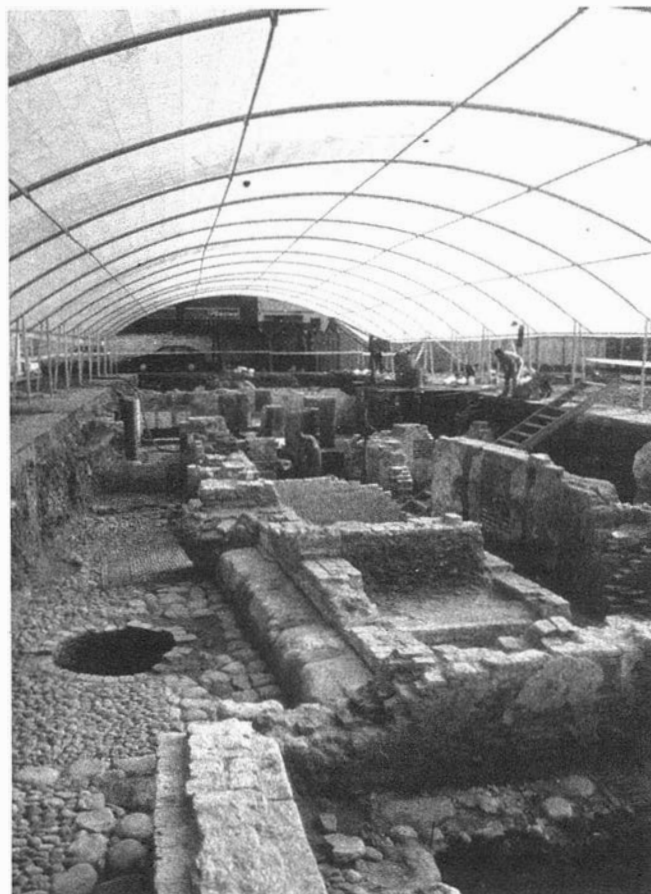
LAMINA 1. Vista general de la excavación.

El área de intervención se redujo a una superficie de 33 x 50, es decir 1.650 m², sobre los cuales se dispuso una retícula de 40 x 10, 400m², que fue finalmente la superficie total excavada para los niveles de los siglos XX al XVI. Una vez excavada dicha superficie (lámina 1), que puso al descubierto los restos del Convento, se planteó un sondeo de 5 x 5 en la zona del claustro. Los resultados de dicho sondeo fueron el hallazgo de una construcción de los siglos XV-XVI sobre la que apoyaba el Convento de la Encarnación y que salvo sus pavimentos se hallaba arrasada. La cota alcanzada en estos momentos era de -2,70 a -2,80.

El sondeo arrojó un nivel islámico entre los -3,14 y -3,60 e inmediatamente apareció la capa freática, lo que supuso alterar el plan previsto, ya que era bastante complejo excavar grandes superficies con agua. Como consecuencia se redujo el área de intervención que pasó de 25 m² a 9m², utilizándose

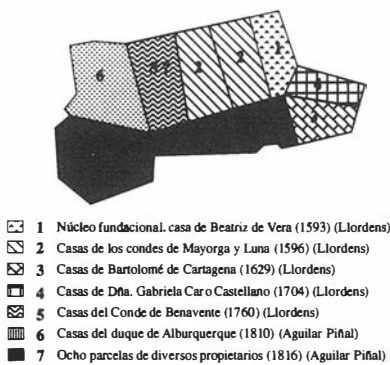
Parcelario histórico de la manzana de la Encarnación seguir datos de Llordens y Aguilar Piñal. Trazados sobre el plano de Olavide.

FIGURA 3. Representación del Convento según el plano de Olavide y formación de su patrimonio según los datos aportados por Llordén y Aguilar Piñal.

En ambos planos el monasterio se representa de forma similar mediante fachadas abatidas que reproducen algunas crujiás del edificio (F.3). El dato más seguro, y posiblemente el más fiable, es sin duda la ubicación y disposición de la Iglesia, que orientada de este a oeste discurre a lo largo del frente norte de la Plaza de la Encarnación, donde pudo situarse la portada principal. Según González de León la Iglesia estaba hacia la parte del mediodía del Convento y era de una sola nave muy espaciosa y elavada, “cerrada de hermosa armadura de fuerte trabazón y singular labor”; el convento era “bastante grande y muy cómodo y arregalado, con un buen patio claustrado, con columnas de mármol y arcos en los dos pisos bajo y alto; buenos dormitorios y demás oficinas”³⁸. El templo presenta cubierta a dos aguas y su cabecera aparece coronada por una cúpula hemisférica. Paralelamente y adosado al lado de la Epístola y se desarrolla un cuerpo de edificaciones del que parten perpendicularmente otras dos que toman dirección norte. Una última crujiá ocupaba el frente oeste de la Plaza de la Encarnación (F.3).

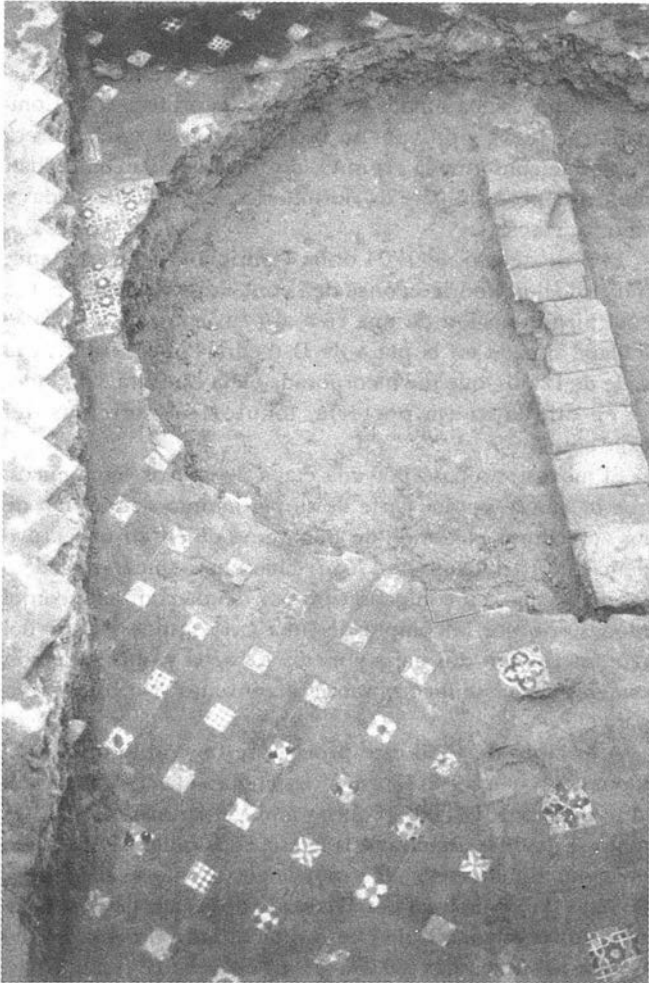
LAMINA 4. Detalle del interior de la sala principal con la indicación de cámaras laterales de la Casa de los Condes de Mayorga y Luna.

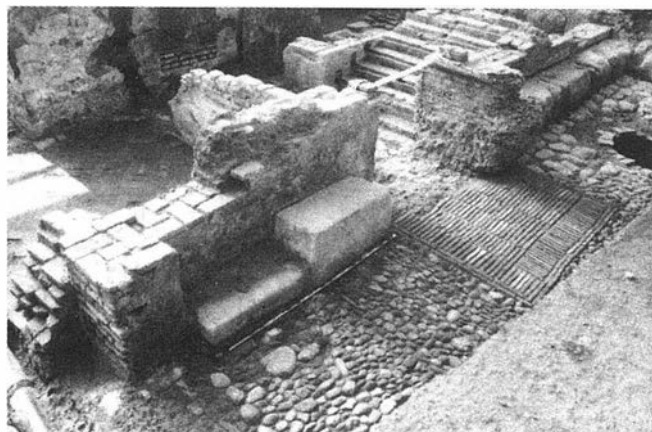
LAMINA 5. Corral o compás en el Convento de la Encarnación.

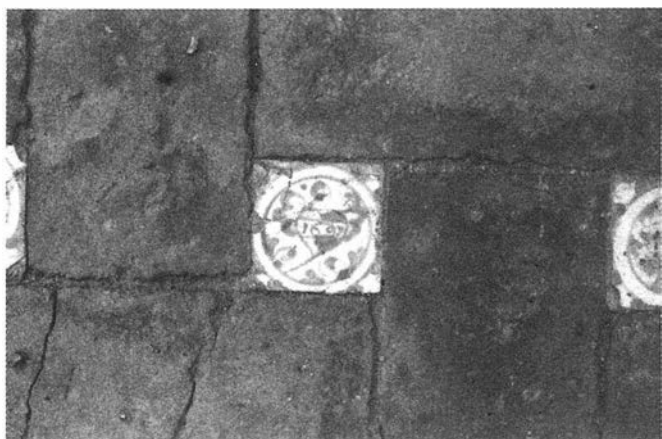
LAMINA 6. Azulejo tipo Delf con la fecha 1697.

De fines del siglo XVII son los alizares y olambrillas de tipo Delft, pintadas en azul sobre blanco y diversidad de motivos: cabezas de angelotes, corazones, aves, vegetación etc...
