**ANUARIO ARQUEOLÓGICO**  
**DE ANDALUCÍA / 1991**

## EXCAVACION DE URGENCIA EN C/ MIGUEL DE CERVANTES NUM. 26-28 CON VUELTA A C/ CAVA; ECIJA

ESTHER NUÑEZ PARIENTE DE LEON

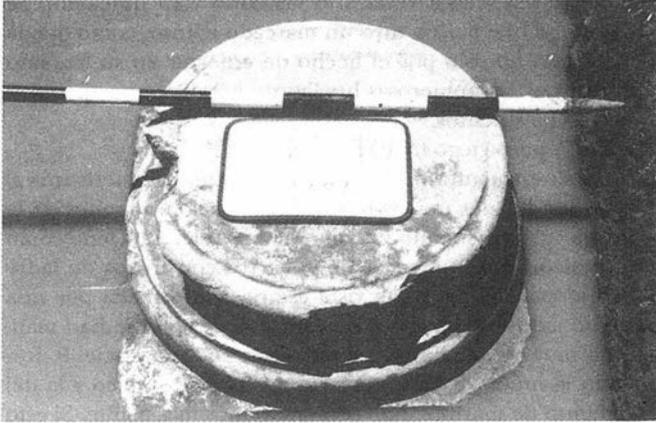
LAMINA 2. La basa aparecida en el transcurso de los trabajos.

–Ele. 6: este elemento se descubrió bajo la rasante del pavimento de mosaico que en este sector había desaparecido y gracias a un cambio de coloración del terreno –de oscuro a blancuzco–, que nos indujo a hacer un pequeño sondeo, donde encontramos, sólo a 4 cms. por debajo de lo que fue la cama del mosaico, una basa (Lám. II), en piedra caliza de buena calidad; su parte inferior al parecer, descansaba en el firme natural, pero no se pudieron hacer muchas apreciaciones, porque habíamos topado con el nivel freático, que se manifestaba con bastante fuerza. La basa está formada por un plinto cuadrangular, doble escocia y toro, por lo que se puede calificar de ática.

Al no aparecer asociada a ningún pavimento u otra estructura suponemos que no está in situ; sus dimensiones son: 30 cms. de altura; 59 cms. de lado en el plinto y diámetro en la circunferencia superior de 52 cms.

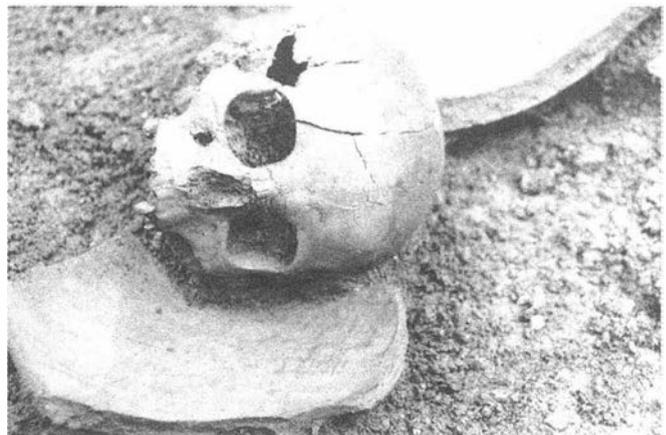
LAMINA 3. Restos del enterramiento contenido en ánfora que encontramos en el nivel de derrumbe.

En esta zona, hay que hacer mención a dos elementos, que no aparecen reflejados en el plano, ya que cuando se excavaron y documentaron, tuvieron que ser levantados. Se trata de un derrumbe que cubría una amplia zona entre los ele. 5 y 6, apoyado directamente sobre el mosaico ya descrito y compuesto por ladrillos, tégulas y también un ánfora, que contenía un enterramiento (Lám. III). Del esqueleto sólo se encontró el cráneo, que evidentemente debió ser introducido en el recipiente rompiéndolo previamente, pues se trataba de un adulto. Posi-

blemente sea tardorromano o visigodo y su ubicación se entiende ya que la casa tuvo un marcado epiuso, como queda patentizado no sólo por el hecho de enterrar en su lar, sino también por las numerosas huellas de hoguera que aparecen sobre los pavimentos.

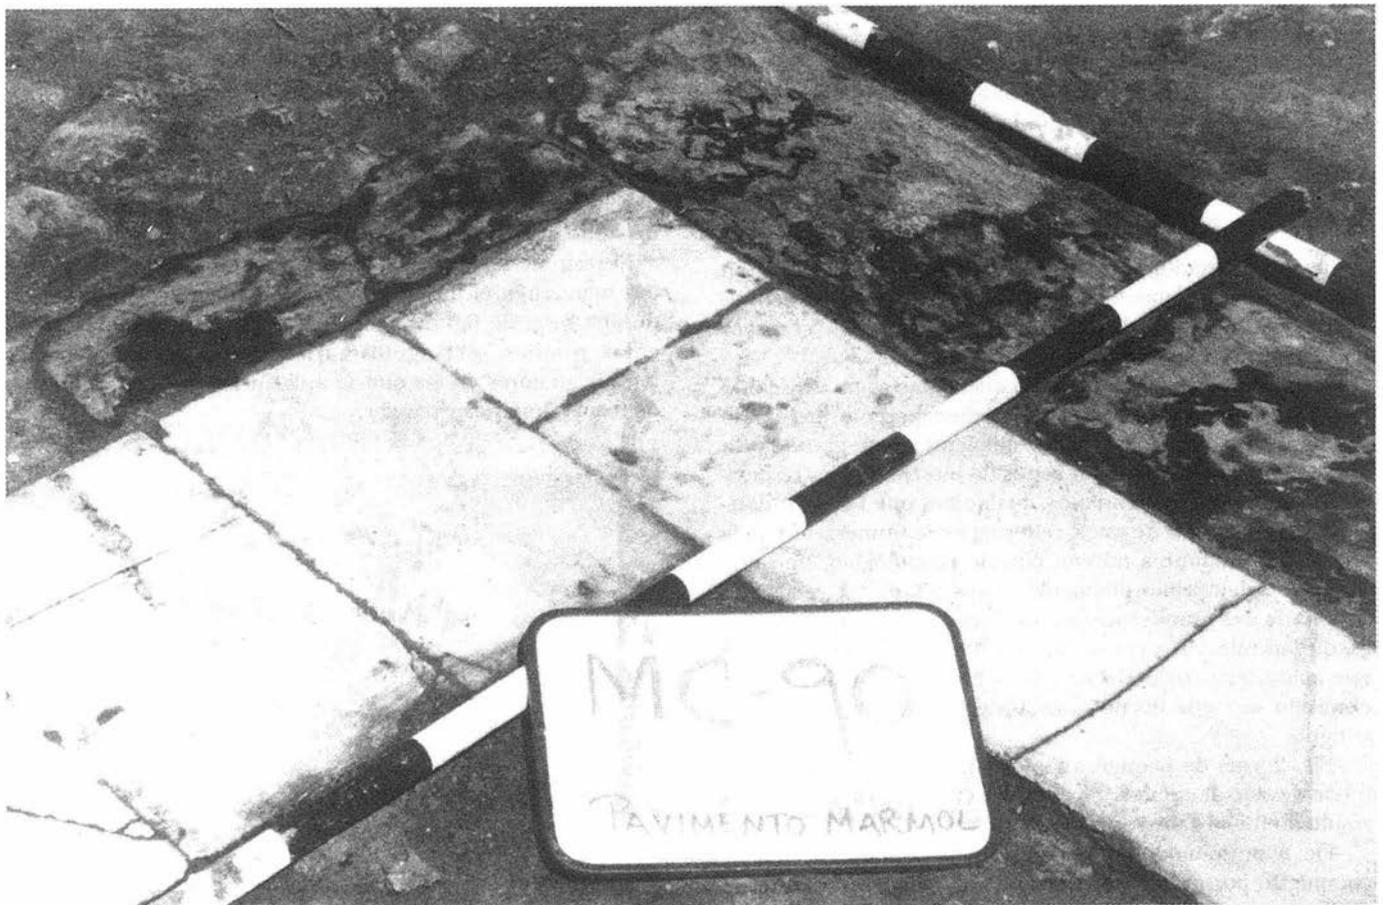
LAMINA 4. Detalle del pavimento de mármol

–Ele. 15: se trata de uno de los ele. más llamativos de la excavación: un pavimento de losas, la mayor parte de mármol (algunas hay de caliza), en colores blanco y negro (Lám. IV). Se componía por una fila de losas blancas, rodeando la habitación a manera de plinto, sobre elevadas respecto al resto unos 3 cms.; por debajo de ellas, ya a un nivel uniforme, se extiende la solería, en color blanco, aunque separada en paneles rectangulares, por filas de negras.

Las dimensiones de las losetas varían, pero siempre adoptan la forma rectangular. El pavimento en su conjunto, se encontró bastante deteriorado, aunque se pueden saber sus dimensiones reales merced a la cuadrícula formada por los muros 8, 11, 12 y 13; estas son: 4,80 mts. de largo, por 3,48 mts. de ancho.

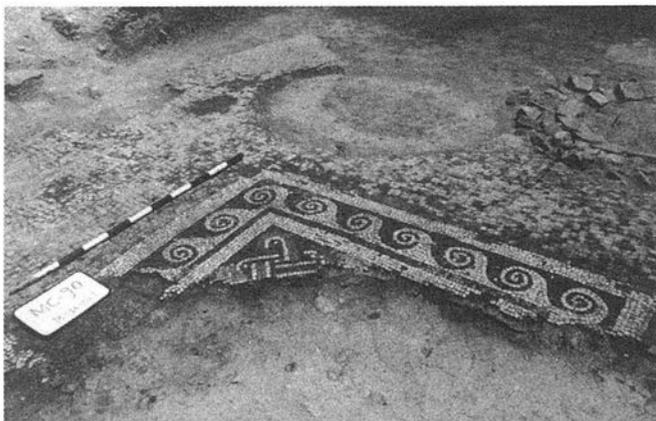
LAMINA 5. Detalle de uno de los mosaicos aparecidos.

–Ele. 21A: se trata del motivo central del pavimento anteriormente descrito. Es un rectángulo de tessellatum compuesto de la siguiente forma: una banda con seis filas de teselas blancas, a la que sigue otra, más amplia, de negras, en la que se inserta un motivo de ondas en blanco, que presenta una extraordinaria ejecución, sobre todo en el ángulo que forma la esquina del paño. Siguen dos líneas de negras y cuatro de blancas, dando paso a los motivos polícromos, de los que sólo se conserva una especie de lazo de Salomón, formado a base de una línea en negro, otra en blanco y un relleno en ocre y rojo, alternativamente. Las teselas pétreas miden en torno al cm. cuadrado y las dimensiones de lo conservado son: 1,56 mts. de ancho (no está completo) por 1,60 mts. de largo (Lám. V).

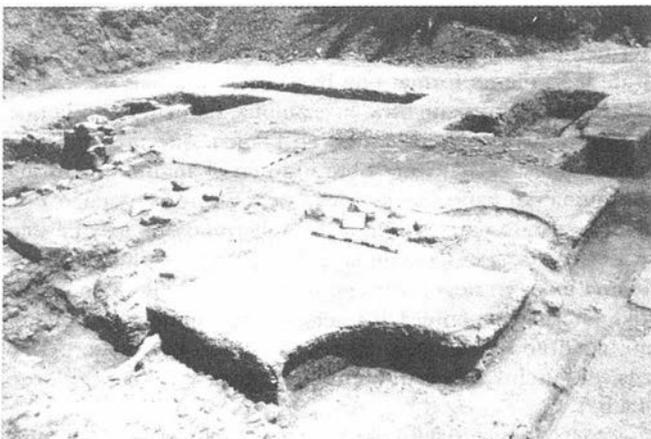
LAMINA 6. El elemento 28 o "Piscina".

–Ele. 28: a este ele. nosotros le llamamos piscina, por su clara función de contenedor de agua y sus grandes dimensiones. Está constituido por opus signinum con abundante cal, arena y fragmentos cerámicos; la superficie quedaba perfectamente satinada debido a una capa de caementicium que la impermeabilizaba. Presentaba baquetón hidráulico de media caña en todos sus lados (excepto en el E, donde no encontramos su límite), así como en las aristas.

Las dimensiones de lo conservado son: 5,11 mts. de largo por 6,05 de ancho; el grosor del recubrimiento es 8 cms. y la moldura hidráulica tiene 10 por 10 cms. Todo el elemento está cortado en cruz por el ele. 29 y se encontró arrasado en altura (Lám. VI).

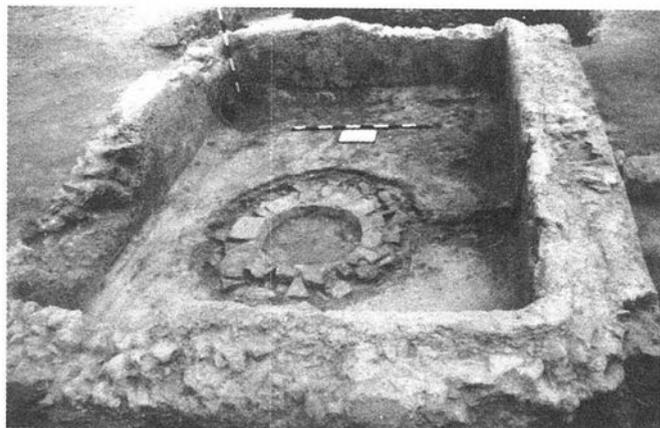
LAMINA 7. El otro elemento hidráulico aparecido en la intervención.

–Ele. 33: es uno de los ele. mejor conservados de toda la excavación. Se trata de un depósito romano de forma rectangular, encontrado entero, incluso en altura (con excepción de un pequeño sector en la pared N), cuyas dimensiones externas son: 3,45 mts. por 2,90 mts. por 78 cms. En los laterales S y E, se aprecian los restos de los escalones para bajar al interior; estos eran cuatro de aproximadamente 19 por 19 cms. También se conservaba íntegro el baquetón hidráulico, en la tradicional forma de cuarto de círculo, de ocho por ocho cms. Respecto a los muros de cierre, su edificación era a base de ladrillos, pequeñas piedras.. recibidos en mezcla y recubiertos por un enfoscado de signinum, de unos 6 cms. y una capa externa, muy fina de caementicium, con una anchura total de 30 cms.; las aristas superiores se habían redondeado. Respecto al desagüe, era circular, con un diámetro de 16 cms. y se situaba en las proximidades de la esquina NE, aunque a juzgar por la vertiente, se debía haber dispuesto en la esquina contraria. (Lám. VII).

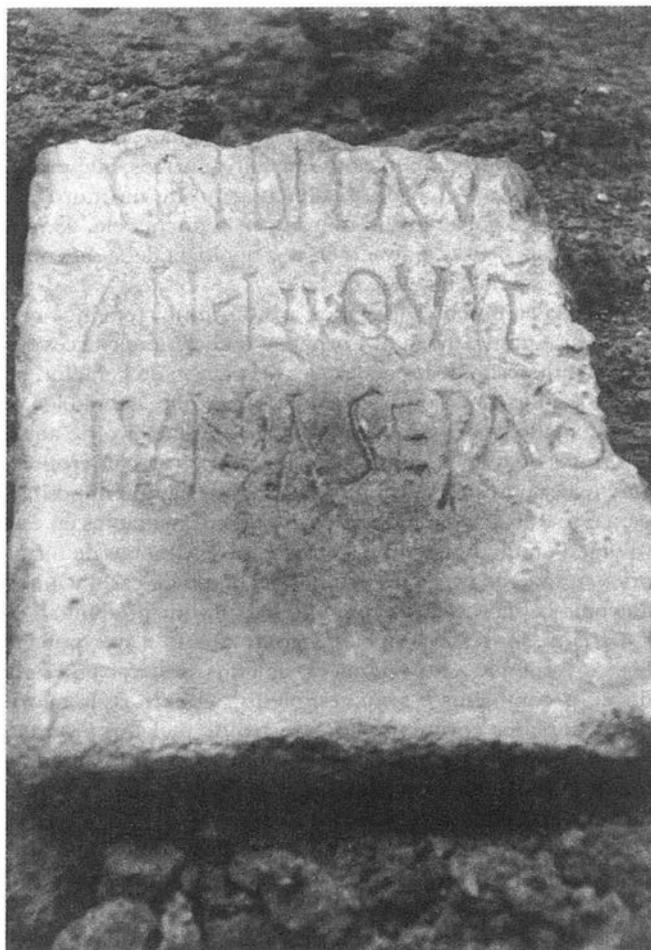
LAMINA 9. La lápida paleocristiana.

Respecto a materiales pétreos, cabe mencionar los reutilizados ya que la basa, se comentó en el apartado de hallazgos. Estos son fundamentalmente, un piloncillo, posiblemente moderno; un restregador para lavar, también moderno; un capitel, muy deteriorado, renacentista o moderno, con dos escudos nobiliarios en sus laterales y otros fragmentos de capiteles —roleos—, en este caso, romanos, pero sobre todo, un trozo de inscripción que en letra capital rústica ponía lo siguiente:

CONDITA \* V  
AN \* LII \* QVIT \*  
IVNIA \* S \* ERA δ

Según el profesor Julián González, quien en una de sus visitas por Ecija vio la lápida, se trataba de una dedicatoria funeraria pero que, a juzgar por la fórmula empleada y el tipo de letra, se fecharía en momentos tardíos —siglos IV ó V—, ya con gentes cristianizadas (Lám. IX).

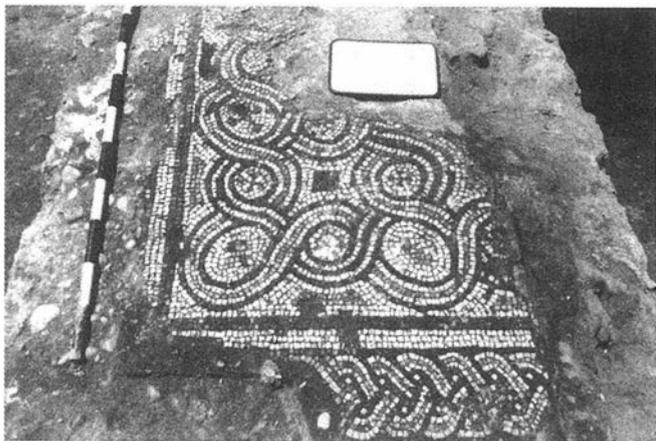
LAMINA 8. Vista parcial de otro de los pavimentos musivarios.

–Ele. 43: paño de opus tessellatum policromo, de forma rectangular compuesto del siguiente modo: banda de dos filas de teselas blancas, seguida de otra de negras, que rodea a otra de blancas, envolvente del motivo central, en donde aparecen dibujos geométricos de profusa policromía, formados por diferentes tipos de ondas entrelazadas en complicados modelos. Las dimensiones de lo conservado son: 1,5 mts. por 84 cms. (Lám. VIII).
