**ANUARIO ARQUEOLÓGICO**  
**DE ANDALUCÍA / 1991**

## EXCAVACION EN C/ LEONOR NUM. 1 DE ECIJA

ESTHER NUÑEZ PARIENTE DE LEON

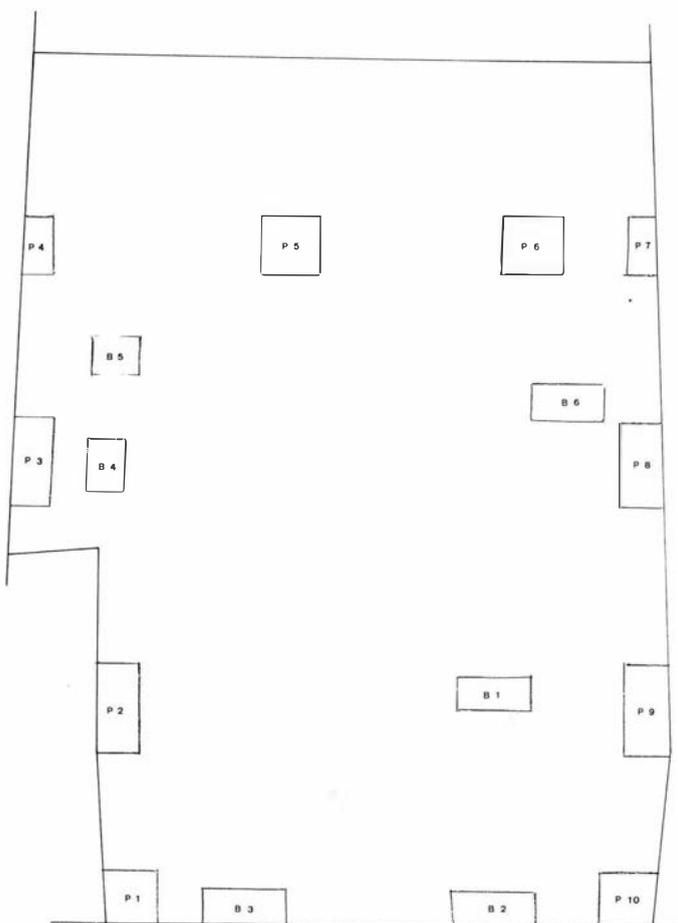
Primeramente se trazó en el centro del inmueble una cata de 3 por 3 mts. orientada NO-SE, que se fue decapando de forma horizontal, al comportarse el terreno de manera homogénea y unitaria (echo extensivo a la práctica totalidad de la superficie intervenida), incluso cuando llegamos, entorno a los -1 mts., a un nivel de derrumbe, que marcaba el tránsito al estrato romano; constatado el interés de continuar, se planteó el corte B, separado del lado SO del A, 0,75 mts. y de unas dimensiones algo mayores (3 por 4 mts.) en el que se llegó también al nivel romano, momento en el que se arrasó el testigo. Se continuó con la Amp. 1, por el SO, la 2 a todo lo largo del lateral SE, la 3 por el NO y la 4 hacia la mitad del lado SE. Una vez agotado el espacio sobre el que podíamos trabajar, se delimitó una subcuadrícula de 3 por 1,5 mts. a caballo entre el corte B y la Amp. 2, por tratarse un espacio en el que no aparecían estructuras y por consiguiente se podía continuar rebajando, con la intención de aquilatar un primer nivel de habitación que hasta el momento, intuíamos más que detectábamos, pero que a partir de ciertos aspectos, nos presentaba como tardío lo ya descubierto.

FIGURA 2. Planta del solar con la distribución de pozos y batches.

Siguen la numeración reflejada en la Fig. 2.

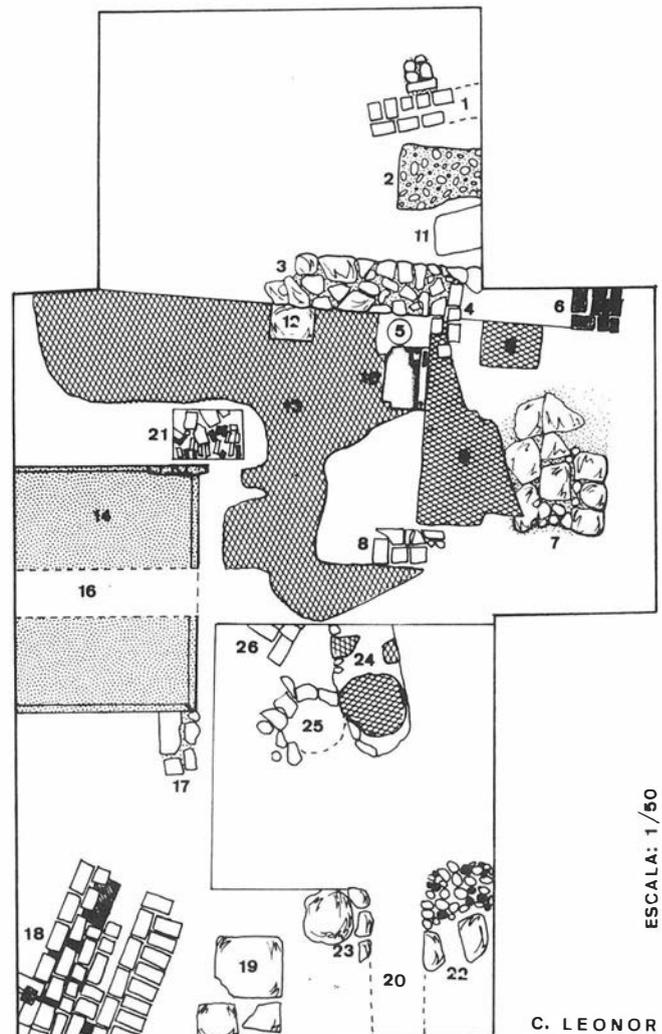
Se proyectó en un sistema simbiótico entre zapata continua y discontinua, ya que la zona afectada por la excavación lógicamente respondía a una compacidad del terreno diferente al resto, lo que podía ocasionar fallas estructurales, por lo que se optó por una losa armada, mientras que en la periferia, donde no se había removido el subsuelo, se hicieron pozos; estos fueron 10 de dimensiones variables, pero siempre en torno a el metro cuadrado, con una profundidad oscilable, según las necesidades de la cimentación. -P1: no apareció en él ninguna estructura, sólo un nivel de tierra oscura con gran

FIGURA 3. Plano de la excavación con las estructuras encontradas.

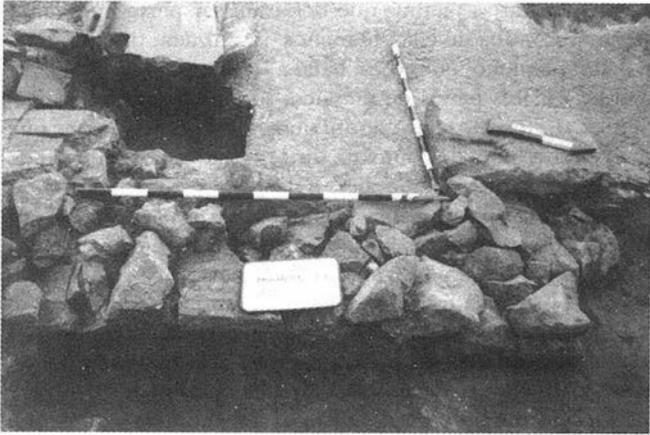
LAMINA 2. Detalle de muro.

-Ele. 3: (Lám. 2) muro de buena factura que corre limitando al mosaico ele. 13 en sentido aproximado N-S (con una desviación de 15 grados al O). La edificación es a base de piedras medianas y grandes, sin mezcla que las reciba y con las caras planas al exterior. La estructura, que también apareció en el batache 3, se conservaba en 3,60 mts. de largo por 0,50 mts. de ancho y 0,35 mts. de alto.

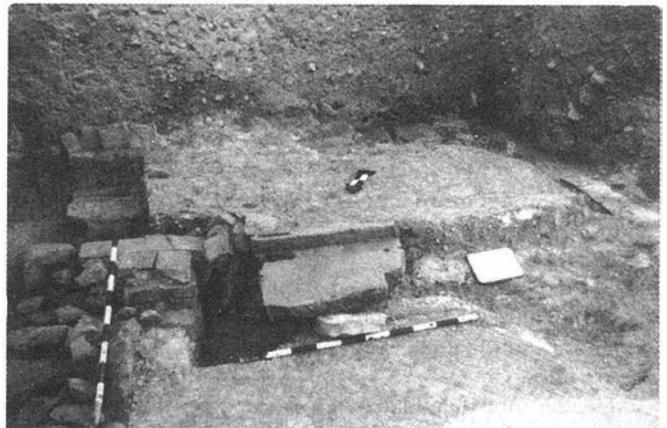
-Ele. 10: (Lám. 3) umbral que marcaba el vano de acceso a la estancia pavimentada con el ele. 9. Se trata de una losa de piedra jabaluna de 11 cms. de grosor, con un rebate saliente en altura en uno de sus laterales mayores, que servía de límite al movimiento de la hoja/s de la puerta y en el que se encajaban los goznes de sujeción, merced a sendos orificios rectangulares de unos 9 por 2-3 cms.; también se observaban dos pequeñas perforaciones para los pestillos, una de ellas fracturada, en el centro del elemento, lo que nos lleva a pensar que la puerta fuera de doble vatie.

LAMINA 3. Detalle del umbral en el que se aprecia la diferencia de cota que salvaba entre dos estancias pavimentadas de opus figlinum.
