ANUARIO ARQUEOLÓGICO
DE ANDALUCÍA / 1991

INTERVENCION ARQUEOLOGICA EN LA ERMITA DEL HUMILLADERO. OSUNA (SEVILLA).

JUAN MANUEL VARGAS JIMENEZ

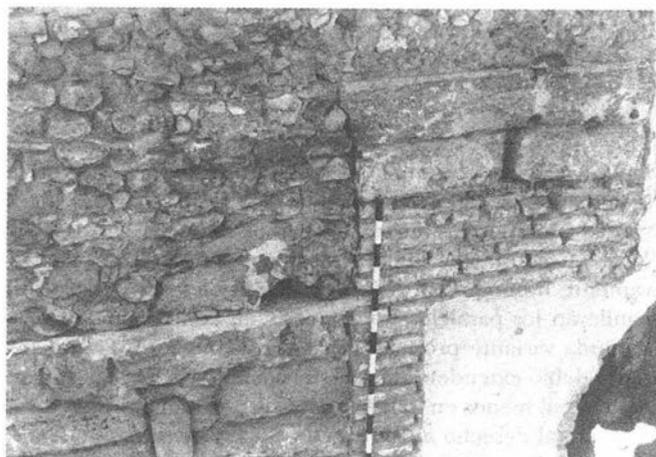
LAMINA 2. Extremo superior templete. Conexión Fases A, B y C.

En su conexión con las fases B y C el templete se distingue claramente, presentando incluso enlucido y encalado en estas zonas de contacto con otras fases constructivas, las cuales se adosan a él (lám. 2).

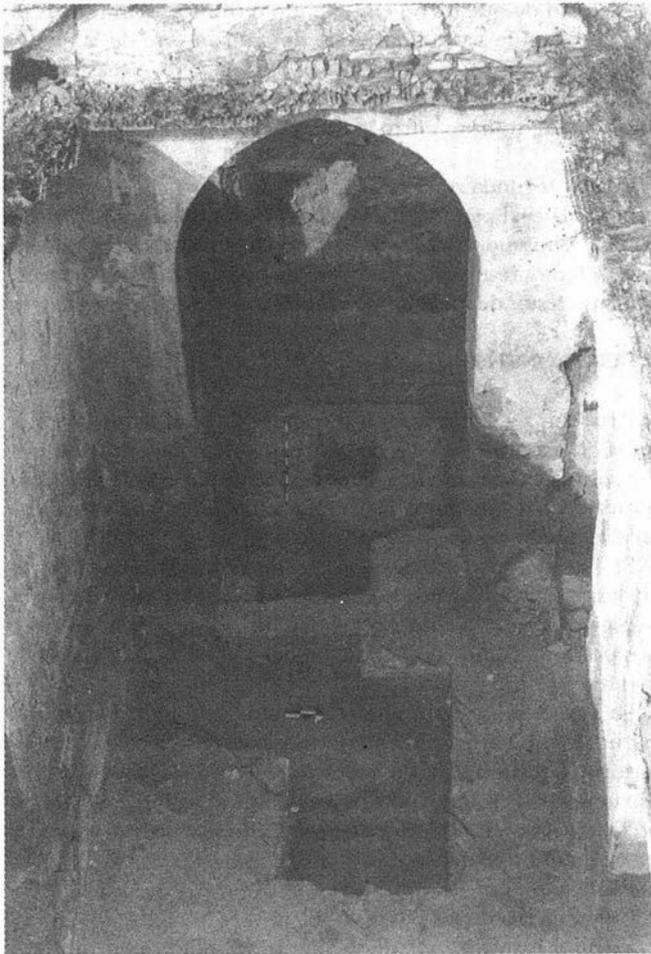
LAMINA 3. Estructuras C-I y arco del templete.

La cota máxima alcanzada respecto del punto cero fue de 0,90 m., habiéndose llegado al nivel de base del yacimiento que en esta zona está formado por las margas del terciario. El corte constó de un total de cinco unidades estratigráficas (unidad estratigráfica I: formada por el 1º pavimento detectado (Pavimento 1), II: pavimento 2, III-A: Tierra marrón clara, III-B: Arenas marrón clara mezclada con limos verdosos, IV: Tierras marrón oscura y V: Margas anaranjadas del Terciario), detectándose varias estructuras: tres pavimentos, el basamento de la cruz del templete y parte de dos de los escalones de ladrillo macizo que conectan los pilares entre sí (fig. 2; C,D,F,G, e I y fig. 5 -Fase A; lám. 3).

Se correspondería con una especie de escalón que se sitúa enlazando todos los pilares de la ermita y cerrando, por tanto, el espacio por la zona baja de la estructura de templete. Perteneció a la fase inicial o A, en este momento el pavimento interior (Pav. 3) del templete se encuentra situado en la cota marcada por el final de esta estructura, por ello hablamos de que originalmente funcionaba a modo de escalón que rodeaba a todo el templete. A esto hay que añadir que debido a la propia situación del templete en la parte baja de un cerro, los arrastres motivados por las lluvias serían desviados por esta estructura de modo que se impidiera así, su deposición en el interior del templete—este hecho ha quedado manifestado en nuestros corte por la aparición de diversos paquetes, productos de la deposición natural, de los cuales ninguno se ha detectado en el interior del templete—. También hay que decir que con motivo de la construcción del pavimento 2 —ya analizado—, se reutilizan estos escalones aprovechando su cara superior como parte misma del pavimento (fig. 2 D, 5 —Fase A— y lám. 3).

Esta estructura pertenece a la Fase A, siendo su funcionalidad la de servir de cimentación a la cruz del templete, pues en su oquedad interior encajaría el basamento de esta; su localización reviste un gran interés por cuanto permite la recolación exacta de la mencionada cruz (fig. 2 C, 5-Fase A- y lám. 3).

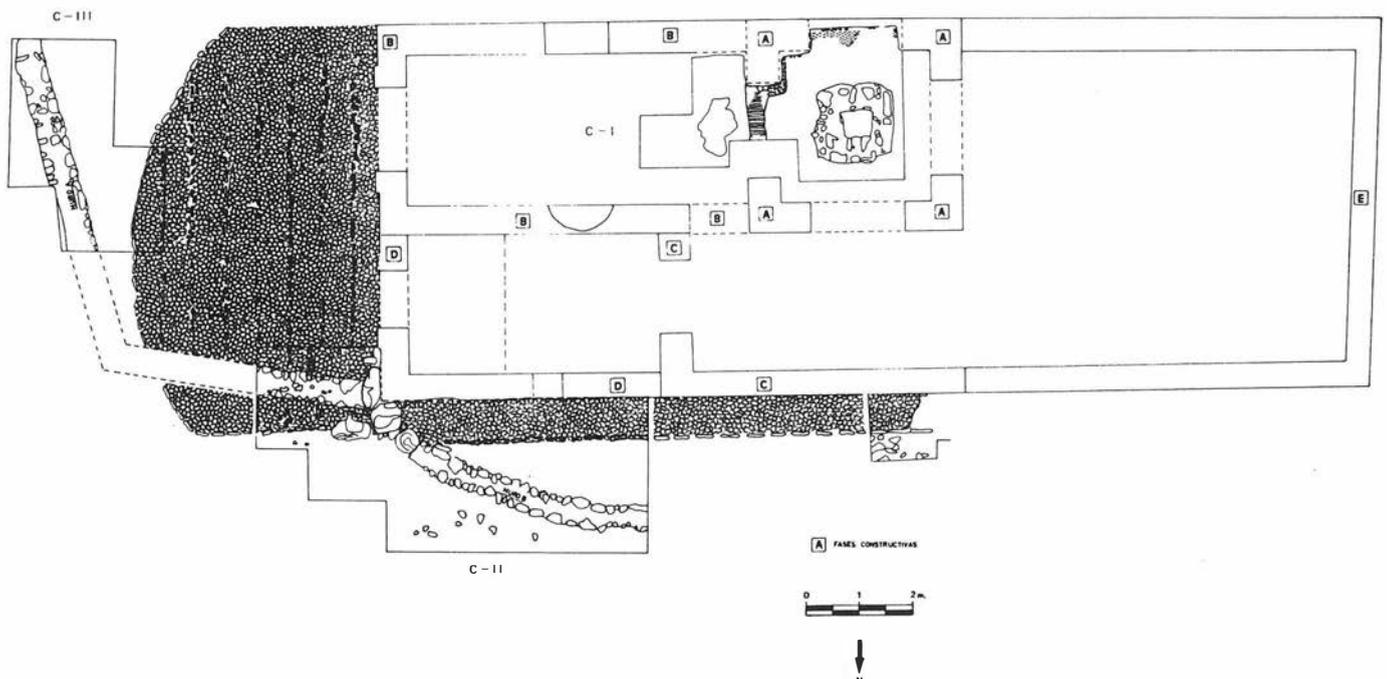
FIGURA 1. Planta general con la distribución de los cortes.

Los sondeos arqueológicos se dispusieron en función de las necesidades planteadas al analizar las etapas constructivas detectadas en un primer momento, asimismo sus dimensiones se establecieron en función de las limitaciones que nos ofrecía el propio espacio de la ermita (fig. 1).

En esta situación trazamos sobre la solería misma el corte I, el cual aparece emplazado a caballo entre la zona del templete y la nave. Inicialmente, para tratar de caracterizar el templete (Fase A) y la nave (Fase B), así como para tratar de detectar el lugar donde estaría ubicada la cruz del templete –que aunque no se encontró en el edificio, ha sido localizada, conociéndose su actual paradero–. Se abrió un corte de 4x1,50 m., el cual adosamos por uno de sus lados largos a las estructuras más meridionales de la nave y el templete, quedando el pilar SE. del templete, ubicado aproximadamente en el centro del lado sur de la cuadrícula. Posteriormente se abrieron tres ampliaciones, la primera llamada A-1 se trazó a partir del vértice NE. de la C-I, la segunda denominada B-1 a partir del vértice NW. y la tercera B-2 a partir del vértice SW. (fig. 1).

Se han reconocido cinco fases constructivas bien diferenciadas, las cuales hemos nombrado –siguiendo un orden cronológico– con una letra mayúscula, de este modo la fase A se nos presenta como la más antigua del conjunto, y así sucesivamente (figs. 1, 5 y 6).

Por tanto como vemos, la fase C apoya sobre las fases A (templete) y B (nave) (figs. 1, 5 y 6).

La Fase D se corresponde con el cuadrante más nororiental del edificio de la ermita, apoyando directamente sobre muros de las fases B y C. En este momento constructivo fue realizada la espadaña que remata la fachada de la Ermita del Humilladero. (Figs. 1 y 6).

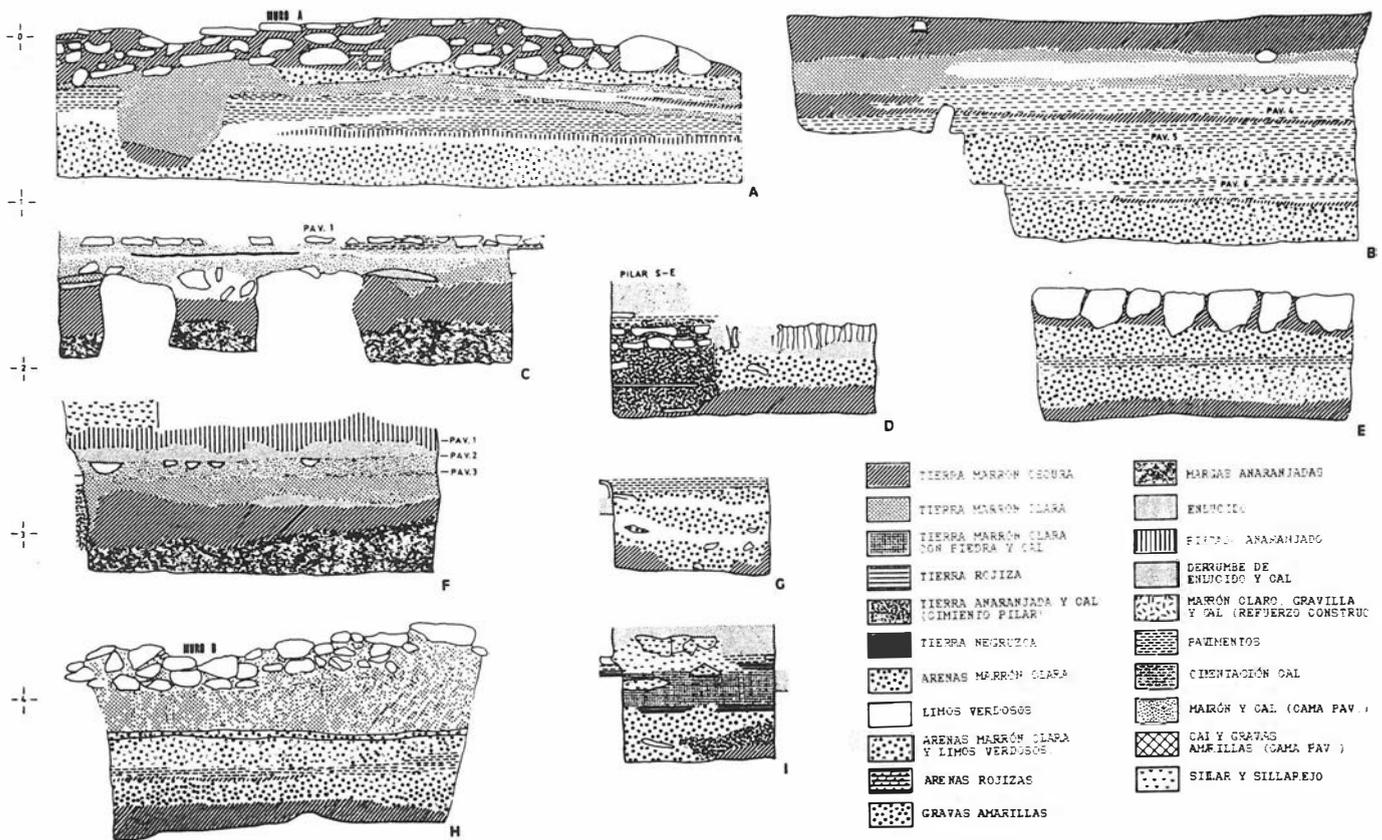
FIGURA 2. Perfiles estratigráficos.

En la C-II han sido detectadas y caracterizadas las siguientes estructuras: los pavimentos 4, 5 y 6; el empedrado de la fachada, el empedrado-acera y el empedrado 2; y por último los muros A y B (figs. 2: B, E y H; 3 y 4).

El pavimento 1, en general, aparece ocupando todo el conjunto de la ermita, excepto la zona trasera (Fase E) (fig. 2 C y F).

laterales de los escalones, quizás han de ponerse en relación con este pavimento, pues de hecho puede observarse como la cama de yeso y cal conecta directamente, en la B-2, con estas probables huellas. Se trata del pavimento que primitivamente existía cuando la cruz estaba en su lugar original y el templete se encontraba exento (Fase A) (fig. 2 F, 5 –Fase A–).

Fábrica: 1.º Zapata de ladrillos macizos blanquecinos y rojizos de 14 cm. máx. de anchura y 5 cm máx. de grosor cohesionados con argamasa 2.º Relleno de cal, tierra anaranjada y piedrecillas. Esta estructura se apoya directamente sobre las margas del terciario, rompiendo la unidad estratigráfica IV (tierras marrón oscura) que era la capa superficial de terreno existente en el momento de edificación del templete (fig. 2 D).

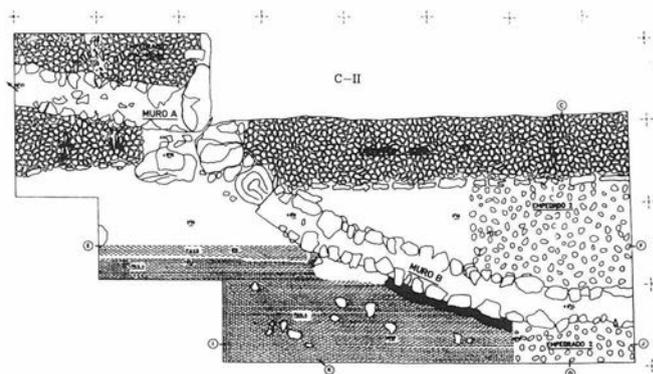
FIGURA 3. Planta C-II con indicación de secciones.

Tras finalizar la excavación de la C-I procedimos a trazar un nuevo corte, el cual se sitúa conectando con el vértice NE. de la ermita; antes de iniciar la excavación sus lados engloban al murete que partiendo del vértice NE. de la ermita corre en dirección E. –Muro A–, así como, a una parte del empedrado de la fachada (Figs. 1 y 3).

El muro B se nos presenta como una estructura realizada para la creación de un nuevo habitáculo dentro del conjunto de la ermita, habitáculo que quedaría configurado por un lado, por este muro y por otro, por el muro norte de la ermita. La construcción de este muro B supuso la rotura parcial de un primitivo empedrado (1ª fase empedrado 2), si bien tras cimentar la estructura, se repuso el empedrado (2ª fase empedrado 2) quedando ya incluido como pavimento del nuevo habitáculo. El refuerzo constructivo situado en el extremo este del muro B, reforzó –valga la redundancia–, la estructura, así como también sobre él, se pudo apoyar una puerta de entrada al nuevo habitáculo, según intuimos por la presencia de una ranura en una de las piedras del refuerzo. Al igual que el muro A se trata de una estructura claramente posterior a la Fase D –con bastante probabilidad pertenece a la fase E, pues este muro B parece continuar hasta el oeste para enlazar allí con el muro norte de la fase E, pues este muro B parece continuar hasta el oeste para enlazar allí con el muro norte de la fase E–. Existiendo además, en lo que a morfología se refiere, claras similitudes entre ambos: presentan igual técnica constructiva, con la presencia de los mismos materiales y morteros, en ambas al final de la cimentación aparece una capa de gravillas amarillentas, que en el caso del muro A se ha detectado solo en la C-III, pues en la C-II el muro apoya directamente sobre un empedrado. Por todo ello creemos que los muros A y B son, sino coetáneos, realizados con muy escasa diferencia cronológica (figs. 2 H, 3 y 4 C-D).

Se trata del pavimento más reciente de los localizados en todo el conjunto del Humilladero. (Figs. 2 B, 3 y 4 I-J, K-L).

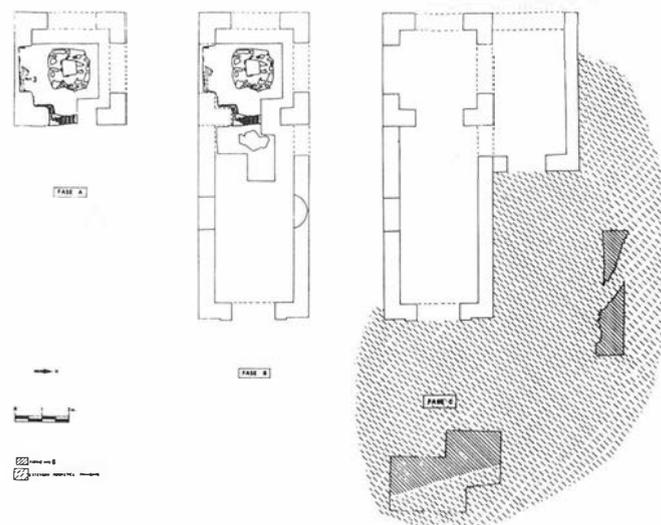
FIGURA. 5. Plantas de las Fases A, B y C.

La *Fase A* se corresponde con el templete, se trata de una estructura que originalmente estuvo exenta, a la cual con posterioridad y de un modo sucesivo se le irán adosando otras estructuras. Presenta una planta cuadrangular con cuatro arcos ojivales, cúpula de casquete semiesférico y al exterior una cubierta a cuatro aguas.

La Fase B se corresponde con la nave principal de la ermita; posee planta rectangular y se adosa al lado este del templete (fig. 5).

Desde nuestro punto de vista, en el momento histórico que supone la utilización del edificio de la fase C, hay que incluir el uso del pavimento que nosotros denominamos pav. 6, y que ha sido detectado en la C-II y C-III (fig. 5).

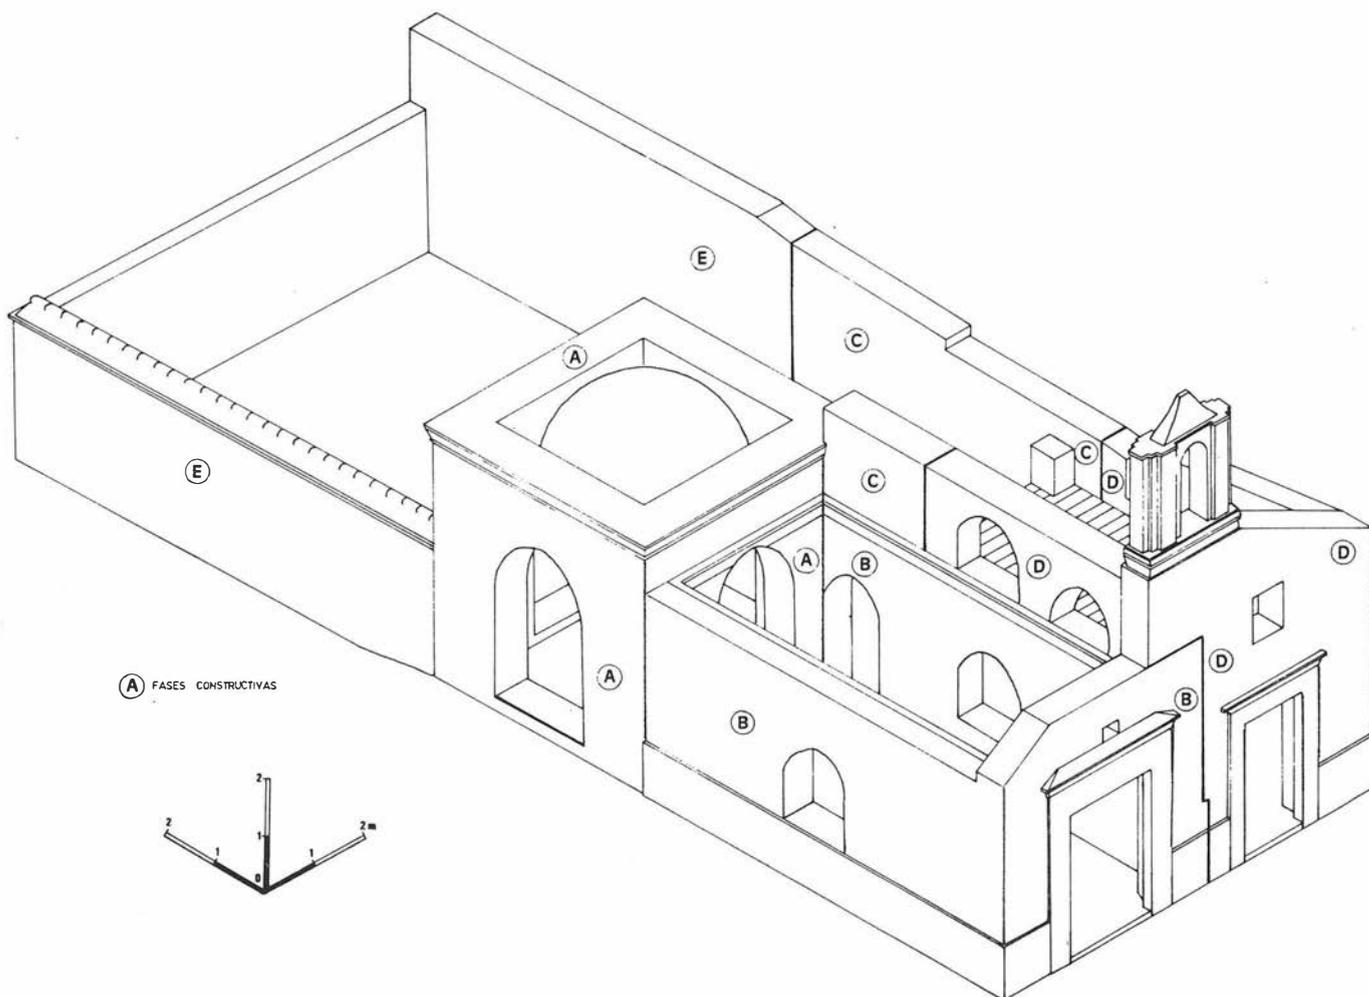
FIGURA 6. Perspectiva axonométrica de la Ermita, con fases constructivas.

Nos muestra fábrica de sillarejos irregulares de calcoarenitas con mortero de tierra rojiza, piedrecillas y cal, con los muros enlucidos y encalados (fig. 1 y 6).
