**ANUARIO ARQUEOLÓGICO**  
**DE ANDALUCÍA / 1992**

## EXCAVACION ARQUEOLOGICA DE URGENCIA EN LA ALHONDIGA ZAYDA EN PUERTA REAL-CALLE MESONES (GRANADA)

### ANTECEDENTES

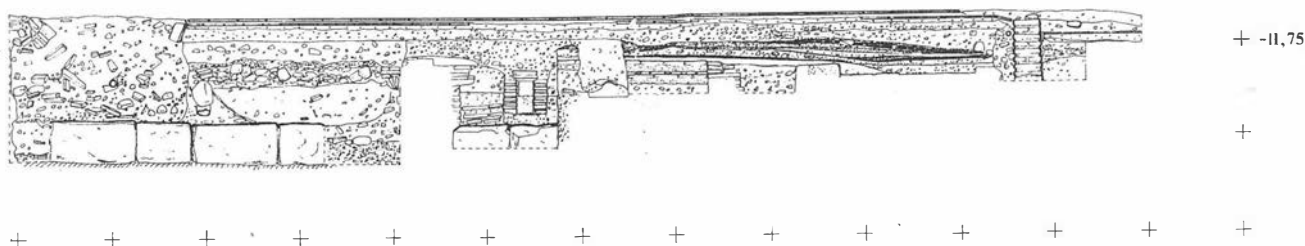
LÁMINA 2. Perfil SE de los Cortes 6, 7, y 8.

A la Fase IV de ocupación de la Alhóndiga, corresponde la reutilización y remodelación en el muro perimetral, consistente en un alzado de un murete de 5 hiladas de ladrillo y 50 centímetros de ancho, asociado a un pavimento elaborado con losas de barro cocido de dimensiones 30 X 30 X 4 centímetros. Este momento se documenta en los cortes 6,7 y 8, relacionándose con una posible ampliación y remodelación del espacio interior del edificio.

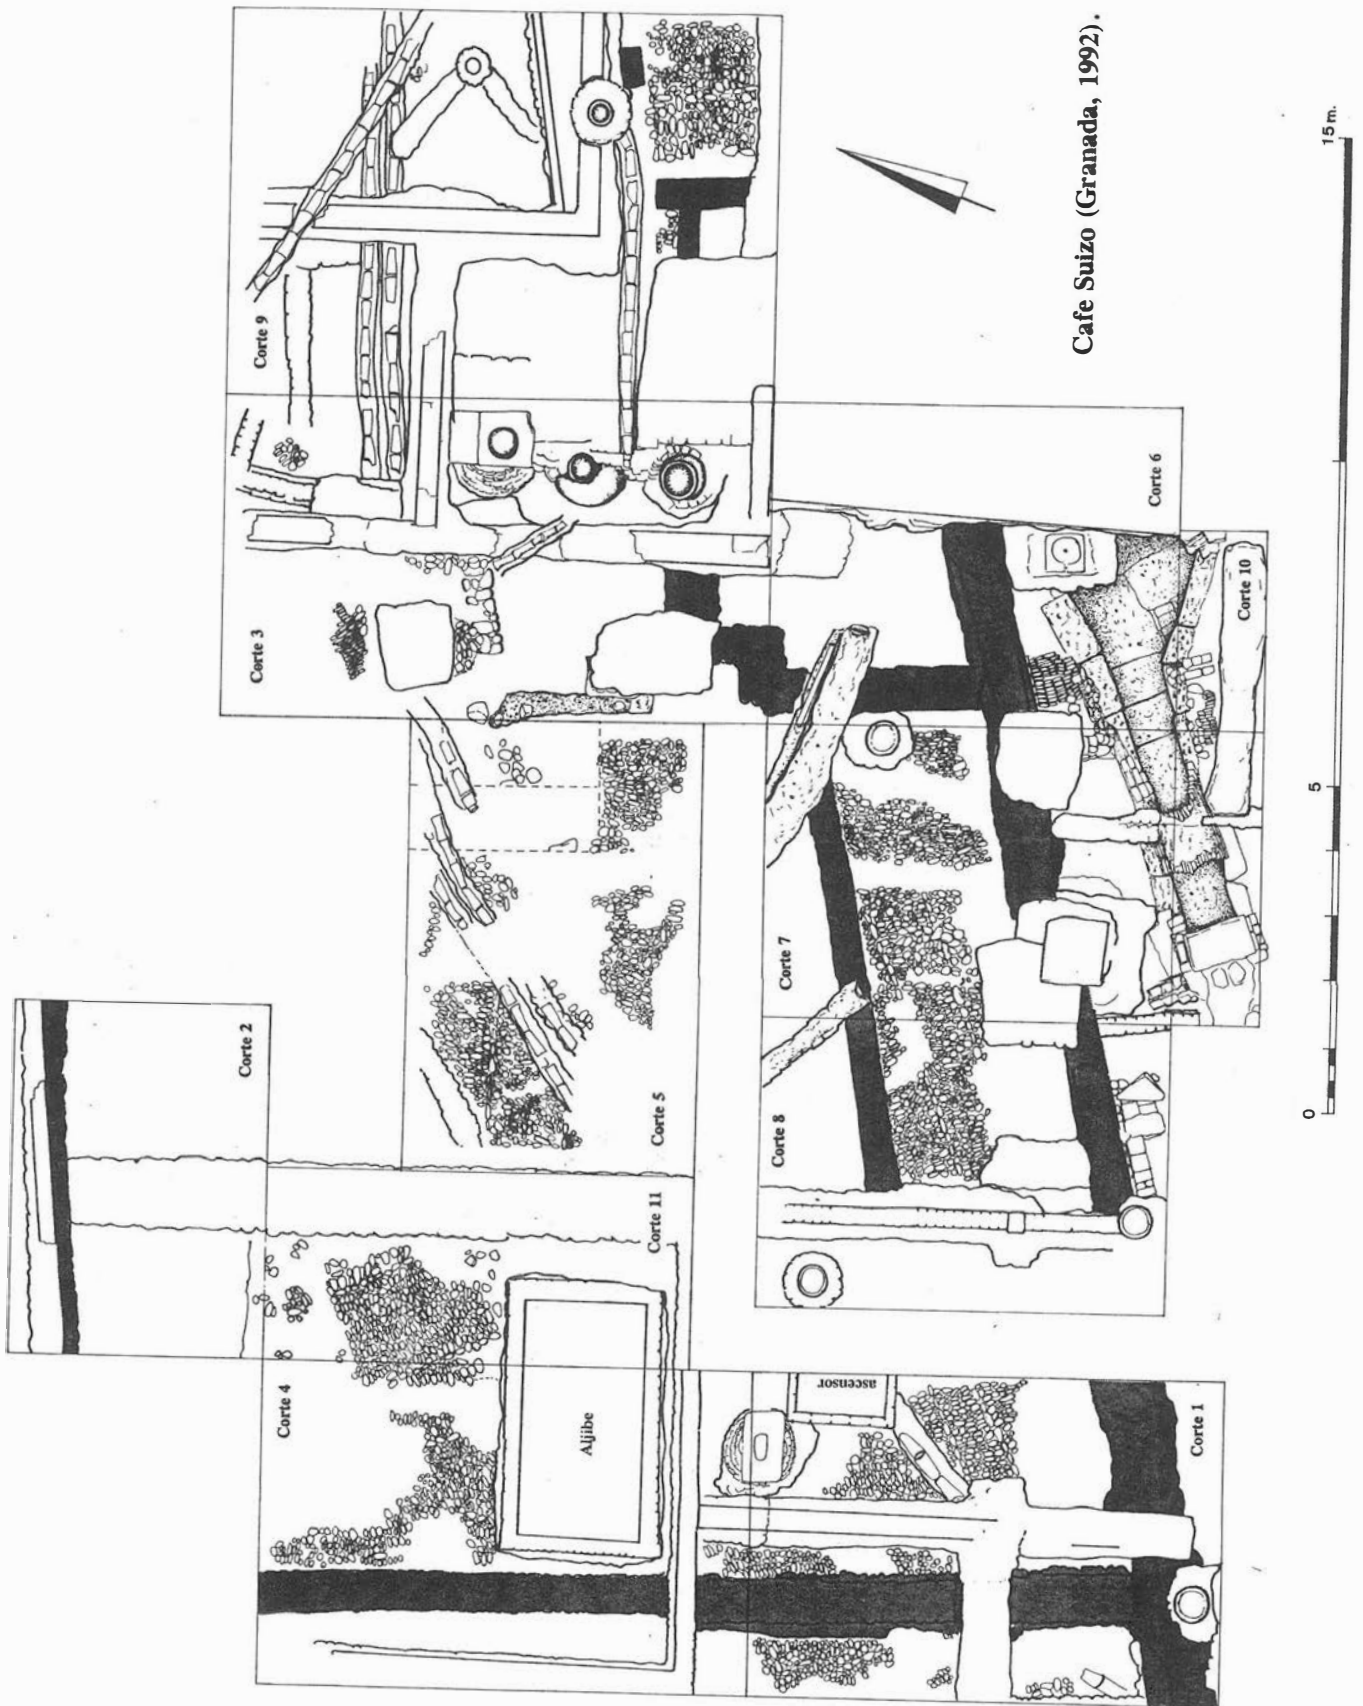
LÁMINA 1. Planta general de la excavación: Estructuras de la Alhóndiga Zayda.

A este momento corresponden las estructuras murarias de los cortes 1 y 4. Los escasos restos de los cortes 5 y 6 definirían el patio central y el muro localizado en el corte 9 sería el que definiría el perímetro del edificio.

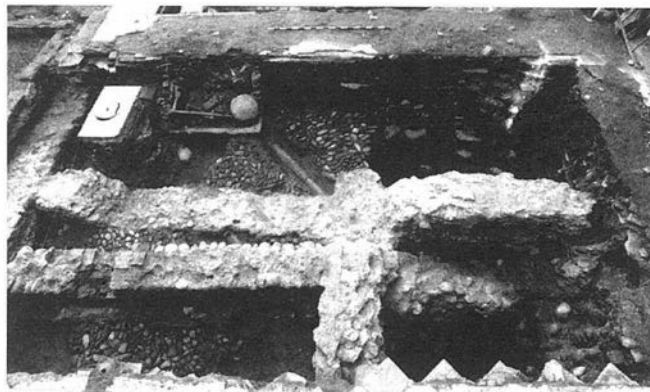
FOTOGRAFÍA 1. Corte 1: Estructuras murarias y empedrado.

Destacamos la presencia de una estructura muraria de 1 metro de ancho y 1,25 metros de altura. La cimentación de 1,20 metros de ancho, se elabora con grandes guijarros trabados con mortero amarillento. Sobre ésta, se levanta un murete de ladrillos superpuestos y trabados con mortero blanquecino.

Asociado a ésta, se documenta un empedrado elaborado con cantos de río de tamaño mediano y ladrillos fragmentados, que presentan una disposición radial, así como una inclinación de Este a Oeste.

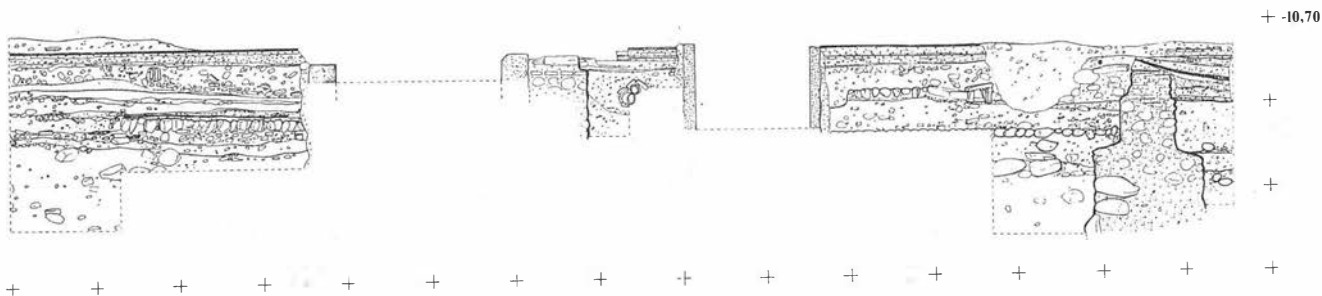
LÁMINA 3. Perfil NW de los Cortes 4 y 1.

Del momento de ocupación de la Alhóndiga destacamos una unidad estructural que se prolonga en el corte 1, descrita anteriormente. Se trata del muro de la Fase II de la Alhóndiga. Presenta unos pilares de 9 hiladas de ladrillo y dimensiones de 90 cms. de ancho y 60 cms. de altura.

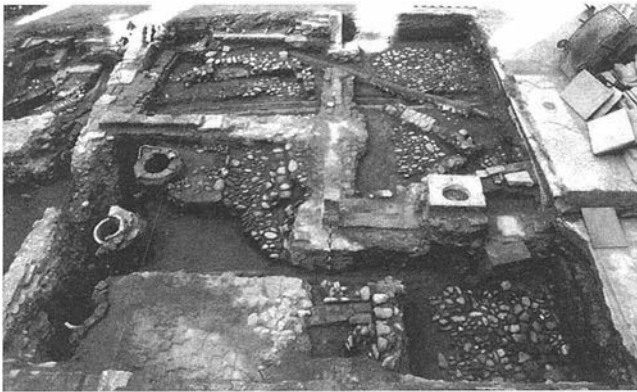
FOTOGRAFIA 2. Vista parcial del empedrado de la Alhóndiga.

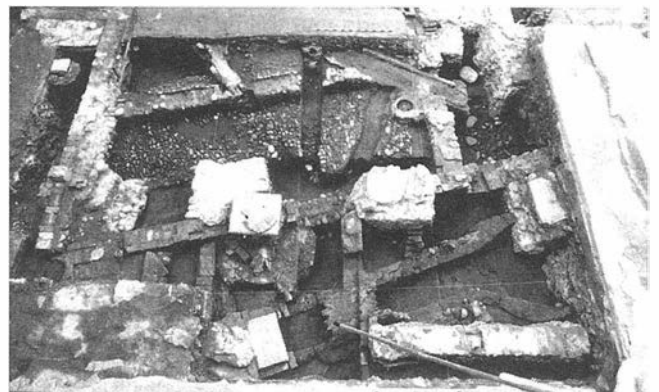
FOTOGRAFIA 3. Vista general de los Cortes 6, 7 y 8.

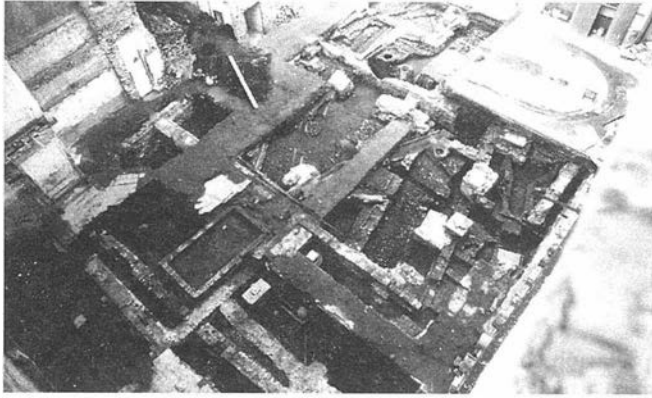
FOTOGRAFIA 4. Vista general de la excavación.
