**ANUARIO ARQUEOLÓGICO**  
**DE ANDALUCÍA / 1992**

# MEMORIA PRELIMINAR SOBRE LA INTERVENCION ARQUEOLOGICA DE URGENCIA EFECTUADA EN LOS SOLARES Nº 76 Y 78 DE LA CALLE SAN JUAN DE LOS REYES, Nº 11 DE LA CALLE ESPINO Y Nº 7 DE LA CALLE CANDIL, AGRUPADOS BAJO LA DENOMINACION DE TEJIDOS CASARES (BARRIO DEL ALBAICIN, GRANADA)<sup>1</sup>

CASADO MILLAN, PABLO-JESUS  
MORENO ONORATO, AUXILIO  
MONTALVO CAMPOS, RAMON  
RODRIGUEZ RUA, JOSE JESUS  
ROSALES ROMERO, JOSEFA  
RIQUELME CANTAL, JOSE ANTONIO  
RODRIGUEZ ARIZA, M<sup>a</sup>. OLIVA

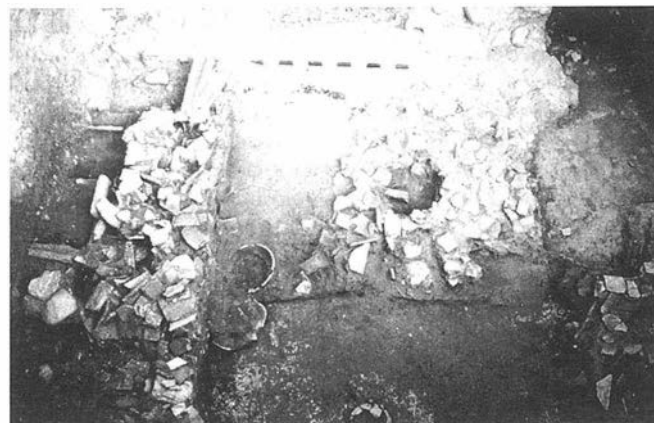
LAMINA I. Derrumbe de la Fase II en el corte 2 durante el proceso de excavación, donde se aprecia el suelo, la fosa (a la derecha) y los recipientes *in situ* visto desde el sur.

Sobre este nivel de incendio aparece un fuerte derrumbe de más de 20 cm. de espesor compuesto esencialmente por tejas curvas revueltas con carbones y abundantes fragmentos cerámicos: cerámica vidriada dorada, candiles de pie alto, cazuelas, ataifores, etc.

En el ángulo NE de la unidad habitacional afectando al muro situado al N y a las diferentes unidades sedimentarias descritas anteriormente, en el ángulo NE de la unidad habitacional, aparece una gran fosa que rompe el suelo y alcanza el nivel de limos estériles (nivel geológico 2). Esta fosa queda colmatada por tierra orgánica donde se mezcla abundante material de construcción: tejas, ladrillos, etc. con cerámica. Interpretamos esta fosa tanto por su contenido, su aspecto

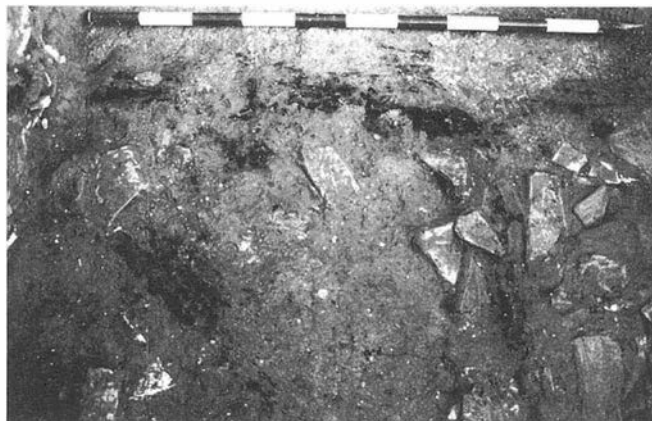
LAMINA II. Detalle de los restos carbonizados de las vigas del derrumbe de la Fase II en el corte 2.

Del corte 2 hemos analizado restos de vigas que pertenecen a tres especies vegetales: *Pinus nigra-sylvestris* (Pino salga-

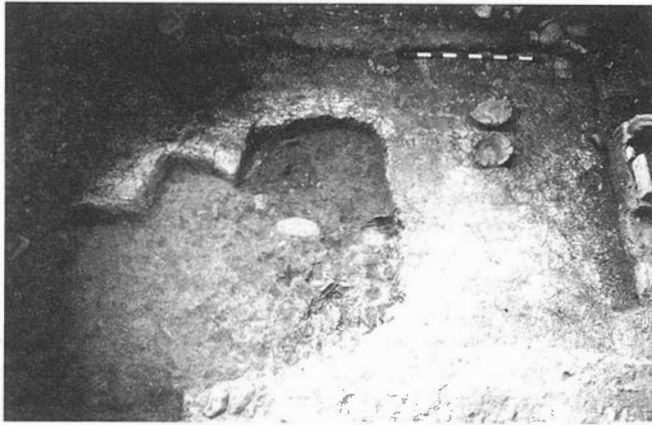
LAMINA III. La estancia de la Fase II en el corte 2, con la fosa (a la izquierda) y recipientes *in situ*.

- Corte 2. En el sector 1 aparece un suelo realizado mediante una fina capa de cal (de 1 a 2 cm.) muy compacto, asociado a dos muros, uno al N con un zócalo de guijarros trabados con cal y arena y otro al S fabricado en tapial y revocado con cal.

Sobre el suelo aparecen tres vasijas cerámicas casi completas *in situ*: dos anafres u hornillas y una cazuela, además de algún material más fragmentado: jarras, anafres, etc., restos de anillas y otros objetos de cobre/bronce e hierro, un enmangue de daga realizado en hueso de bóvido (Motos, 1991: pp. 161 y ss.), etc.

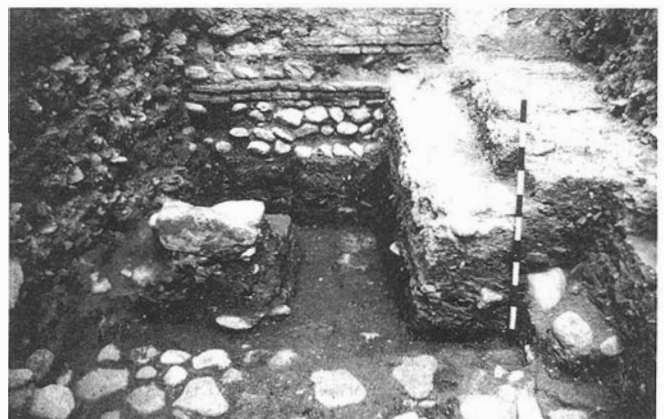
LAMINA IV. Estructuras de la Fase II en el corte 3, a las que se superponen los niveles de la Fase III y a su vez las estructuras de la Fase IV.

- Corte 3. En este corte se ha documentado un suelo realizado con grandes guijarros y losas de piedra arenisca de la Malahá unidos con tierra y cal. Asociada al suelo aparece una estructura cuadrangular del mismo tipo que la documentada en el sondeo 2. Sobre el registramos también el nivel de incendio, aunque la estancia no tenía útiles *in situ* y no se ha podido excavar al completo, ni con la amplitud que pudimos abordar los restos de esta fase en el corte 2. El hecho de que la estancia estuviera sin artefactos *in situ* puede deberse a que ésta estaba así en el momento de su uso o debido a que al abandonarse se recogieron y trasladaron.

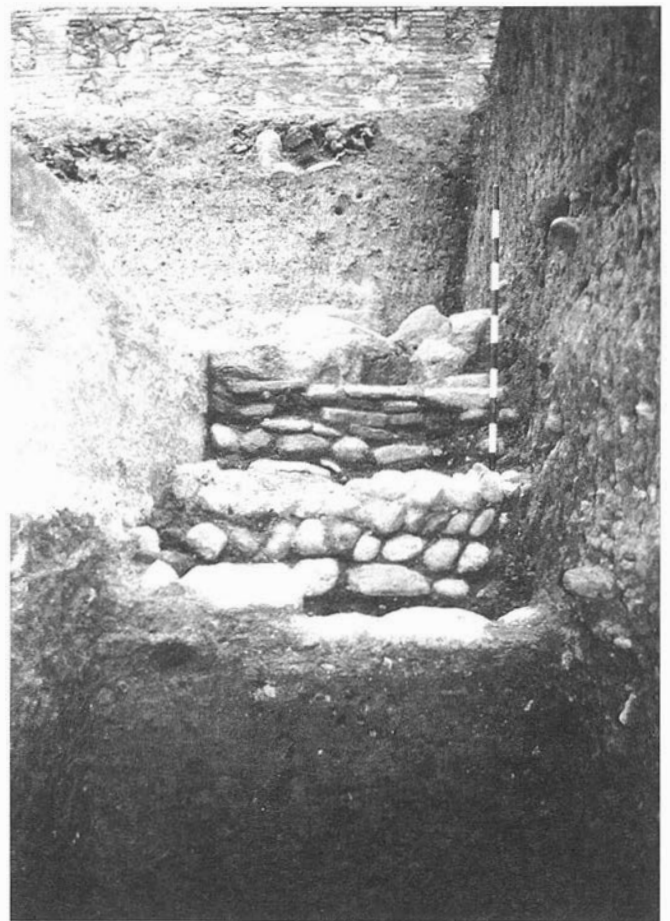
LAMINA VI. Corte 1. Muro de aterrazamiento de la Fase II, cortado por la alberca de la Fase III y junto a la que se construye retranqueándose otro muro de aterrazamiento.

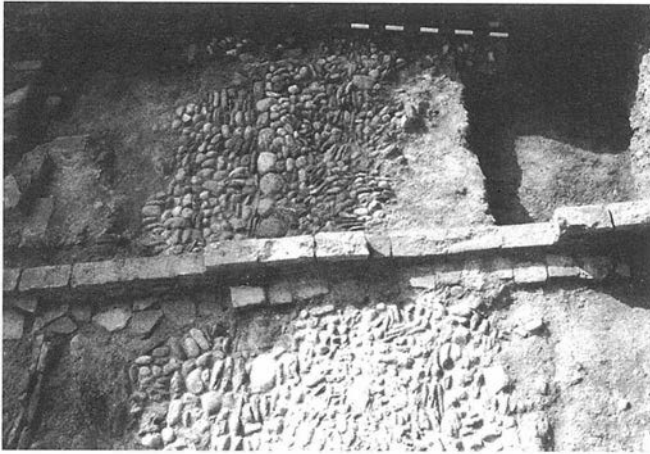
LAMINA VII. Corte 3. Conjuntos estructurales de la Fase IV.

En el corte 3 sobre el estrato de tierra con gran composición orgánica de la Fase III aparece un conjunto estructural compuesto por tres espacios habitacionales, cada uno de ellos con un suelo diferente: el primero de guijarros blancos y negros dibujando motivos de orlas y arcos, el segundo es un suelo de tierra apisonada separado del anterior por un muro con zócalo de cal y cantos y alzado de tapial, en dirección E-O aproximadamente este a su vez se comunica por una puerta con su quicialera con una tercera estancia con un suelo de ladrillos en posición vertical. La puerta anterior se abre en un muro de ladrillos y cantos de río trabados con tierra.

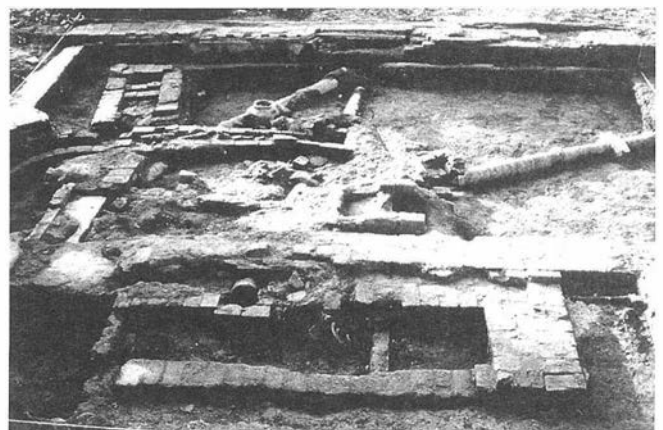
LAMINA VIII. Corte 2. Red de conducciones, fogones, pilar de agua, etc. de la Subfase V.1 que interpretamos como pertenecientes a la sala de tintado y patio de luz anejo de la fábrica desde el norte.

A nivel constructivo en el corte 2 podemos distinguir dos subfases: La más antigua, Subfase V-1, en la que se elevan la mayoría de los muros que definen los espacios y con gran cantidad de estructuras de uso industrial: conducciones, arquetas de registro y colectores, fogones, etc. Este conjunto estructural por las informaciones orales recogidas, por los restos de pigmentos encontrados en las diferentes unidades estructurales, así como por la composición, organización y disposición de cada una de ellas, fue la nave de tintado de los tejidos. Junto a esta nave, al N, hubo un patio de luz con un pilar de agua.
