**ANUARIO ARQUEOLÓGICO**  
**DE ANDALUCÍA / 1992**

## **EXCAVACION DE URGENCIA REALIZADA EN LOS SOLARES N° 17 Y 19 DE LA CALLE ANGEL GANIVET Y N° 3 DE LA CALLE SAN MATIAS (BARRIO DE SAN MATIAS, GRANADA)**

CASADO MILLAN, PABLO-JESUS  
ALEMAN AGUILERA, INMACULADA  
MORENO LEON, EVA  
RIQUELME CANTAL, JOSE ANTONIO

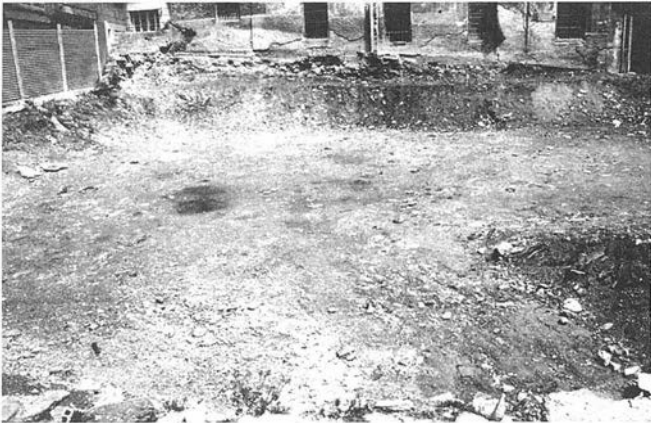
LAMINA I. Panorámica del solar después de haberse realizado el destierro y antes de la intervención arqueológica.

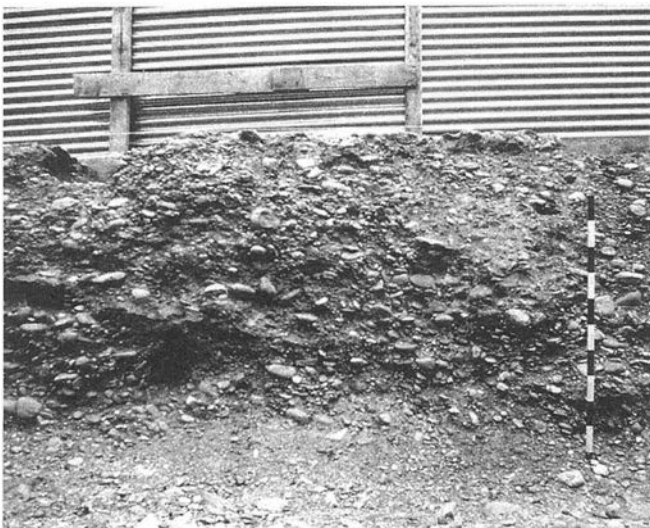
LAMINA III. Niveles geológicos de la Formación Vega Alta con cantos y arenas en la Sección Callejón.

Como nivel geológico basal a las actividades humanas nos aparece en todo el solar la roca madre formada por cantos de río, de tamaño generalizado inferior a 15 cms. y arenas fuertemente cementadas, aumentando cuando vamos bajando en profundidad, presenta tonos de coloración oscilantes entre los grisáceos y los marrones con tonos rojizos. En el extremo NO del solar aparece una mancha de arcilla de un color rojo intenso sobre los cantos y separada de ellos por un nivel transicional en el que cantos y arcillas se mezclan. Todo este conjunto se integra en la formación geológica Vega Alta.

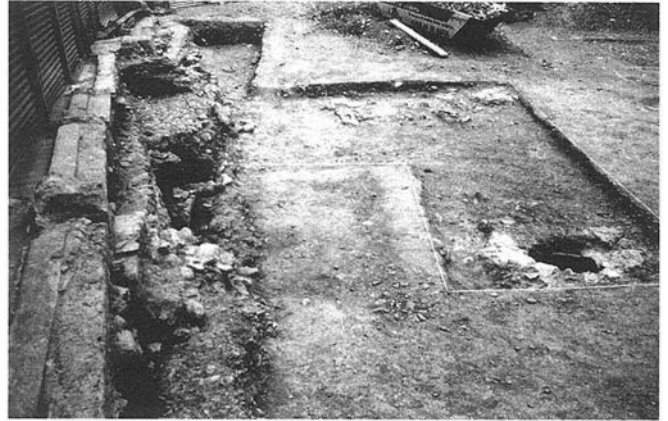
LAMINA IV. El Corte 4 desde el N mostrando a la derecha los niveles geológicos, sólo taladrados por una tinaja y a la izquierda unidades estructurales de las Fases II, III, IV y V.

- Corte 4. Paralelo a la calle San Matías, entre el acerado de esta y la Sección que hemos denominado San Matías, con forma de polígono irregular, adaptándonos al máximo a las estructuras y restos conservados. Se han encontrado en él la mayoría de los restos documentados en el solar por ser como comentamos con anterioridad donde había posibilidades.

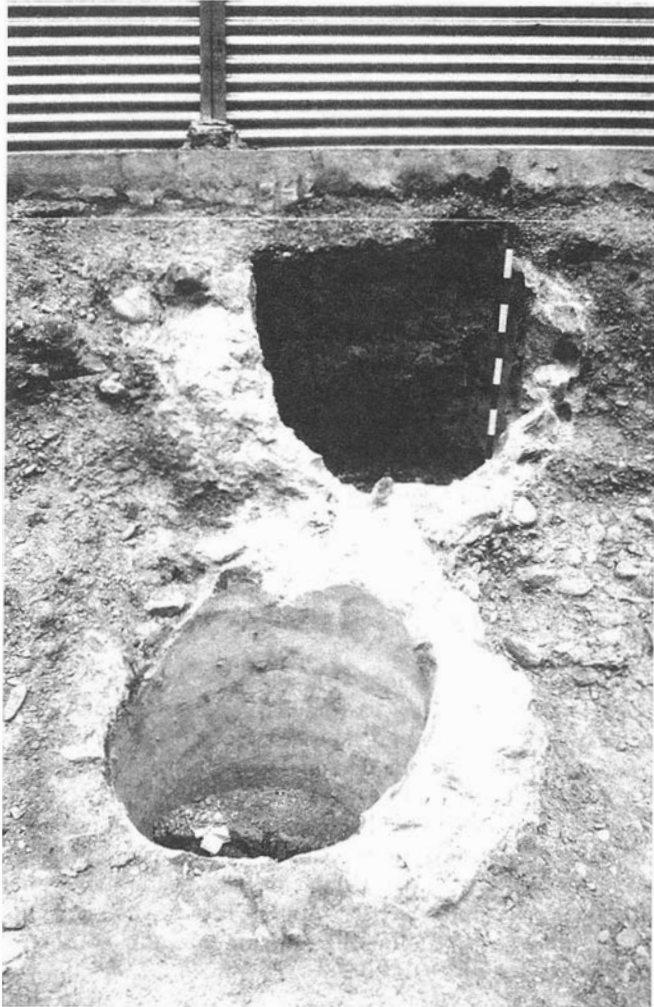
LAMINA IV y V. Tinajas en la Sección Callejón de las Fases IV y V. La reconstrucción de sus cuerpos apunta a que altura se pudieron encontrar los suelos destruidos con el destierro y como éstos estaban más elevados que la vía pública.

A esta fase y a la IV, pertenecen las cuatro tinajas registradas en el solar. Y aunque por la rotura de sus cuerpos sean difíciles de ubicar, no hay lugar a dudas que funcionaron en dichas fases: tinaja 1 de la Sección Callejón, tinaja 2 de la Sección Callejón, tinaja 1 de la Sección Cervantes y tinaja del Sector 1 del corte 3. Cada una presenta unas características propias en su relleno inferior o de uso, pero todas fueron rellenadas posteriormente con material de desecho. Las dos primeras aparecen juntas y todas ellas están cogidas y reforzadas con ladrillos y cantos unidos con una especie de cemento de gran similitud al de hoy en día. En cuanto a su utilización o funcionalidad pensamos que cambió de contenedores de agua a fosas sépticas pues, por ejemplo, la situada en el Perfil Cervantes aparece taladrada en su fondo.

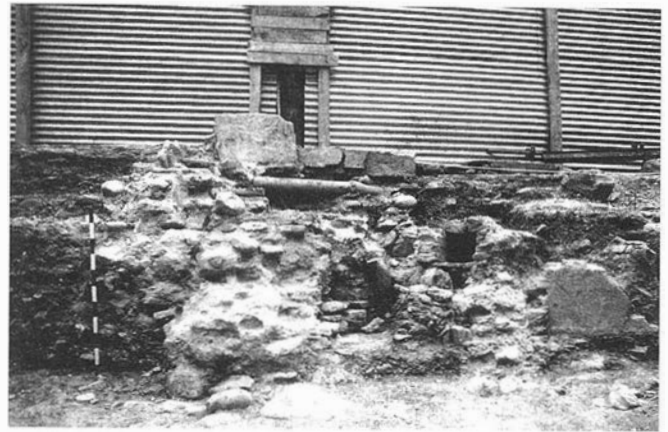
LAMINA VIII. La Sección San Matías (Corte 4) en su extremo sur. Cimentaciones y conducciones hacia la vía pública de la Fase V.

- Sección San Matías. Esta sección era la que nos presentaba mayor complejidad pues, tras su limpieza exhaustiva, se documentaba la presencia en el 90% de su superficie de tierras orgánicas, muros y suelos cortados por el destierro y abundante material cerámico incrustado. En él se efectuó una documentación antes de la excavación del Corte 4, del que este perfil era su límite oeste. Comentaremos los elementos y material que lo componían al estructurar las fases en que hemos dividido la secuencia, pues en el Corte 4 es donde hemos obtenido la única secuencia estratigráfica amplia del solar.

Pertenecen a esta fase, aunque puede haber alguna de la fase anterior de difícil vinculación, la gran cantidad de conducciones que en los Sectores 5 y 6 del corte 4 se encuentran, siendo de muy diferente naturaleza: tubos cerámicos, fabricadas en ladrillo, etc. Consideramos que pertenecen estas conducciones a los saneamientos y red de agua potable de las casas previas al derribo.
