ANUARIO ARQUEOLÓGICO
DE ANDALUCÍA / 1992

INTERVENCION ARQUEOLOGICA DE URGENCIA EN EL SOLAR N° 2 DE LA PLAZA SAN AGUSTIN. JAEN

JOAQUIN ZAFRA SANCHEZ
M^a DEL CARMEN PEREZ MARTINEZ

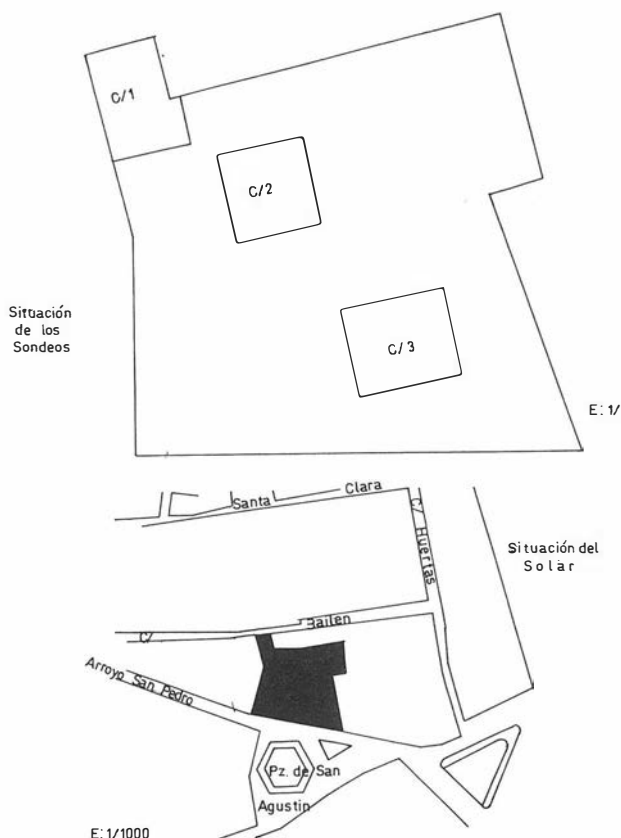
FIGURA 1. Situación de los sondeos.

Siguiendo estos presupuestos se plantearon tres sondeos que representan el 20% de la superficie total del solar, distribuidos en torno a un eje con dirección N/S (Fig. 1). La ubicación de los mismos y sus dimensiones nos permitiría documentar tanto estratigráfica como estructuralmente los posibles restos arqueológicos que existiesen en el espacio de intervención.

Durante el mes de junio de 1992 fue llevada a cabo una Intervención Arqueológica de Urgencia en el solar de la Plaza San Agustín n° 2 de la ciudad de Jaén. (Fig. 1)

La plaza se encuentra situada junto a la c/ Arroyo de San Pedro, Bailén, Las Huertas y Millán de Priego. Se ubica en la zona baja del antiguo barrio de San Pedro y, por consiguiente, al noroeste de la ciudad (Fig. 1). El solar está a unos 100 metros del Baño del Naranjo y a unos 40 de la muralla islámica. La plaza comunica el área de San Juan con la calle Millán de Priego.

El sondeo n° 1 se adaptó al recodo que hace el solar junto a la C/ Bailen por lo que sus dimensiones son 2,30 x 4,75 x 6,40 mts (fig. 1). Se documentaron dos fases históricas:

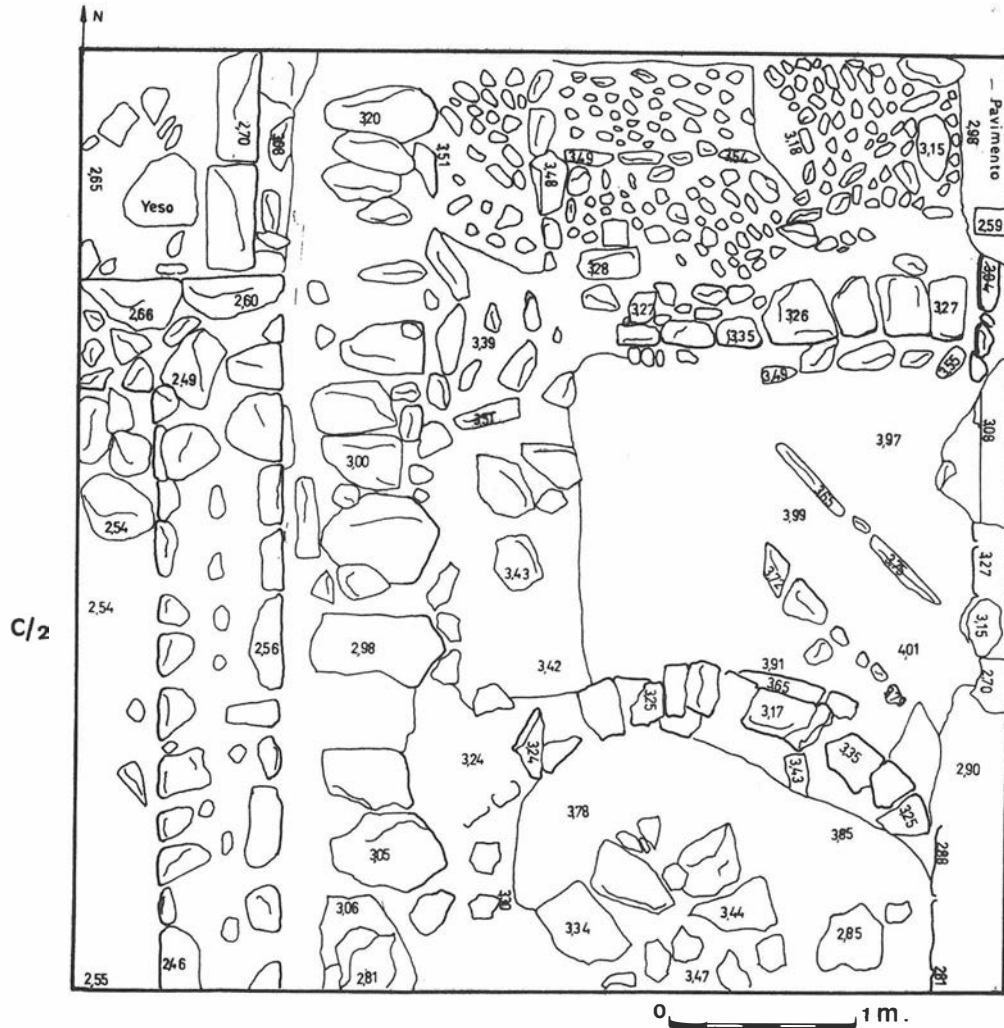
FIGURA 3. Planta general C/2.

El espacio excavado de 4 x 5 mts (Fig. 3) fue ocupado desde época Cristiana. De esta fase documentamos un canal a modo de desagüe que atraviesa el corte de noroeste al sureste y construido con losas verticales; por el material cerámico que se asocia a estas estructuras puede relacionarse con el mundo Cristiano, con alguna intrusión islámica por lo que no debe descartarse la posibilidad de una construcción musulmana anterior arrasada en estos momentos. En el siglo XVII encontramos una serie de estructuras asociadas a este primer momento, nos estamos refiriendo a un a habitación pavimentada con pequeñas piedras y de la cual quedan restos de un muro con dirección N-S y situado en el perfil Este. Con posterioridad el espacio sufre una nueva remodelación: se levanta un nuevo pavimento de piedra junto a una estructura

semicircular (probablemente un horno, el estrato asociado a él es un nivel de ceniza con abundante carbón), el conjunto cerámico asociado a ella es homogéneo y nos fecha la construcción en el siglo XVII.

En Epoca Contemporánea se construye una atarjea orientada de Norte a Sur, visible en el perfil Oeste y una vivienda de la cual se conservan dos muros (perfil Oeste) utilizada hasta bien entrado el siglo XX, como demuestra el material cerámico sobre el pavimento de tierra y cal que apareció en todo el sondeo, estas estructuras modifican profundamente el espacio excavado.

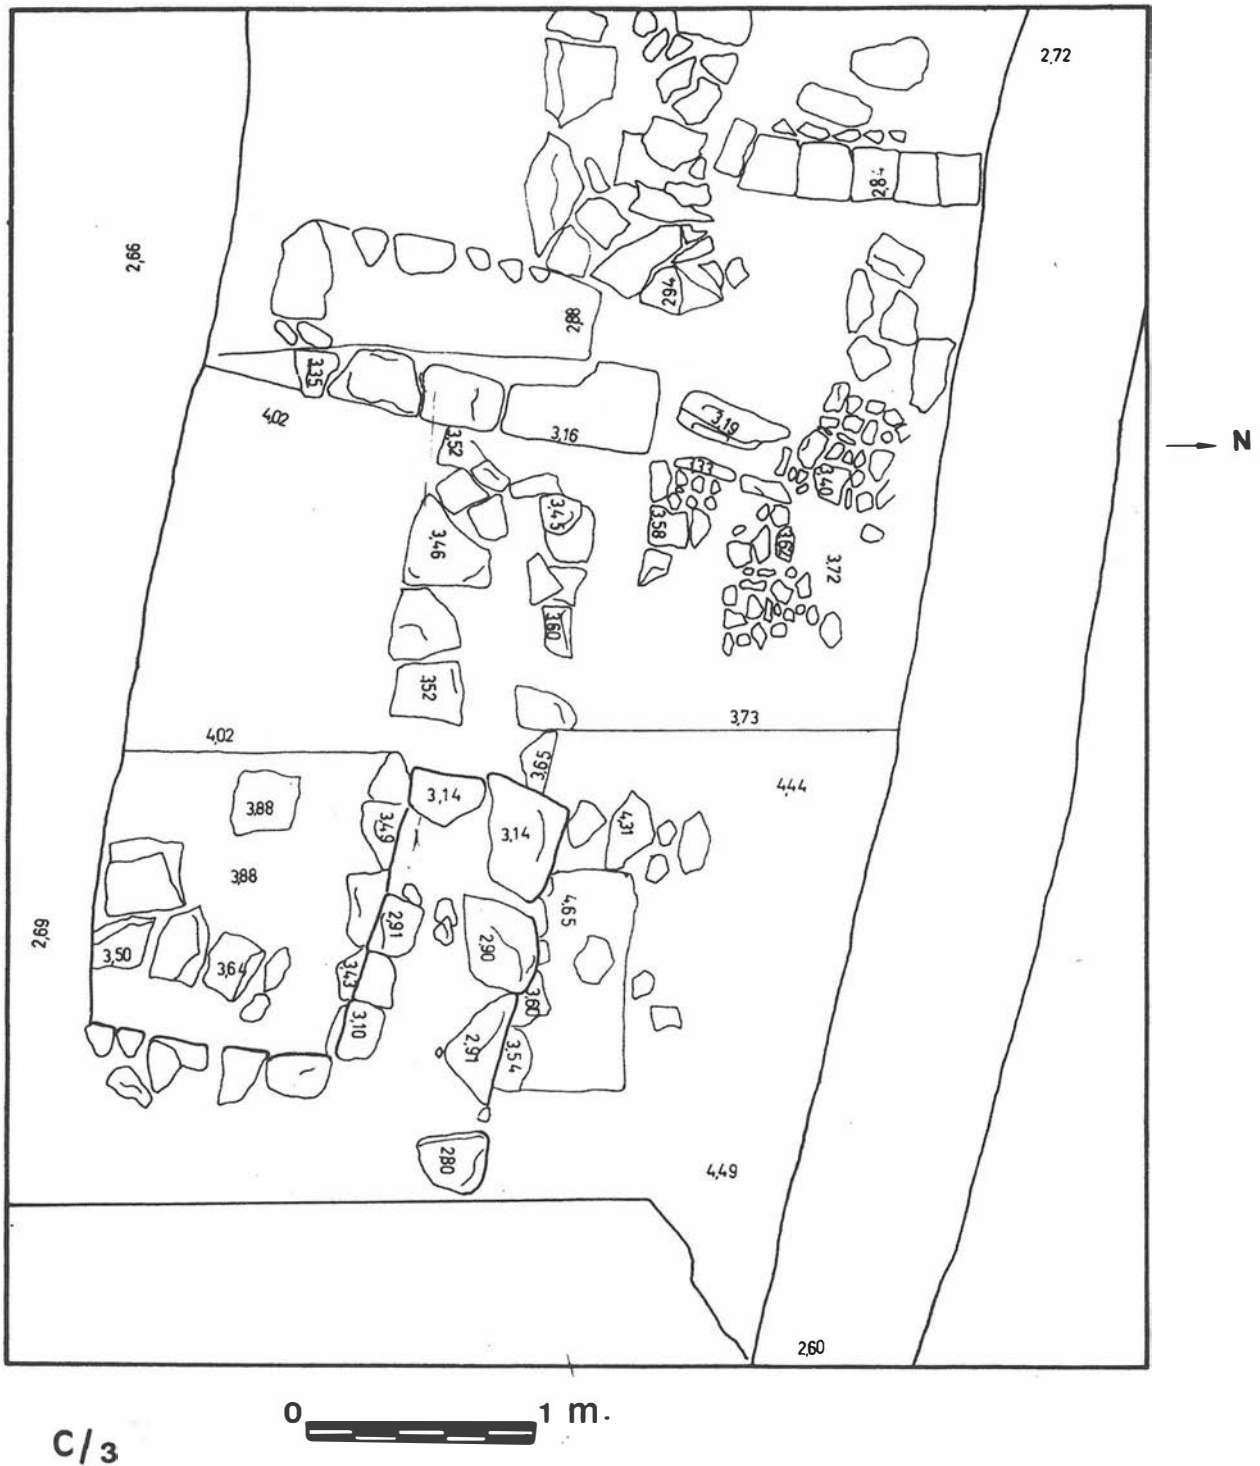
FIGURA 4. Planta general C/3.

El sondeo n° 3 (Fig. 4), con unas dimensiones de 6 x 5 mts, es un espacio muy modificado por estructuras de época moderna y contemporánea. En él, se han documentado varias fases constructivas pertenecientes a diversos momentos

En el periodo moderno, el espacio estuvo ocupado por una zona de vivienda de la que documentamos dos espacios, uno cerrado al Sur y otro abierto al Norte, comunicados por una puerta y pavimentados con un empedrado. La habitación se conforma por tres muros, uno al SE que hace esquina con otro que presenta una dirección E-W cuya perfecta terminación en su extremo parece indicar que formaba parte de la jamba de una puerta. Al W encontramos una hilada de piedras que cerraría la habitación en esta cara.

Al período medieval cristiano pertenece un muro que, con dirección E-W sirve de cimiento al muro perteneciente al siglo XVII; está realizado con piedras irregulares unidas con arga-

masa asentándose sobre la base geológica. Justo encima de la roca madre encontramos un pequeño estrato con cerámica musulmana, lo que podría indicar la existencia de algún tipo de construcción de esta época, arrasada en el mundo cristiano.

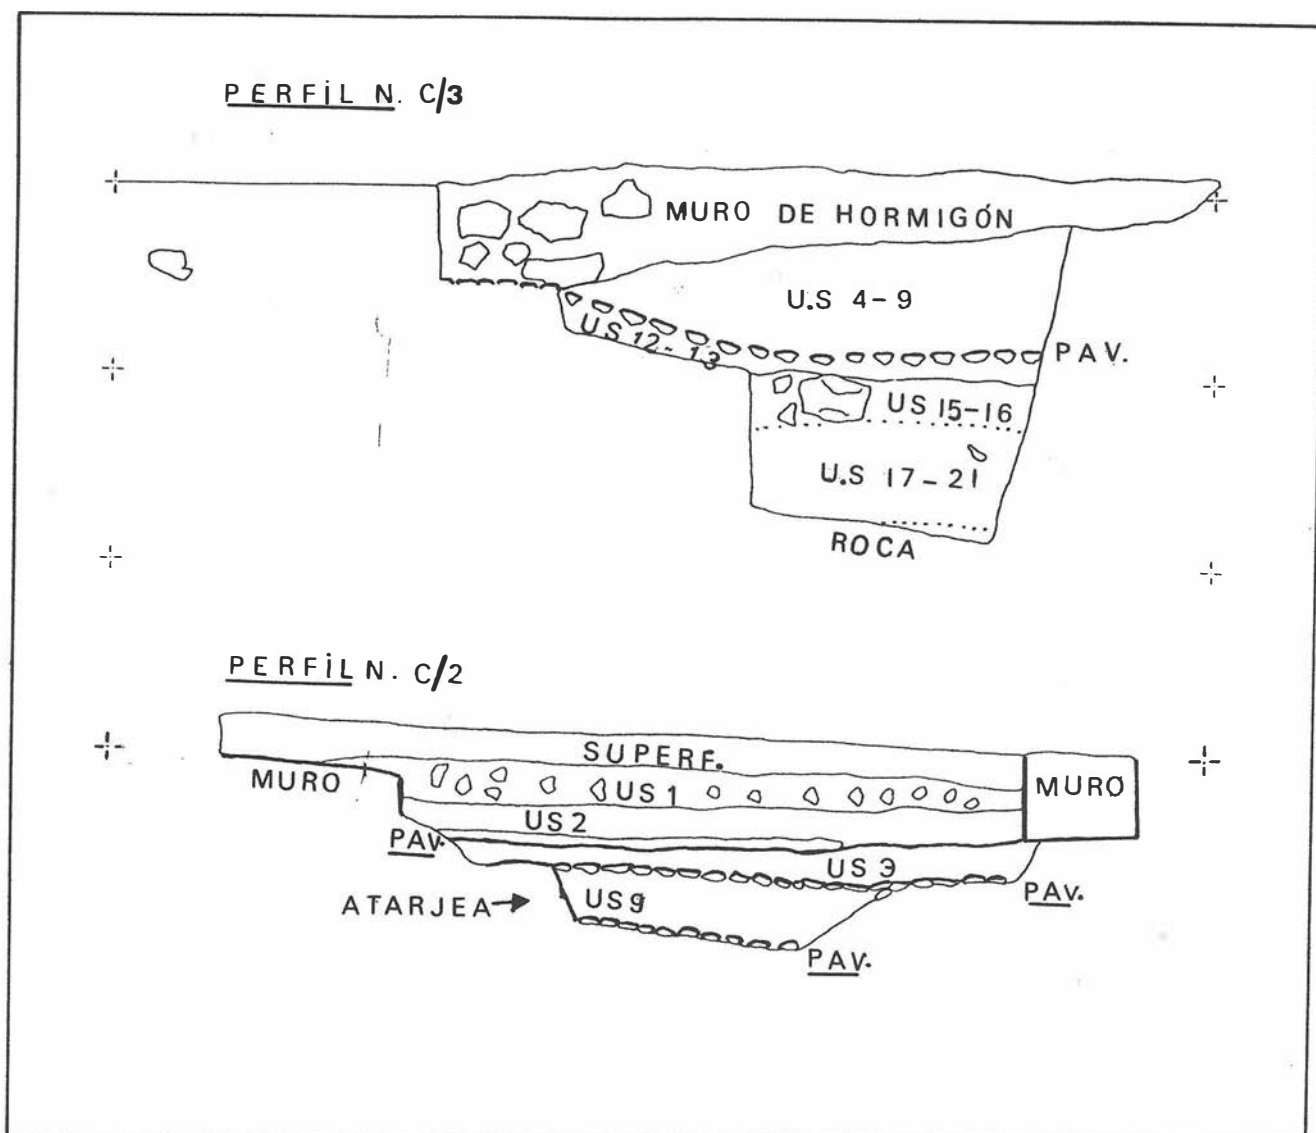
FIGURA 5. Perfiles del C/2 y del C/3.

La fase contemporánea está representada por dos momentos constructivos. Al siglo XX pertenecen los tres muros de hormigón que delimitan el sondeo en su lado N-S (Fig. 5) y E. Probablemente el que se ubica al Este, realizado de piedra y recubierto con posterioridad con hormigón, sea una reutilización de un muro que podría asociarse a un pavimento empedrado (Este) y al sistema de atarjeas que aparecen al oeste. Quizá estos elementos pertenezcan al siglo XVIII-XIX, no obstante no podemos precisar una cronología ya que los elementos estaban muy alterados.
