ANUARIO ARQUEOLÓGICO
DE ANDALUCÍA / 1992

INFORME EXCAVACION ARQUEOLOGICA EN EL SOLAR SITO EN LA CALLE GONZALEZ DONCEL N° 16

M° DEL CARMEN PEREZ MARTINEZ

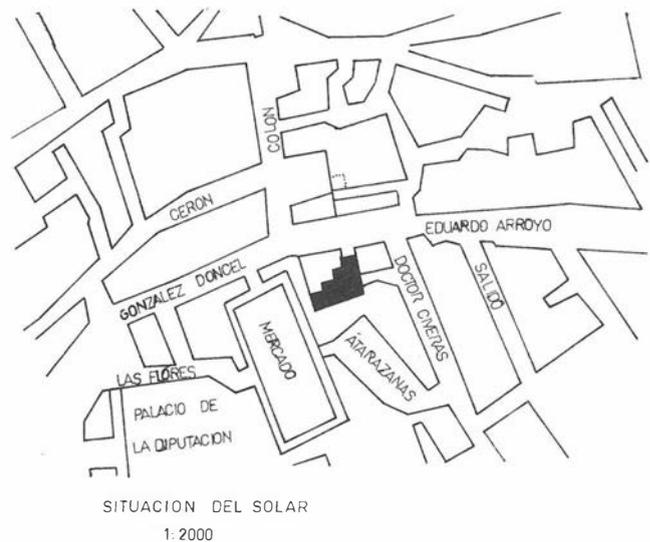
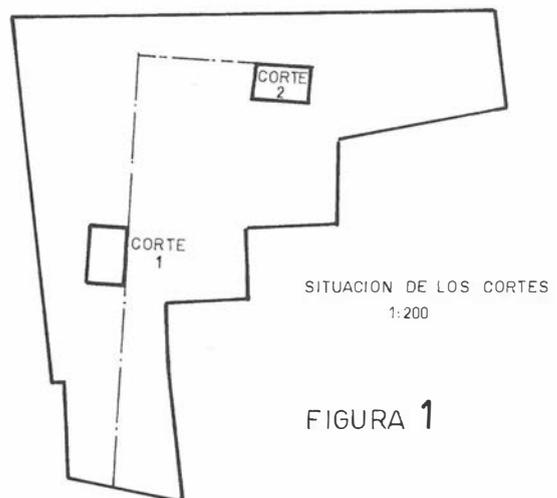
FIGURA 1

El solar se encuentra situado en el casco histórico de Jaén, en la zona de ampliación realizada tras la ocupación cristiana de la ciudad y más concretamente durante el siglo XVI. Se ubica en la calle González Doncel nº 16 (Fig. 1), lugar donde anteriormente se hallaba una casa de vecinos próxima a la antigua Casa de Socorro.

Se plantearon dos cortes estratégicos de 3x2 m de longitud a partir de un eje de coordenadas. Con ello se pretendió documentar toda la secuencia histórica existente en la zona (Fig. 1).

El C/2 de iguales dimensiones, pero situado en la parte más interna del solar (Fig. 1), documentó un muro de iguales características construido sobre la base geológica al que se asociaba materiales también fechables en el C. XIX-XX (Fig. 3), excepto un fragmento con características que se acercan al periodo islámico.
