ANUARIO ARQUEOLÓGICO
DE ANDALUCÍA / 1992

INFORME DE EXCAVACION ARQUEOLOGICA EN LA TERCIA Y TORREON DEL CUBO DE SILES (JAEN)

JOSE LUIS CASTILO ARMENTEROS
M^a DEL CARMEN PEREZ MARTINEZ

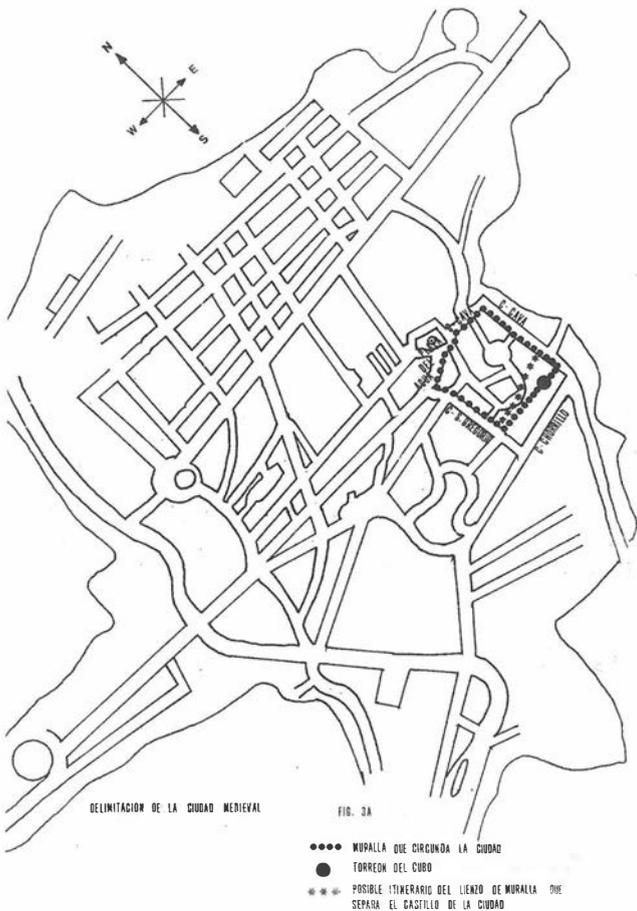
El perímetro amurallado discurre por la calle Cava (donde se mantiene un torreón de este lienzo en sentido ascendente y formando esquina para llegar hasta la Plaza del Agua, gira nuevamente para tomar la calle S. Gregorio hasta desembocar en la calle Chorrillo cerrando en la calle Cava (Fig. 3A).

En el corte 3 comprobamos la existencia del muro que separaba el castillo del recinto medieval, perfilándose una fortificación de planta rectangular como describíamos anteriormente (Fig. 3A-3B)

El aljibe se localiza muy próximo a este muro, tiene planta elipsoidal, excavado en la roca y delimitado en su lado este (C/3) por un muro de cierre bastante deteriorado frente a la potencia de su muro sur realizado con cal y canto (C/4) (Fig. 3B).

Este último paramento fue utilizado como muro de cierre del edificio anexo inutilizando el aljibe que aparecía en esta zona (C/3-C/4) (Fig. 3B) debido a que los cimientos del muro este del edificio seccionaba esta estructura en dos partes no simétricas. El espacio entre el aljibe y el cimiento fue relleno con restos óseos, metales, vidrios y materiales cerámicos (Fig. 4).

Esta fase se aprecia en todos los sondeos realizados; en el C/1 se dataron los atrosjes (lugar donde se depositan las aceitunas en las almazaras antes de su molturación) de un molino de aceite, son de planta rectangular, fabricados con sillares irregulares unidos con argamasa y recubiertos (muro y pavimento) con una capa de cal (Fig. 3B-4)

En el patio del castillo, posible plaza de armas, se edifica un muro que lo divide en dos partes no simétricas pavimentando con piedra su zona este (C/1-C/2) mientras que el oeste se documentaron las superficies planas de nivelación de la base geológica, una de ellas adosada al muro sur del aljibe (C/4) (Fig. 3B). En este área apareció un darro con perfil en "U" cuya base está constituida por una hilera de tejas sobre la que se apoya una tubería de cerámica bastante deteriorada (C/2) (Fig. 3B)

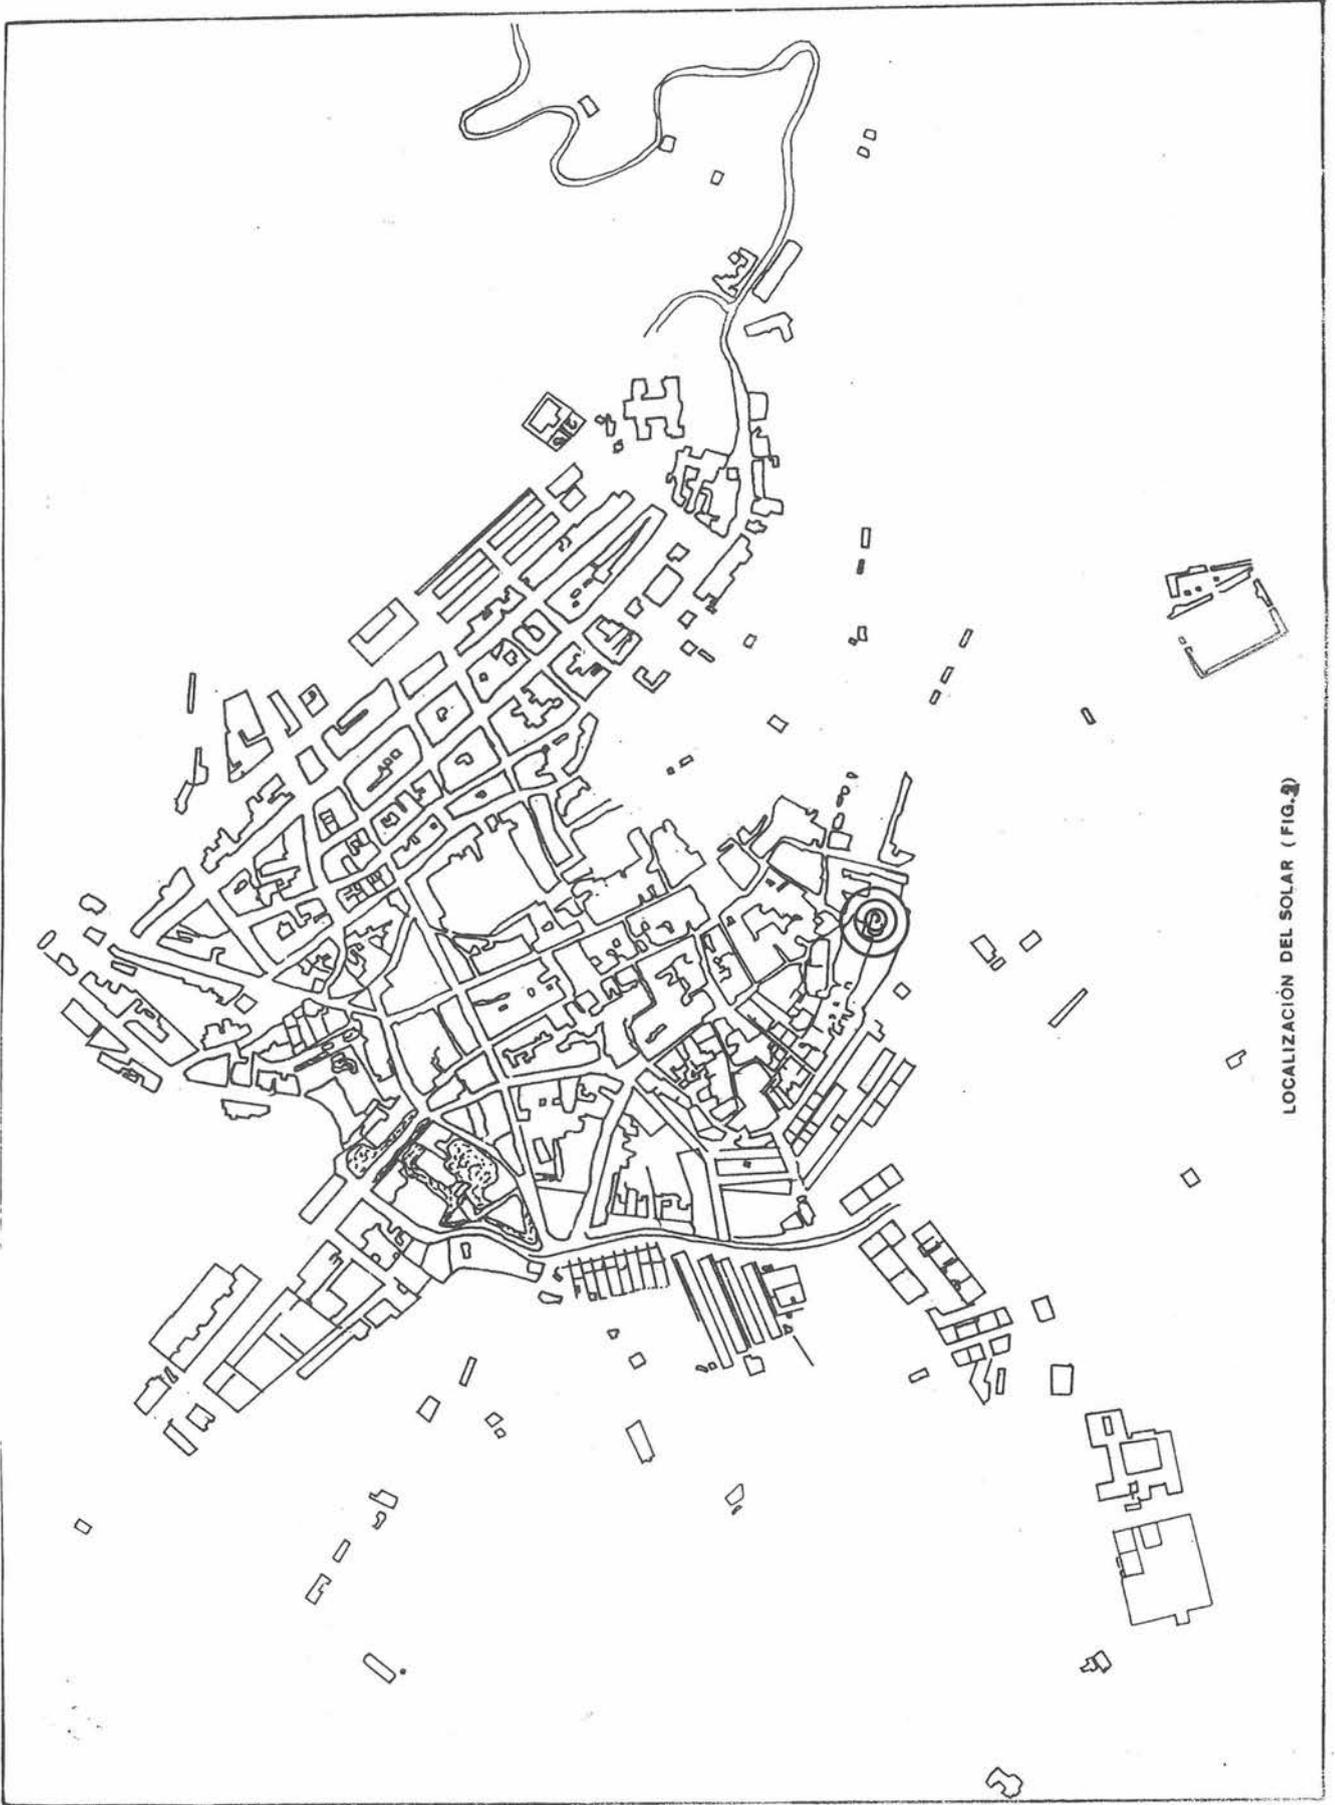
LOCALIZACION DEL SOLAR (FIG. 2)

El conjunto de edificaciones se ubica dentro del casco histórico del municipio de Siles, más concretamente, próximo a la Plaza de la Villa y encuadrado entre las calles Cava y Chorrillo (Fig. 2).

En su entorno se encuentra la Iglesia Parroquial de la Asunción y la muralla que, junto con las estructuras a estudiar delimitan el espacio ocupado por la antigua ciudad medieval localizada al S. de la población (Fig. 2). La cerca mural que circundaba dicho recinto puede recorrerse íntegramente en la actualidad, a pesar de que, en muchos puntos sirve de muro medianero para viviendas que se adosan a ambos lados (interno y externo)

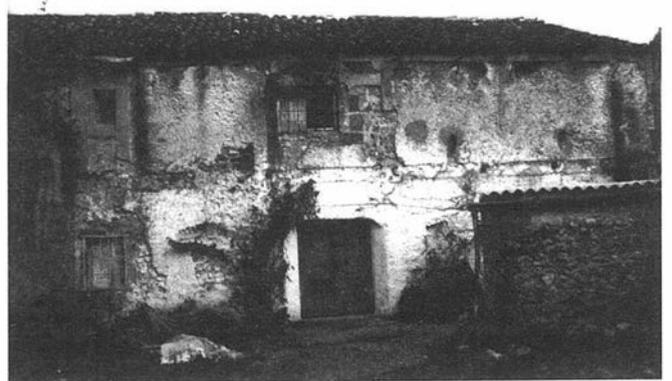
LAMINA 6.

- La Tercia es un edificio rectangular con tejado a dos aguas y dos plantas de altura, carece de elementos decorativos (Lám. 6b)

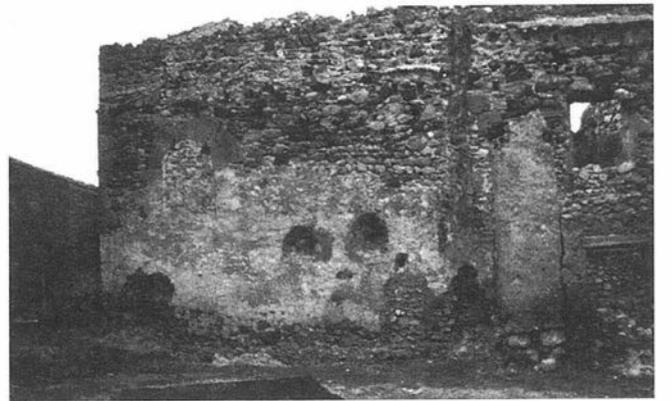
LAMINA 7.

- El edificio ubicado frente al Cubo, presenta también planta rectangular con cubierta a un agua; en su origen fue concebido para una planta sufriendo un recrecimiento posterior. La puerta al igual que uno de sus vanos superiores está formada por un arco rebajado adovelado fabricado con sillares de toba siendo estos los únicos elementos ornamentales, ya que los vanos inferiores se pueden definir como saeteras (Lám. 7).
